COMANDO DA AERONÁUTICA
CENTRO DE INVESTIGAÇÃO E PREVENÇÃO DE
ACIDENTES AERONÁUTICOS

RELATÓRIO FINAL SIMPLIFICADO

DADOS DA OCORRÊNCIA								
DATA - HORA		INVESTIGAÇÃO		SUMA N°				
04JAN2018 - 23:30 (UTC)		SERIPA III		IG-001/CENIPA/2018				
CLASSIFICAÇÃO		TIPO(S)		SUBTIPO(S)				
INCIDENTE GRAVE		[ARC] CONTATO ANORMAL COM A PISTA		POUSO SEM TREM				
LOCALIDADE		MUNICÍPIO		UF	COORDENADAS			
AERÓDROMO DO GALEÃO (SBGL)		RIO DE JANEIRO		RJ	22°49'05"S 043°15'17"W			
DADOS DA AERONAVE								
MATRÍCULA		FABRICANTE		MODELO				
PP-SCF		BEECH AIRCRAFT		C-90				
OPERADOR			REGISTRO		OPERAÇÃO			
CRUZADA EVANGELISTA PALAVRAS DE VIDA			TPP		PRIVADA			
PESSOAS A BORDO / LESÕES / DANOS À AERONAVE								
A BORDO		LESÕES					DANOS À AERONAVE	
		Illeso	Leve	Grave	Fatal	Desconhecido		
Tripulantes	2	2	-	-	-	-	Nenhum	
Passageiros	-	-	-	-	-	-	X Leve	
Total	2	2	-	-	-	-	Substancial	
							Destruída	
Terceiros	-	-	-	-	-	-	Desconhecido

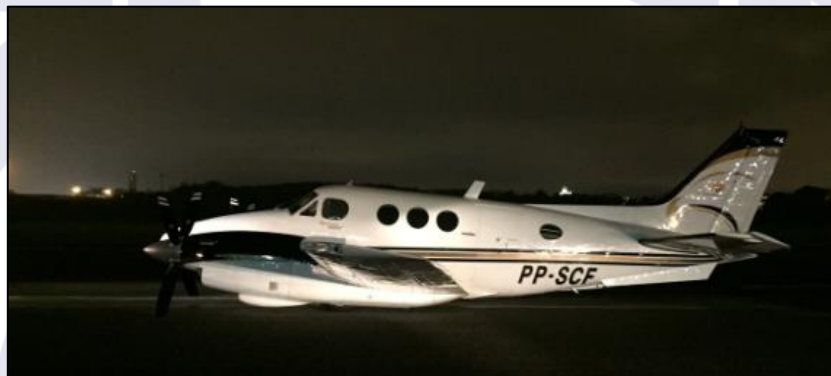
A aeronave pousou com o trem de pouso estendido, porém destravado. Após tocar o solo, o trem de pouso recolheu e o dorso da aeronave se arrastou sobre a superfície da pista.

A aeronave teve danos leves e os dois tripulantes saíram ilesos.

Figura 1 - Aeronave sobre a pista após a parada total.

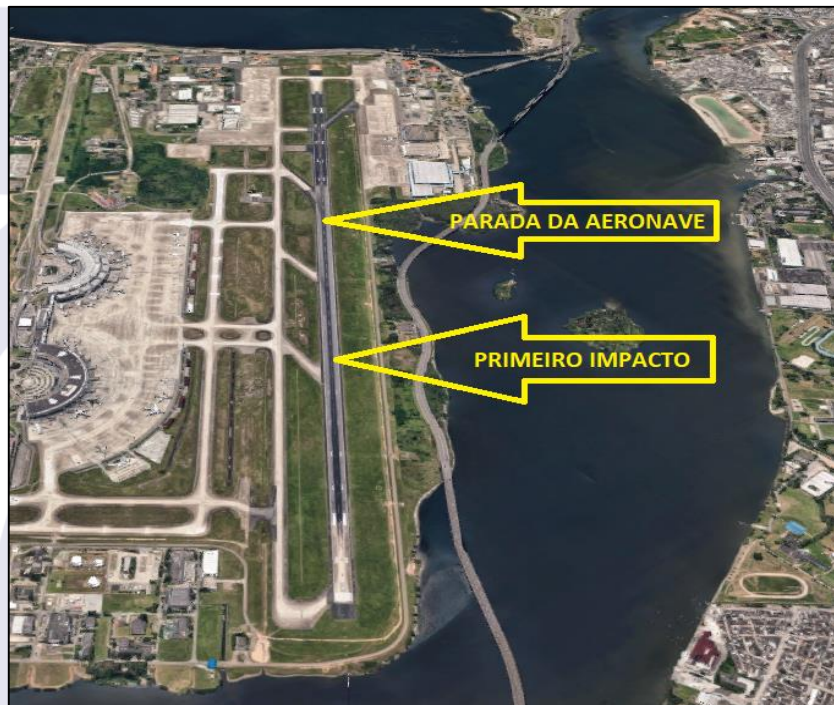
A aeronave efetuou o pouso na pista 15 de SBGL e, após o toque, o trem de pouso recolheu e a aeronave parou a cerca de 2.100 m da cabeceira 15, sobre o eixo da pista, nas proximidades da TWY E.

Figura 3 - Representação do trecho percorrido em solo.

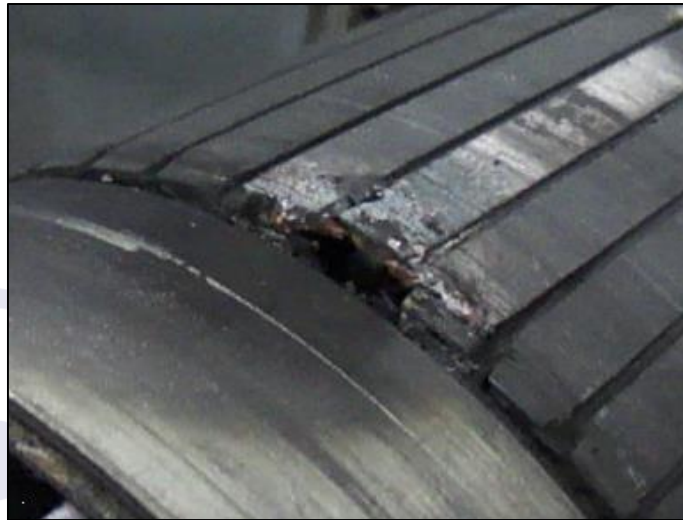
A Comissão de Investigação realizou testes e desmontagem de ambos os geradores instalados na aeronave. Os resultados obtidos apontaram para o fato de que nenhum dos geradores funcionava conforme o previsto, portanto, não estavam gerando carga para alimentar a bateria, no momento da ocorrência.

Os geradores apresentaram sinais de danos na aleta do induzido, curto no coletor, excesso de fuligem no interior da carcaça e escurecimento da coloração externa, sendo todos esses indícios indicativos de operação em condições de superaquecimento.

Assim, devido a um baixo nível da atenção, é razoável supor que o sistema elétrico da aeronave não foi configurado corretamente após o ciclo de partida. Todavia, essa inconformidade na configuração não seria determinante para ocasionar as discrepâncias encontradas nos geradores durante os testes.

Figura 4 - Danos internos observados no gerador direito.

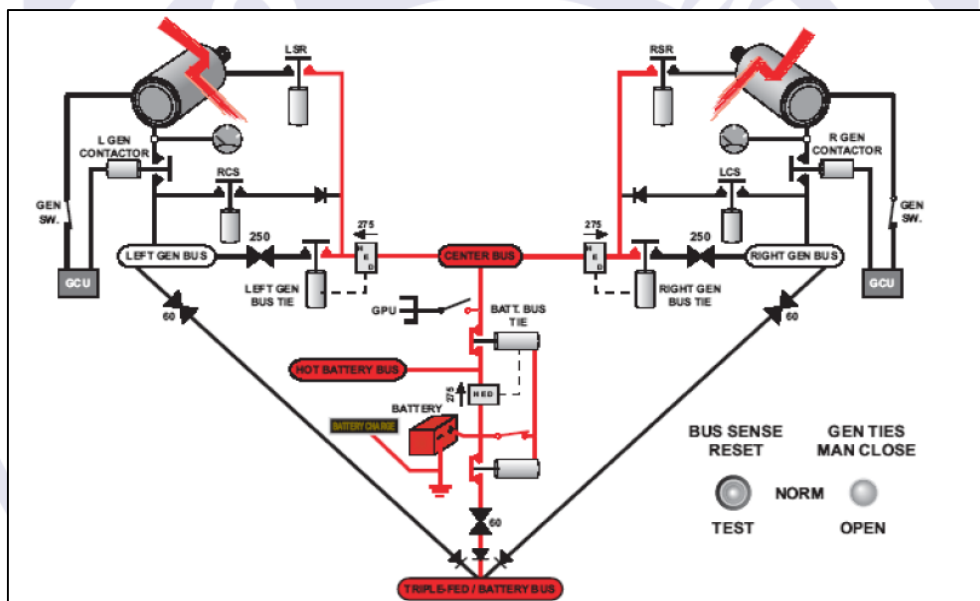
O esquema representado abaixo ilustra o fornecimento elétrico realizado exclusivamente pela bateria sem a utilização dos geradores, o qual deveria acionar os alarmes de cor vermelha “LH GEN OUT” e “LR GEN OUT” indicando que os geradores estariam fora da barra.

Figura 5 - Falha em ambos os geradores.

Apesar de os pilotos não terem reportado nenhum mau funcionamento dos geradores, desde o pré-voio até o momento em que se iniciou a situação anormal, é possível que toda a carga elétrica necessária para o funcionamento da aeronave estivesse sendo fornecida somente pela bateria.

Dessa forma, considerando a hipótese de que a bateria fornecia carga elétrica para o funcionamento da aeronave sem estar sendo recarregada devido ao mau funcionamento de ambos os geradores, é possível concluir que a falha elétrica total reportada pelo PIC ocorreu uma vez que a ela não foi capaz de prover energia elétrica nessas condições por muito tempo.

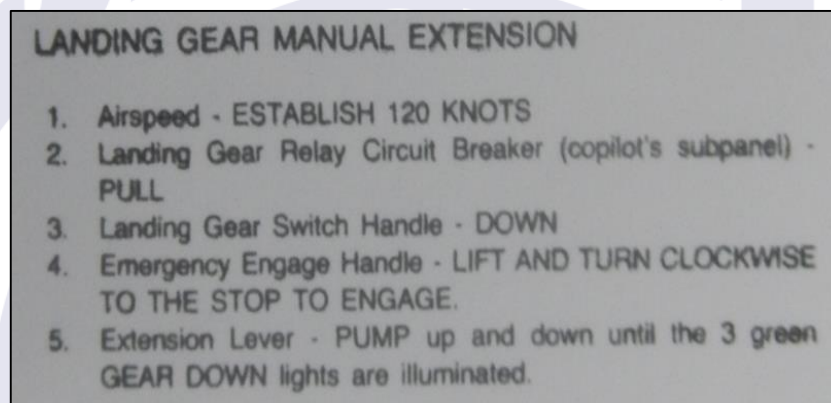
Sem utilizar o *checklist*, o PIC realizou os procedimentos para extensão do trem de pouso pelo sistema de emergência. Ele relatou que colocou a alavanca do trem de pouso embaixo, puxou o disjuntor do alarme do trem de pouso, girou e bombeou a alavanca de emergência por diversas vezes, inclusive fazendo isso durante a descida para o pouso.

Figura 6 - Procedimentos de extensão manual do trem de pouso.

O procedimento de extensão do trem de pouso em emergência, previsto no manual da aeronave, preconizava que, no caso de não haver confirmação visual das luzes verdes acesas, o piloto deveria bombear manualmente até que a máxima resistência da alavanca fosse sentida pelo piloto. A utilização desse método visava assegurar que o trem de pouso estaria travado embaixo, uma vez que não haveria a confirmação visual desta condição.

Embora o PIC tenha relatado que bombeou a alavanca por diversas vezes, é possível que ainda houvesse alguma margem disponível para continuar bombeando a fim de se garantir pressão hidráulica para manter o trem mecanicamente seguro. Considerando essa hipótese, é possível compreender o recolhimento do trem de pouso após a aeronave ter tocado o solo e percorrido alguns metros.
