**COMANDO DA AERONÁUTICA**  
**CENTRO DE INVESTIGAÇÃO E PREVENÇÃO DE**  
**ACIDENTES AERONÁUTICOS**

**RELATÓRIO FINAL SIMPLIFICADO**

DADOS DA OCORRÊNCIA					
DATA - HORA		INVESTIGAÇÃO		SUMA Nº	
26 NOV 2017 - 10:00 (UTC)		SERIPA II		IG-153/CENIPA/2017	
CLASSIFICAÇÃO		TIPO(S)		SUBTIPO(S)	
INCIDENTE GRAVE		[LOC-G] PERDA DE CONTROLE NO SOLO		NIL	
LOCALIDADE		MUNICÍPIO		UF	
PISTA DE POUSO EVENTUAL - FAZENDA CAMBARÁ)		CORRENTINA		BA	
				COORDENADAS	
				13°30'40"S 045°50'15"W

DADOS DA AERONAVE		
MATRÍCULA	FABRICANTE	MODELO
PP-SGO	AIR TRACTOR	AT - 502B
OPERADOR	REGISTRO	OPERAÇÃO
SERRANA AVIAÇÃO AGRÍCOLA LTDA - EPP	SAE-AG	AGRÍCOLA

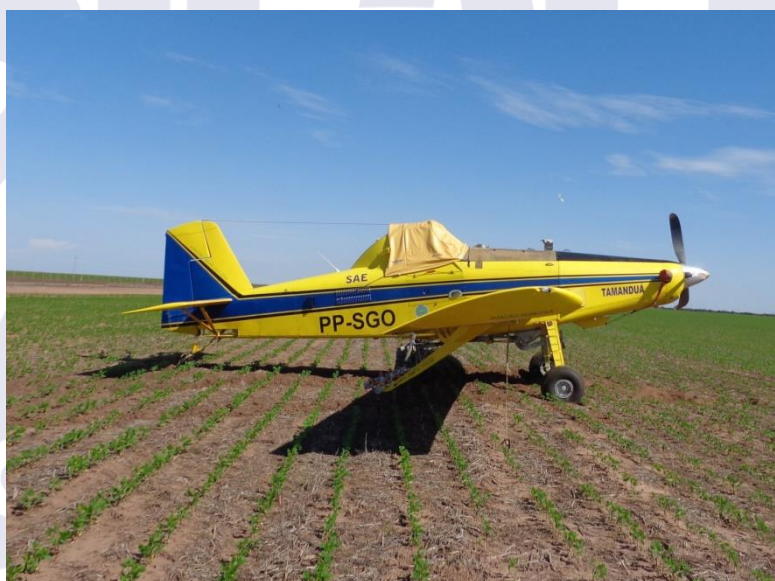
A aeronave adentrou em uma plantação de soja, colidindo as pás da hélice e o *spinner* contra o solo.

A aeronave parou a aproximadamente vinte metros da lateral direita da pista.

Figura 1 - Aeronave no local da ocorrência.

As informações prestadas pelo piloto e os danos no conjunto de hélices provocados pelo toque das três pás no solo mostram que houve a atuação dos freios, após a aeronave ter saído da pista, próximo do local onde houve a parada total.

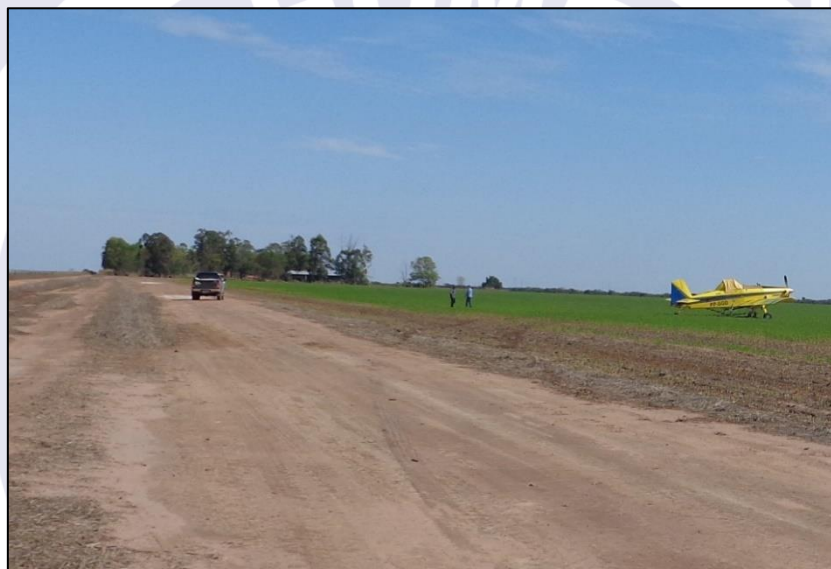
As operações de pouso e decolagem eram sempre realizadas utilizando-se a cabeceira 36, uma vez que existiam obstáculos nas proximidades da cabeceira oposta (Figura 2).

Figura 2 - Obstáculos na cabeceira oposta.
