COMANDO DA AERONÁUTICA
CENTRO DE INVESTIGAÇÃO E PREVENÇÃO DE
ACIDENTES AERONÁUTICOS

RELATÓRIO FINAL SIMPLIFICADO

DADOS DA OCORRÊNCIA								
DATA - HORA		INVESTIGAÇÃO		SUMA Nº				
27MAR2016 - 16:30 (UTC)		SERIPA IV		057/CENIPA/2016				
CLASSIFICAÇÃO		TIPO(S)		SUBTIPO(S)				
ACIDENTE		[RE] EXCURSÃO DE PISTA		POUSO LONGO				
LOCALIDADE		MUNICÍPIO		UF	COORDENADAS			
AERÓDROMO ASSOCIAÇÃO RECREATIVA FAZENDA BONANZA (SDBN)		SALTO DE PIRAPORA		SP	23°41'14"S	047°33'27"W		
DADOS DA AERONAVE								
MATRÍCULA		FABRICANTE		MODELO				
PP-SIX		CESSNA AIRCRAFT		R182				
OPERADOR			REGISTRO		OPERAÇÃO			
PARTICULAR			TPP		PRIVADA			
PESSOAS A BORDO / LESÕES / DANOS À AERONAVE								
A BORDO		LESÕES					DANOS À AERONAVE	
		Ileso	Leve	Grave	Fatal	Desconhecido		
Tripulantes	1	-	-	1	-	-	Nenhum	
Passageiros	1	-	-	1	-	-	Leve	
Total	2	-	-	2	-	-	X Substancial	
							Destruída	
Terceiros	-	-	-	-	-	-	Desconhecido

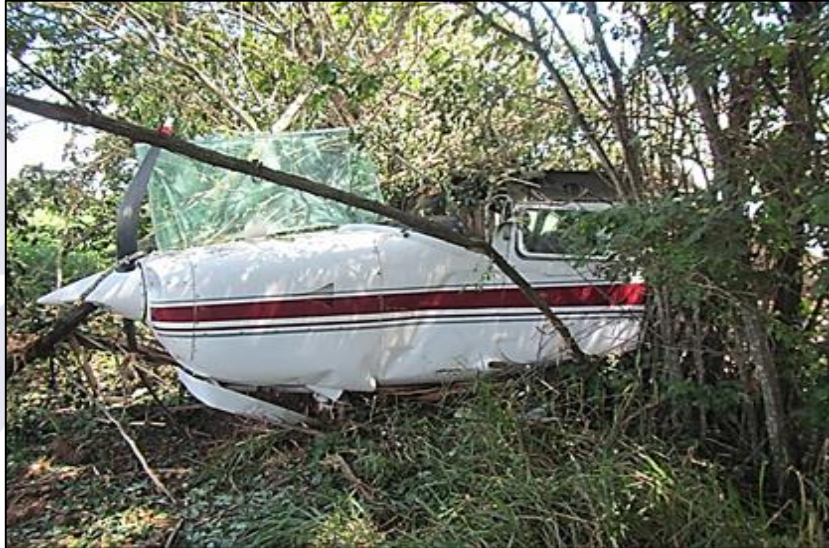
Durante a corrida após o pouso em SDBN, a aeronave percorreu a extensão da pista, saindo pela lateral esquerda (*veer off*), vindo a colidir contra a grade de proteção do aeródromo.

Figura 1 - Aeronave após a parada total.

A aeronave teve danos substanciais e os dois ocupantes sofreram lesões graves.

Os destroços da aeronave ficaram concentrados. A seção do conjunto motor-hélice e seção dianteira da fuselagem absorveram a maior quantidade de energia do impacto final, resultando em danos mais significativos.

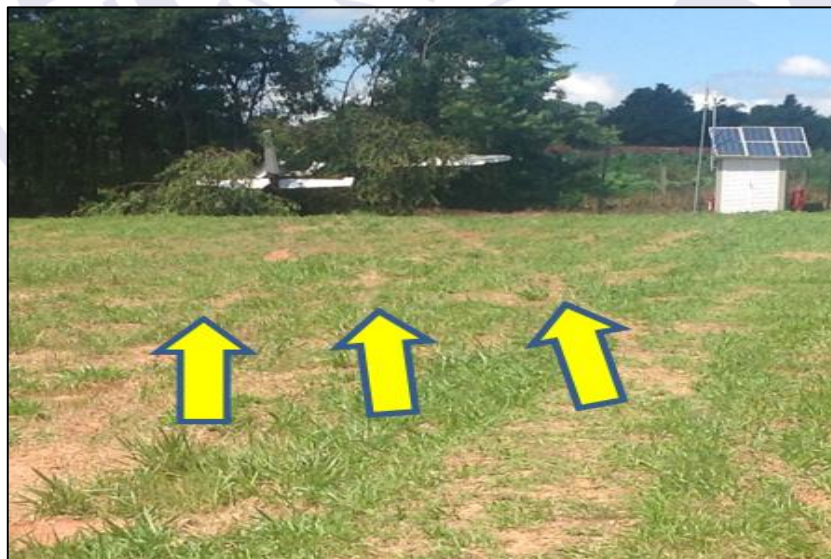
O impacto também ocasionou a quebra do trem de pouso do nariz. Não foram encontradas marcas de frenagem da aeronave na pista. Havia apenas marcas sutis da passagem dos pneus na área gramada, à esquerda da pista em uso.

Após o término da pista, a aeronave percorreu, aproximadamente, 120 m em piso não pavimentado e com vegetação rasteira (Figuras 2 e 3).

Figura 2 - Marcas deixadas pelos pneus da aeronave.

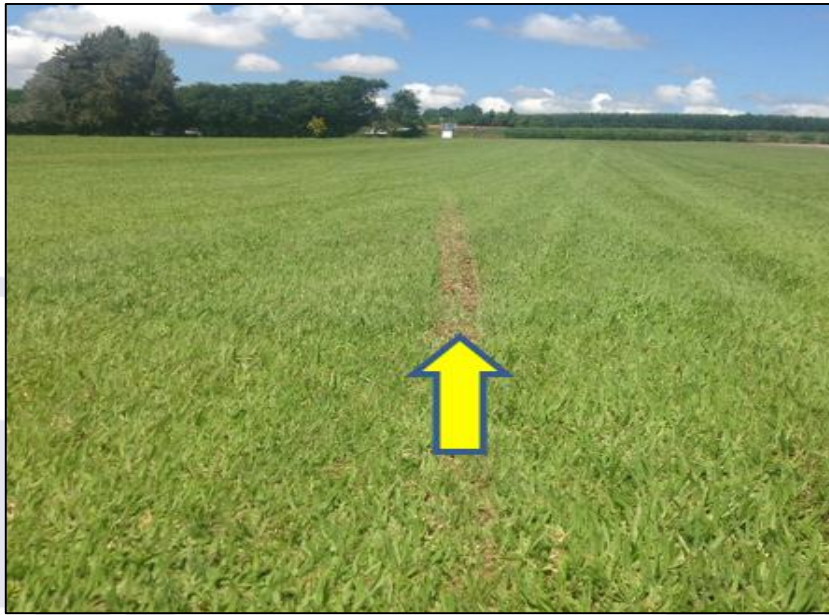
Figura 2 - Marcas de pneu da aeronave.
