MINISTÉRIO DA AERONÁUTICA
DEPARTAMENTO DE AVIAÇÃO CIVIL

RELATÓRIO FINAL

AERONAVE	Tipo: TS-11-A	Proprietário: Viação Aérea São Paulo S/A - VASP - Aeroporto de Guarulhos - São Pa- ulo - SP.
	Matrícula: PP-SM1	
ACIDENTE	Data/hora: 23 OUT 73 - às 08:48P.	Tipo: Ultrapassagem dos limites da pi- sta na decolagem.
	Local: Aeroporto Santos Dumont Estado: Guanabara	Classificação: GRAVE.

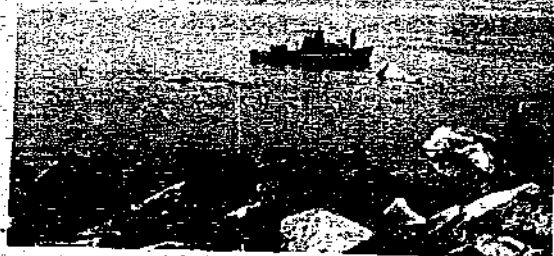
Vista da aeronave,
totalmente, submer-
sa. -
Somente o topo da
deriva fica à tona.

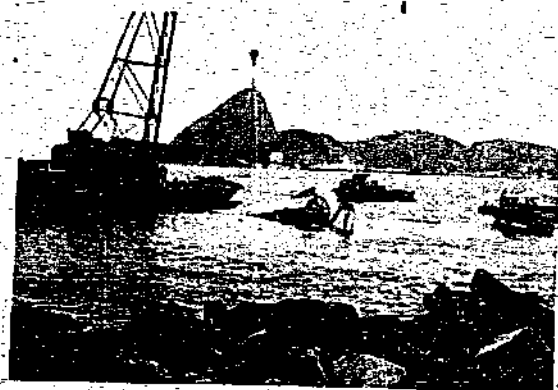
Vista do resgate
da aeronave, após
ter estado, com-
pletamente, sub-
mersa.

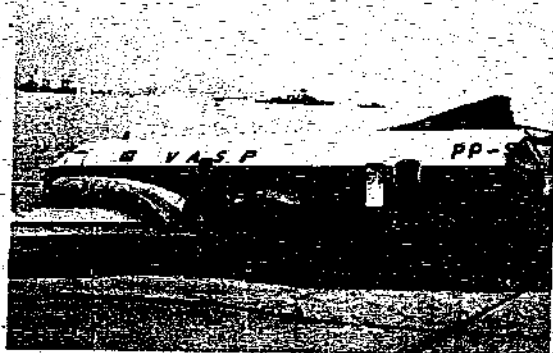
Vista lateral es-
querda da aeronave,
após o resgate
de dentro da
água.

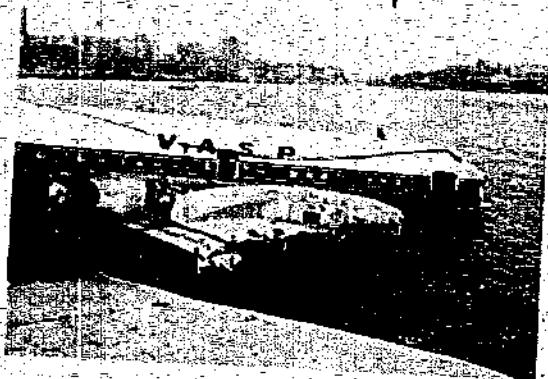
Vista lateral direita da aeronave, após o resgate do mar.

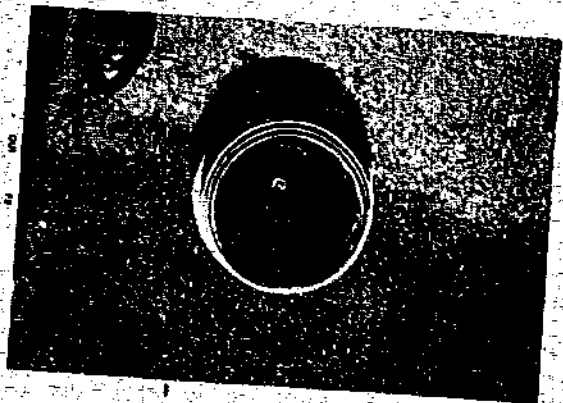
Vista do interior de uma câmara de combustão - perfeito estado, sem sinais de super-aquecimento. Foram retiradas uma câmara de cada motor. Ambas apresentavam este aspecto.

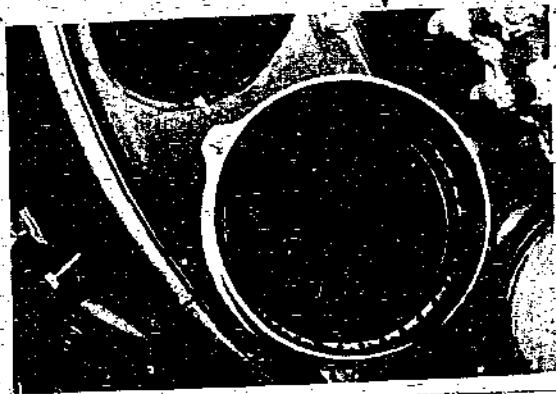
Vista das "NOZZLE GUIDE VANES" e das lâminas do 1º estágio da turbina de alta pressão - em perfeito estado, sem sinais de superaquecimento. Ambos os motores apresentavam este aspecto.

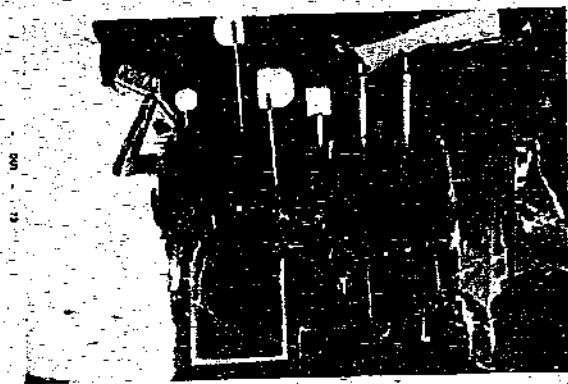
Posição das mantes - descrição em "Exame dos Destroços".

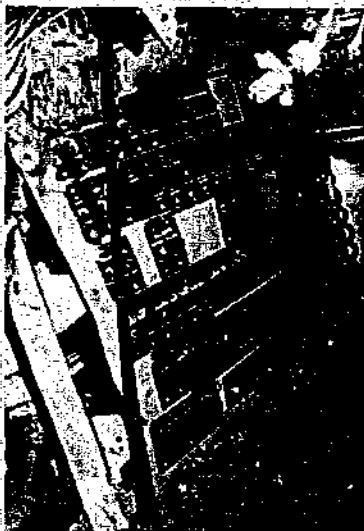
Vista do painel de fusíveis.

Situação dos fusíveis descrita em "Exame dos Destroços".

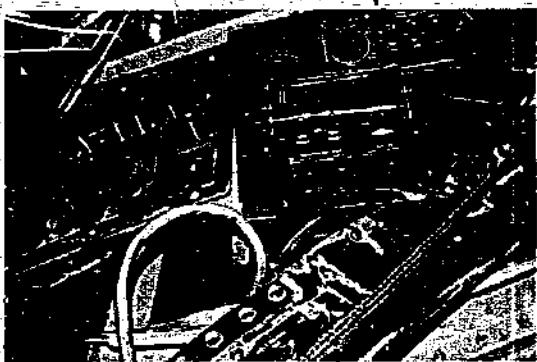
Vista de amperímetros e interruptores - descrição em "Exame dos Destroços".

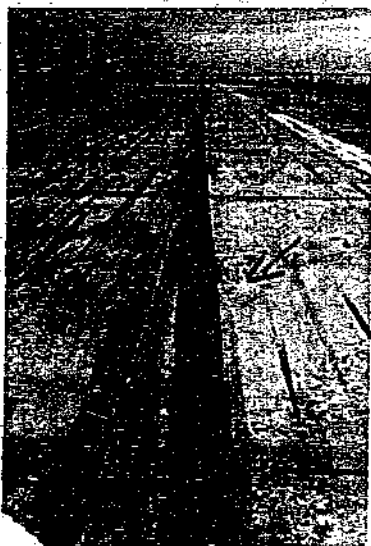
Foto tirada a ós o blo-
queio da roda direita.
Marca cheia, evidência
de que o pneu ainda não
havia estourado.

Roda, totalmente blo-
quenda pelo freio de
emergência.

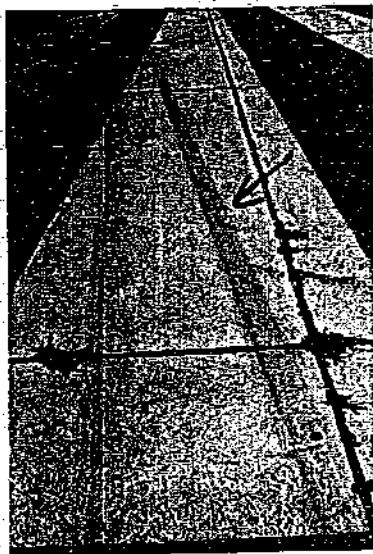
Foto tirada de uma dire-
ção paralela à da foto
nº 7. Marcas pálidas dos
pneus esquerdos estoura-
dos.

Compare-se a diferen-
ça de coloração com a foto
nº 7. *aduma*

Nesse ponto, o ANTISKID
deixou de atuar ligeira-
mente do freio de emergên-
cia.

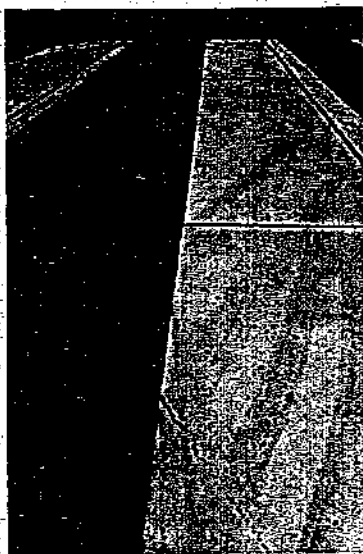
Foto tirada de uma direção paralela à da foto nº 9. Ausência de marcas da roda esquerda.
