RELATÓRIO FINAL

AERONAVE	Tipo: DC-3 Matrícula: PP-SPP	Unidade ou Proprietário: VIAÇÃO AÉREA SÃO PAULO - VASP
ACIDENTE	Data/hora: 14 SET 69 - 20:34P Local: Londrina Estado: PARANÁ	Tipo: Perda de velocidade Classificação: GRAVE

RELATÓRIO DE ACIDENTE AERONÁUTICO

- RELATÓRIO FINAL DE ACIDENTE -

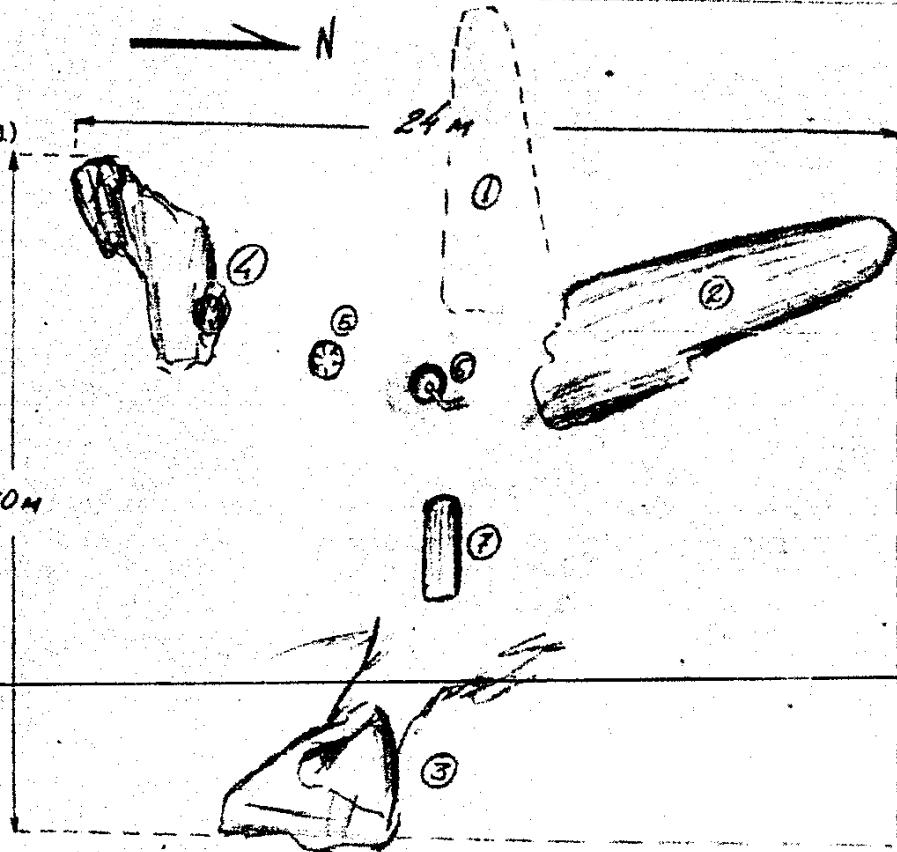
ACIDENTE FP-MPF - CROQUIS N° 1

Os destroços, restritos a uma pequena área de 24 X 30 metros (vide croquis nº 1) caracterizam perfeitamente que a aeronave entrou em PERDA durante a execução da curva, precipitando-se ao solo verticalmente. O local de impacto é rodeado de árvores de porte razoável e nenhuma delas foi danificada pela queda do avião, salvo pequenas árvores ainda em crescimento na área mencionada.

- 1 - Asa direita (posição original)
- 2 - Asa direita (após remoção p/
equipe de salvamento)
- 3 - Empenagem
- 4 - Asa esquerda e grupo moto-
propulsor esquerdo
- 5 - Grupo moto-propulsor direito
- 6 - Tren de pouso direito
- 7 - Tanque direito

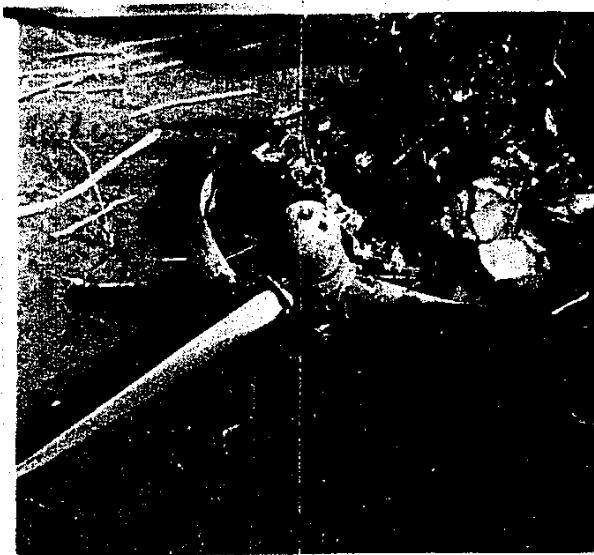
FOTO N° 9

Após desenterrar o grupo moto-propulsor esquerdo verificou-se que a hélice se achava realmente em posição de passo bandeira. Verificação fei-

GRUPO MOTO-PROPELSOR ESQ.
(Nota-se a hélice em posição de PASSO BANDEIRA),

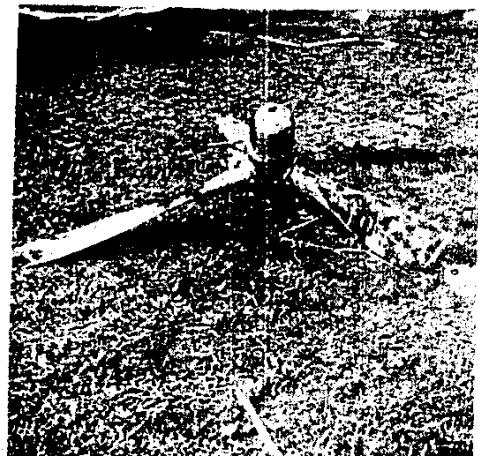
FOTO N° 13

HÉLICE DIREITA em posição de PASSO (Após ter sido desenterrada juntamente com o motor direito).

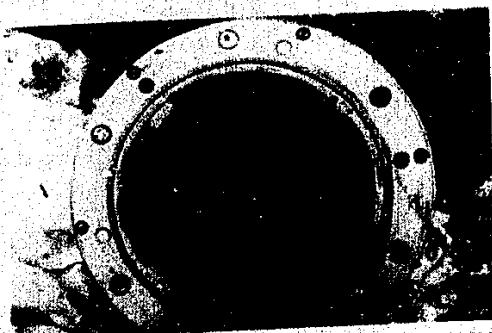
Foto 44 - Detalhe do "dome" da hélice do motor direito - suas marcas apresentam 28º de ângulo .
