ASSUNTO Relatório do acidente ocorrido com a aeronave PP-SRE no dia 15-09-68, no Bairro Butantã.

# RELATÓRIO FINAL

AERONAVE	Tipo: Viscount 827 Matrícula: PP-SRE	Unidade ou Proprietário: Viação Aérea São Paulo S/A
ACIDENTE	Data/hora: 15 SET 68 ± 21:24 Local: Bairro Butantã, S. Paulo Estado: São Paulo	Tipo: Colisão com terra Classificação: GRAVE

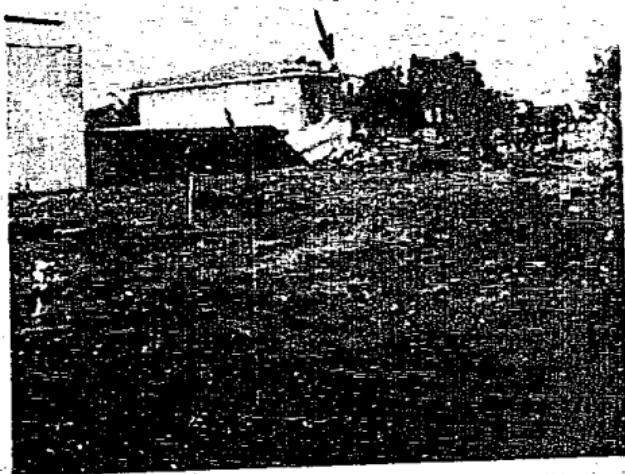
1960 - A cette échelle il n'est pas difficile d'identifier les dégâts

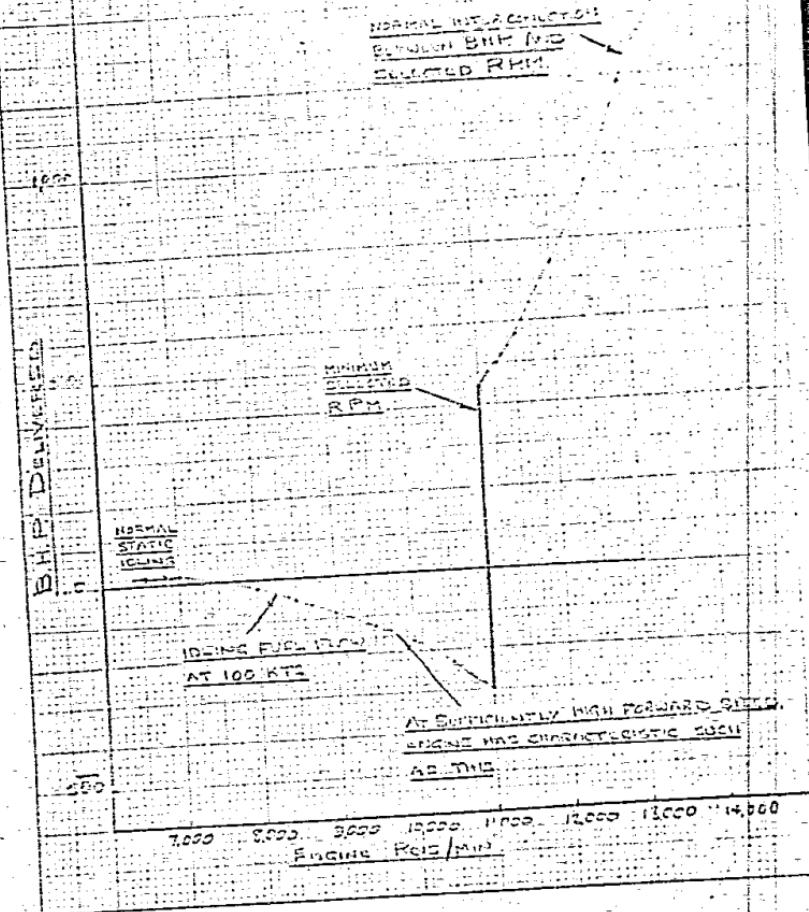
Fig 1.

- 3.2 The attached graph (fig.1) shows the approximate power-R.P.M. characteristics for the Dart 525 engine and R179 propeller combination for Sea Level I.S.A. conditions.

APPROXIMATE POWER - R.P.M. CHARACTERISTICS  
FOR SEA LEVEL I.S.A. CONDITIONS

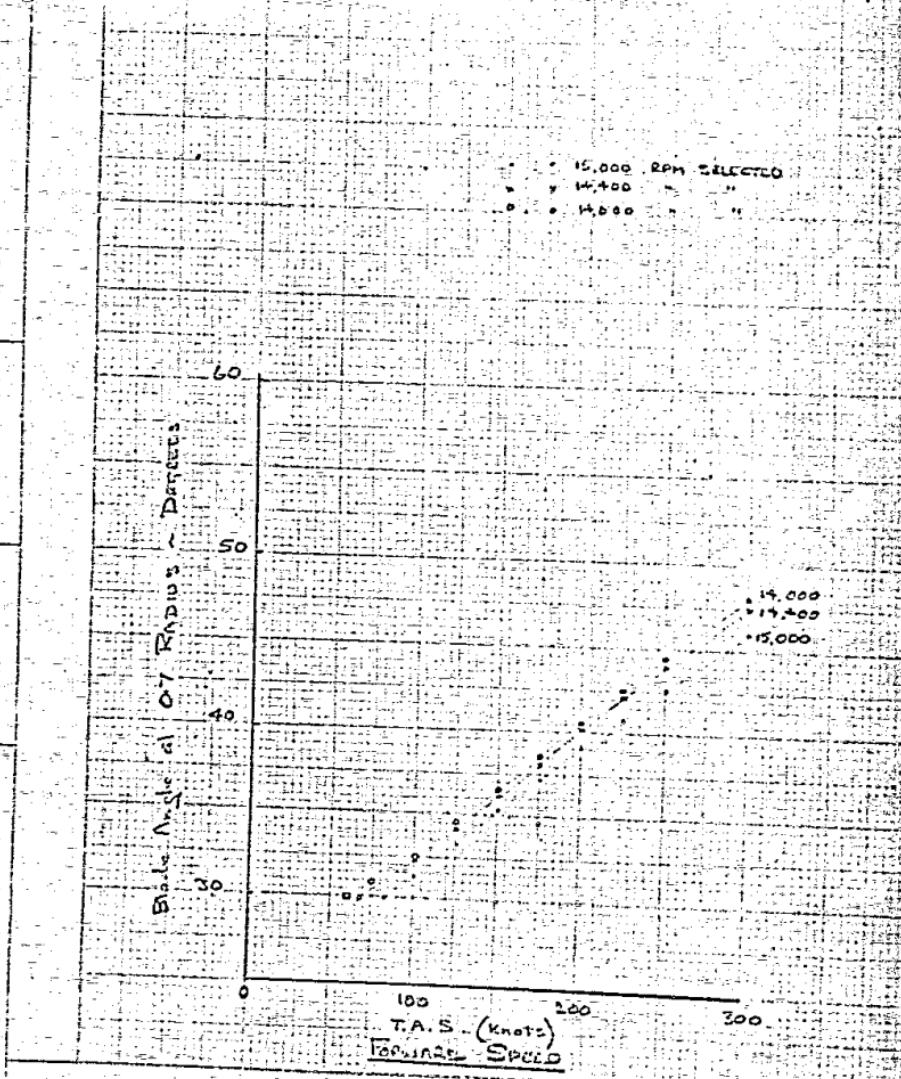
Fig 2

- 3.3 The attached graph (fig.2) shows the variation of blade angle with forward speed and selected Revs./ Min. for a type R179 propeller with RA 25910 blades I.S.A. Sea Level conditions.  
NB. There will be an approximate 10' increase of blade angle for each 1,000 ft. increment in altitude above Sea Level for the same T.A.S..

- 3.6 If reference is made to fig. 2 it will be seen that if normal cruise selection of 14,200 E.R.P.M. had been made on Nos. 2, 3 and 4 engines, then an aircraft speed in the order of 100- 110 Kts. T.A.S. would be indicated by the nominal blade angle of 33°.

VARIATION OF BLADE ANGLE WITH FORWARD SPEED  
AND SELECTED R.P.M. WITH DART 525 ENGINE  
AND TYPE R179 PROPELLER AT SEA LEVEL  
I.S.A. CONDITIONS

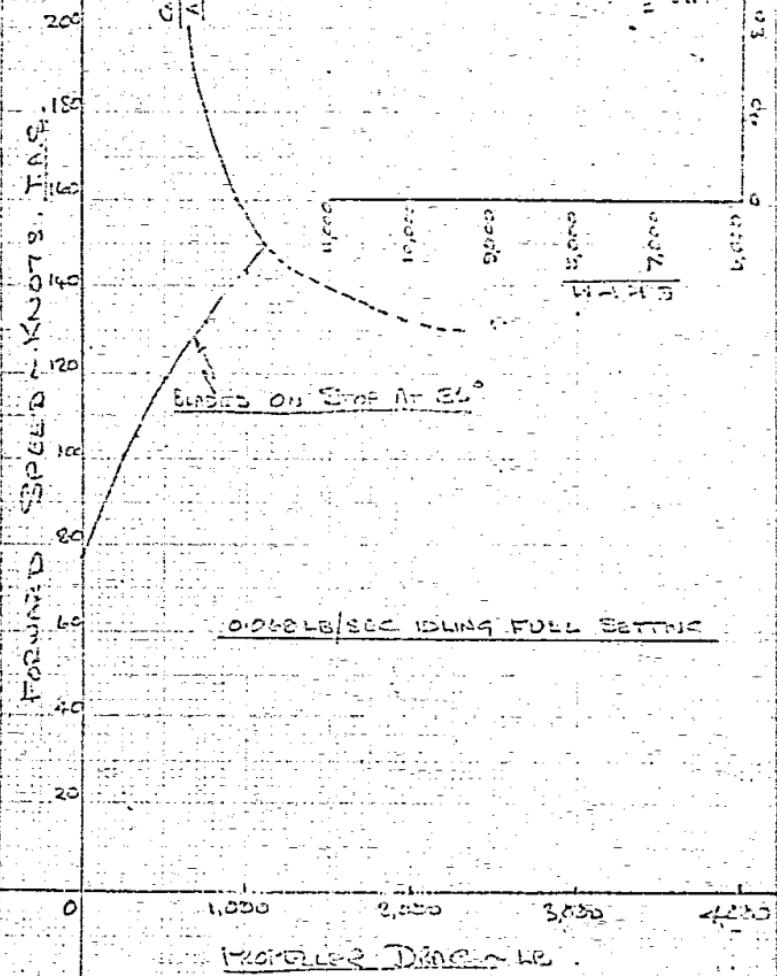
- 3.4 The attached graph (fig.3) shows the Drag and Revs./Min. values for idling fuel flow for the Type R179 propeller with RA 25910 blades; a Dart 525 engine; and Sea Level I.S.A. conditions.

DRAG AND R.P.M. VALUES FOR IDLING  
FUEL FLOW AND FORWARD SPEED WITH  
DAAT 525 ENGINE AND TYPE R179  
PROPELLER AT SEA LEVEL - I.S.A. CONDITIONS.

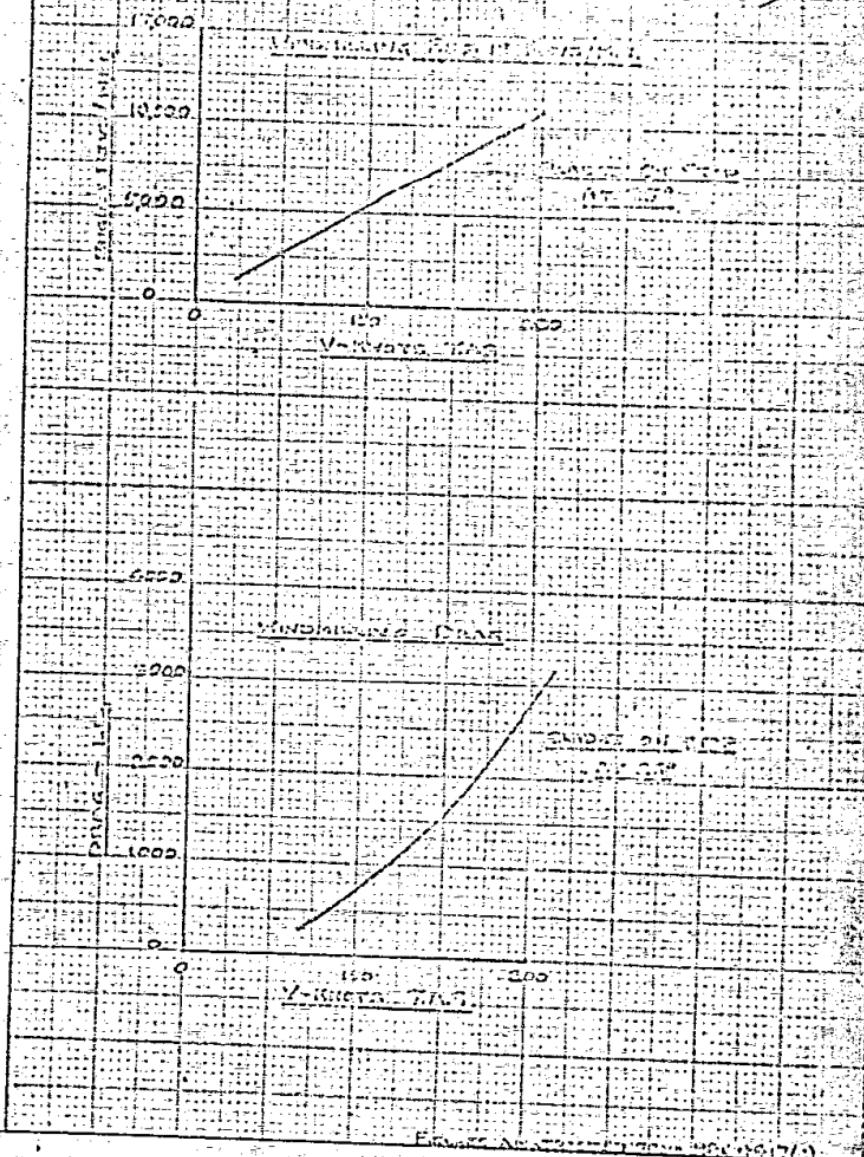
- 3.5 The attached graph (fig.4) shows the Drag and Revs./ Min. values for zero fuel flow (dead engine) for the Type R179 propeller with RA 25910 blades; a Dart 525 engine; and Sea Level, I.S.A. conditions.

DRAFT 5.25  
G.R. 1000 AIRFLOW FROM FLOW (DEAD ENGINE)
