COMANDO DA AERONÁUTICA
CENTRO DE INVESTIGAÇÃO E PREVENÇÃO DE
ACIDENTES AERONÁUTICOS

RELATÓRIO FINAL
A-128/CENIPA/2018

OCORRÊNCIA:	ACIDENTE
AERONAVE:	PP-SZN
MODELO:	C90GTI
DATA:	29JUL2018

O presente Relatório Final refere-se ao acidente com a aeronave PP-SZN, modelo C90GTI, ocorrido em 29JUL2018, tipificado como “[LOC-I] Perda de controle em voo”.

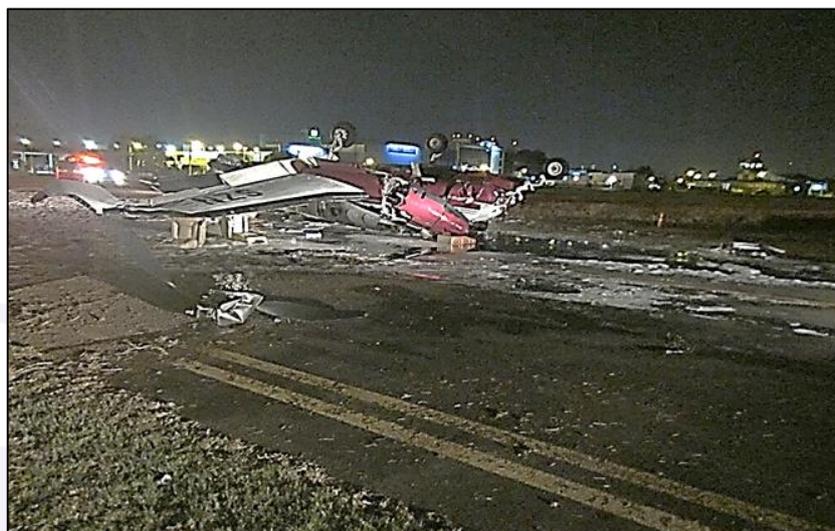
A aeronave teve danos substanciais resultado do impacto contra o solo e do fogo na fuselagem, motores, asas, empenagem e trem de pouso.

Os conjuntos de hélices de ambos os lados se desprenderam dos motores.

A asa direita teve uma deformação significativa, a partir da sua ponta em sentido à raiz.

A seção dianteira da fuselagem permaneceu preservada, com enrugamentos laterais e amassamentos significativos na parte superior da cabine de pilotagem do lado esquerdo.

Figura 1 - Condição dos destroços após a parada final.

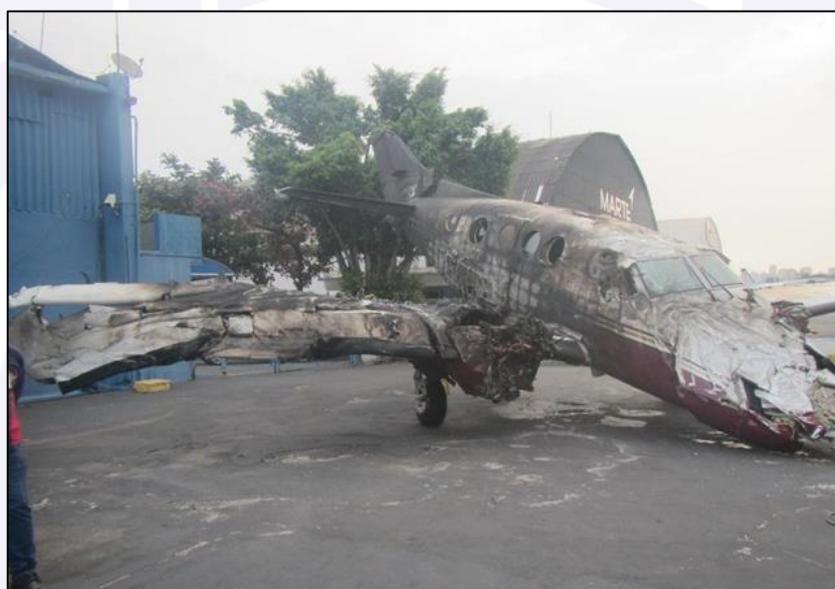
Figura 2 - Vista dos destroços após a aeronave ser retirada do local do acidente.

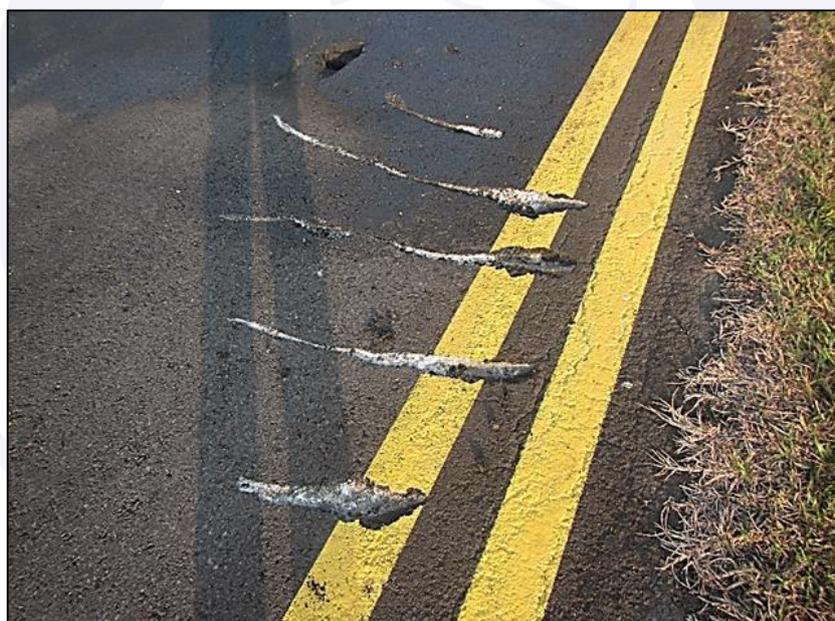
O primeiro impacto, ocorrido no extradorso da fuselagem, aconteceu com a aeronave quase que na posição de 180° para a esquerda em torno do seu eixo, com o trem de pouso estendido, seguido do impacto do motor direito e início das chamas devido ao atrito da fuselagem com o solo (Figura 22).

Figura 22 - Cortes no asfalto feitos pelas pás da hélice do motor direito.

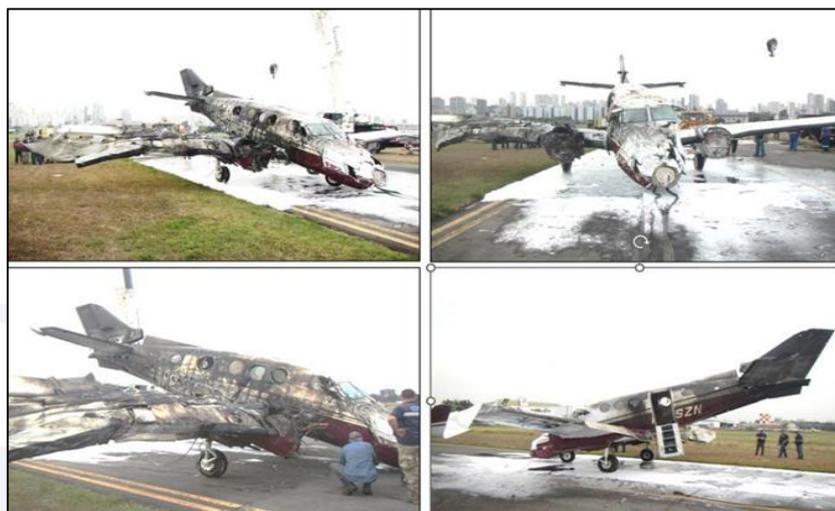
A asa direita, a asa esquerda, a empenagem e os trens de pouso permaneceram presos à estrutura da aeronave. Os danos foram observados, principalmente, na asa direita e no lado direito da fuselagem. As chamas foram mais intensas nesse lado.

Figura 23 - Situação dos destroços após a remoção do local do acidente.

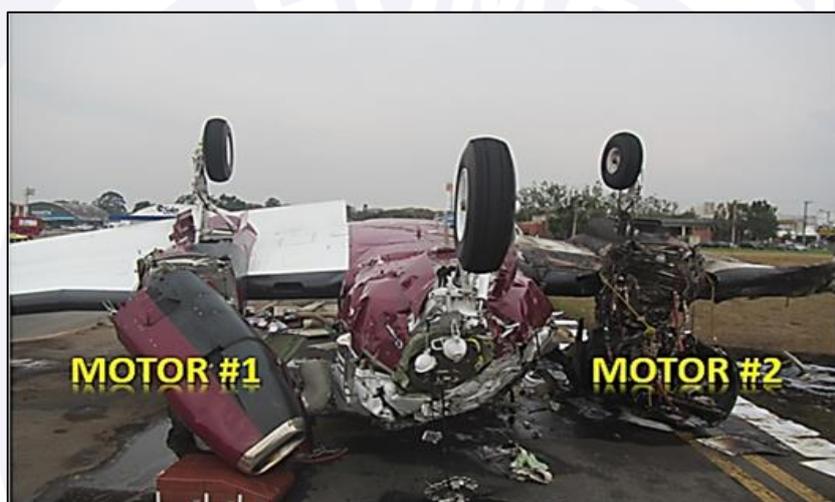
Ambos os motores permaneceram presos em seus berços, porém a hélice esquerda se desprende a partir da ruptura na caixa de redução em função do impacto contra o solo, tendo essa caixa sido encontrada a uma distância de 40 m da aeronave (Figura 24).

Figura 24 - Condição dos motores e posição do trem de pouso após o impacto.

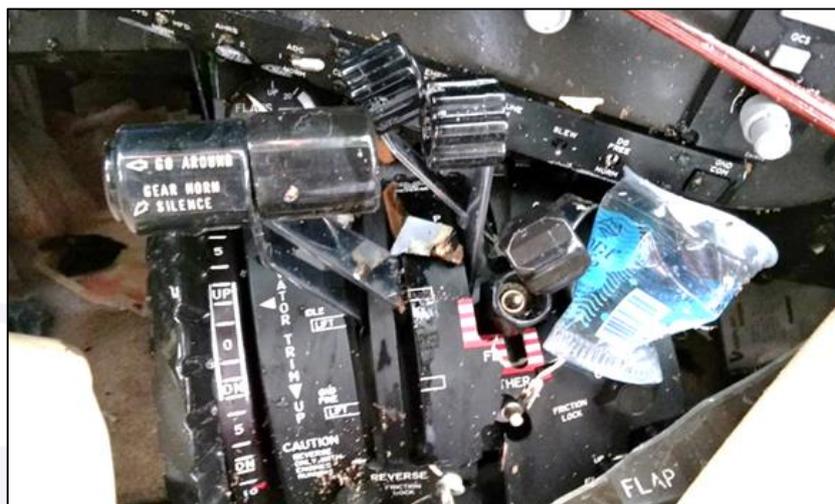
Os manetes de potência, de hélice e de combustível estavam avançados, porém podem não retratar a condição no momento do impacto devido à possibilidade de movimentação no impacto da aeronave ou na retirada dos ocupantes, visto que a configuração final do *cockpit* apresentava tamanho bastante reduzido e com pouco espaço para movimentação interna.

Figura 25 - Posição dos manetes e do compensador do profundor.

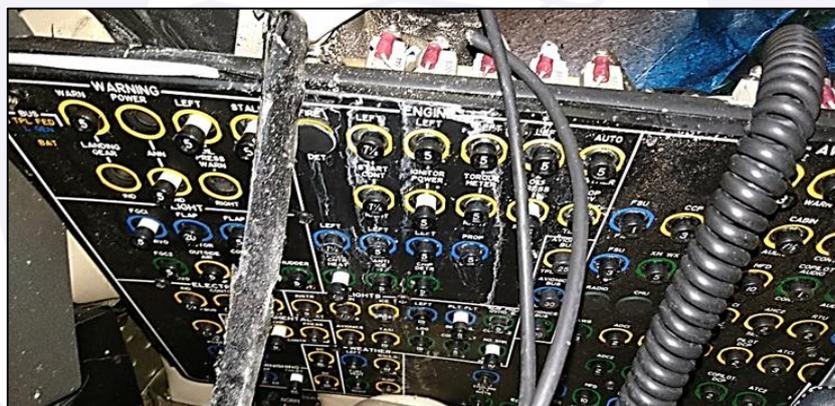
O painel de disjuntores direito estava quebrado e fora do seu alojamento. Apresentava onze disjuntores desarmados e três ausentes, possivelmente devido à alta temperatura atingida em virtude das chamas e/ou à elevada energia absorvida pela fuselagem no impacto contra o solo (Figura 26).

Figura 26 - Painel de disjuntores do posto da direita.

Na análise dos destroços, verificou-se a existência de onze disjuntores desarmados, no entanto, as características de danos e de deformação do painel de disjuntores sugere que eles tenham desarmado por consequência do impacto contra o solo e pelo calor do fogo.

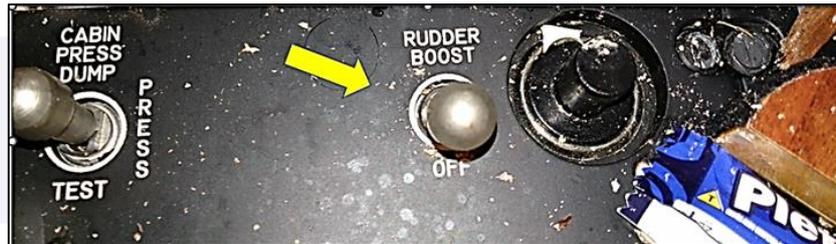
O switch de comando do sistema *RUDDER BOOST SYSTEM* estava na posição "OFF", porém, este também pode ter sido movimentado durante a retirada dos ocupantes (Figura 27).

Figura 27 - Posição encontrada nos destroços do switch da *Rudder Boost System*.

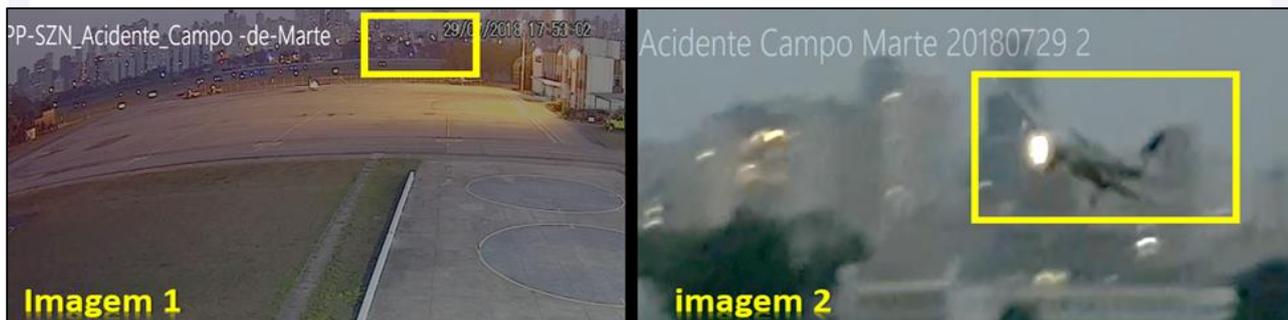
Não havia evidência de fogo em voo. Imagens cedidas à Comissão de Investigação registraram o momento da aproximação final e do impacto, que confirmam a ausência de fogo em voo (Figura 30).

Figura 30 - Imagens da aeronave em voo sem indicação de fogo, antes do impacto contra o solo.

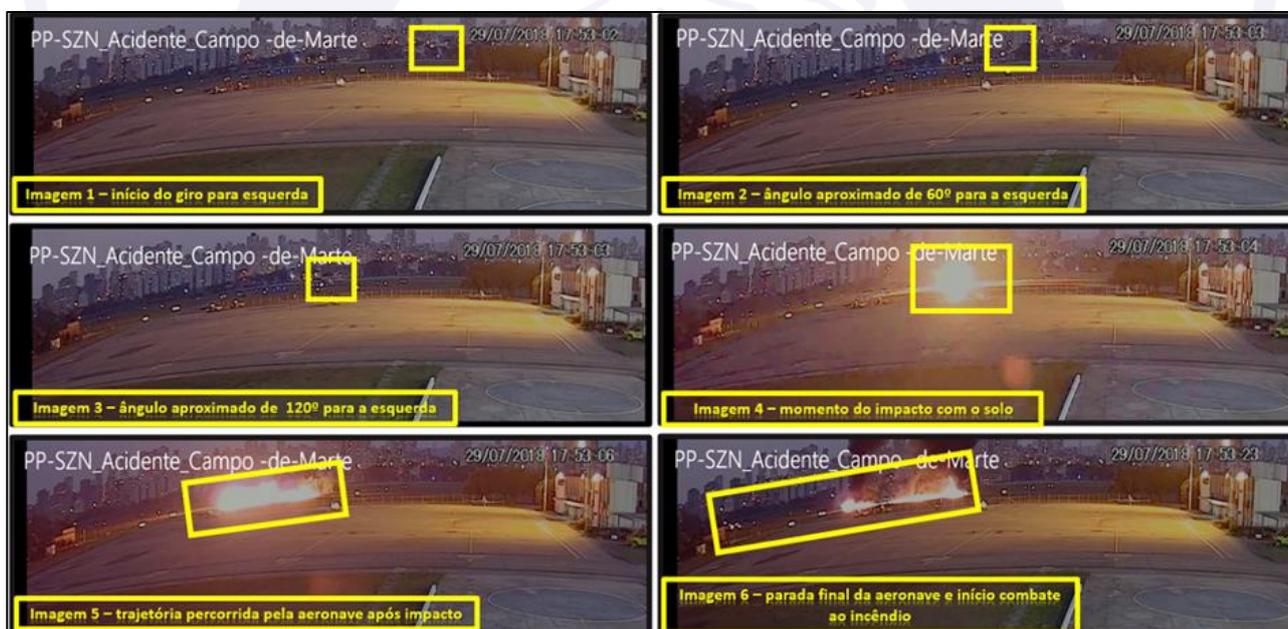
O fogo iniciou após o impacto contra o solo e seguiu na trajetória da aeronave, alastrando-se para as asas, fuselagem e motores.

Figura 31 - Dinâmica do impacto e início do incêndio.

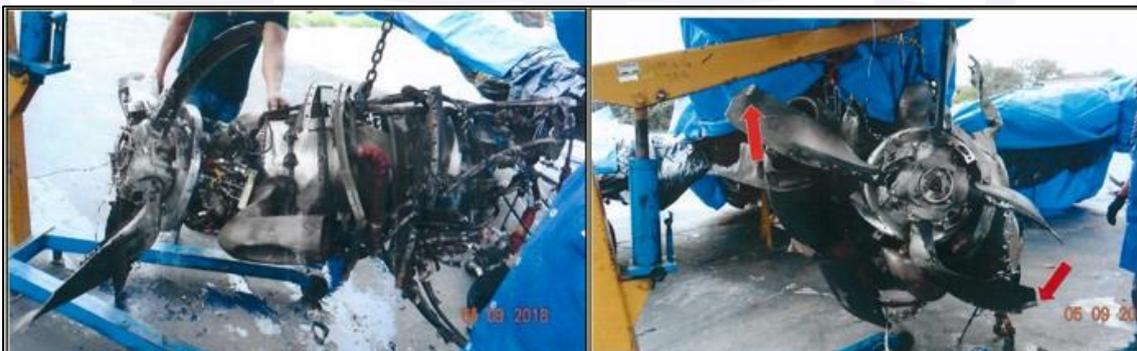
Durante a desmontagem do motor direito, modelo PT6A-135A, SN PCE-PZ0738, não foram observadas evidências de falta de lubrificação. Os rolamentos que foram examinados não apresentavam danos ou características decorrentes de lubrificação deficiente. Não havia contaminação por limalha nos detectores de limalha e no filtro de óleo de retorno da caixa de redução.

Figura 33 - Vista do motor e da hélice direita, mostrando as pás com dobramento voltado para a frente.

O motor apresentava marcas de roçamento intenso entre as palhetas da turbina do compressor e o anel segmentado, e todas as palhetas apresentaram fraturas. As marcas foram deixadas pelos fragmentos das palhetas no instante em que se desprenderam e foram centrifugadas. O diafragma do motor, em sua posição correta, também apresentava roçamentos intensos. Tais marcas são indicativas de que o motor apresentava funcionamento normal no momento do impacto.

Com relação aos motores, as análises dos seus componentes e das características dos danos indicaram que eles operavam normalmente no momento do impacto. Observadores que presenciaram a ocorrência, informaram que ouviram os dois motores em funcionamento.

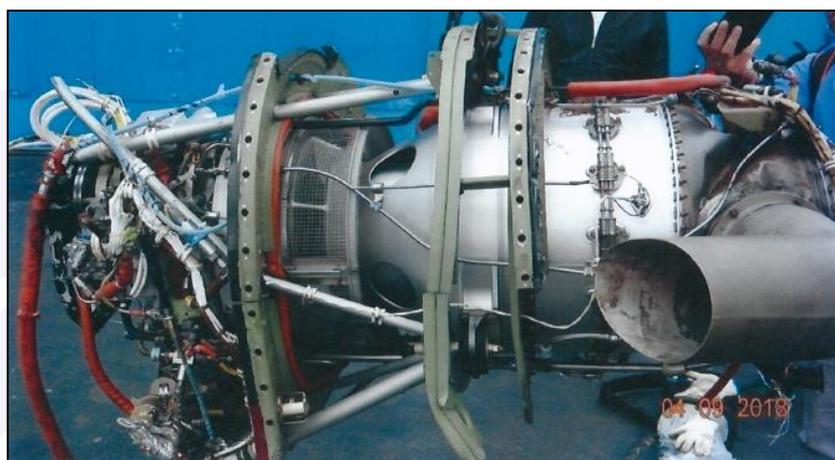
O motor esquerdo, modelo PT6A-135A, SN PCE-PZ0743, apresentava marcas internas menos intensas do que as marcas apresentadas no motor direito, mas também mostrava danos severos decorrente do impacto e ação do fogo.

Figura 34 - Vista da lateral direita do motor esquerdo.

As raízes das palhetas do rotor de turbina do compressor apresentaram marcas de roçamentos menos intensos, isto se comparado ao motor direito. As palhetas estavam íntegras, não causando danos no anel segmentado. Não foram encontradas marcas de roçamentos e/ou danos nos termopares do diafragma da turbina de potência. Algumas palhetas se romperam na metade do seu comprimento e as demais apresentavam deformações.

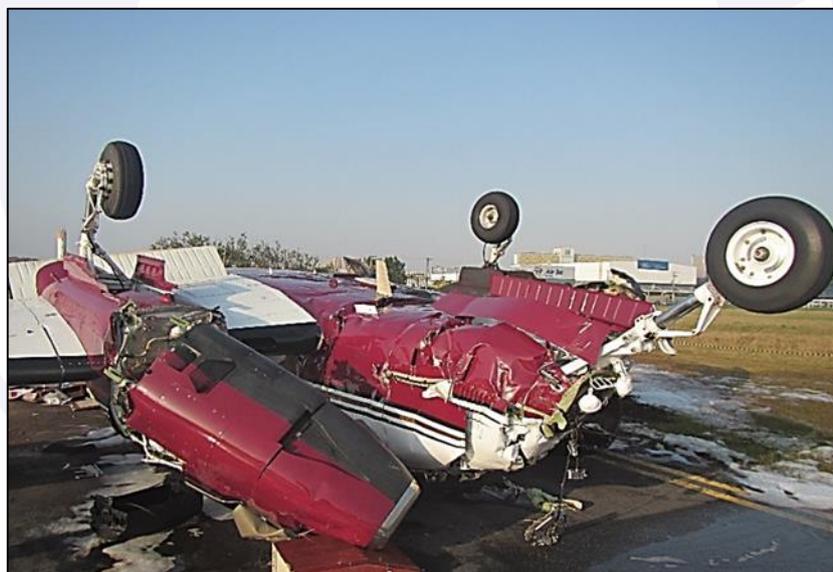
Figura 36 - Posição e condição do conjunto de trem de pouso após parada final.
