COMANDO DA AERONÁUTICA
CENTRO DE INVESTIGAÇÃO E PREVENÇÃO DE
ACIDENTES AERONÁUTICOS

RELATÓRIO FINAL SIMPLIFICADO

| DADOS DA OCORRÊNCIA | | | | | | | | |
|---|---|--|---|---|---|---|---|--|
| 08DEZ2018 - 18:15 (UTC) | | SERIPA I | | | A-181/CENIPA/2018 | | | |
| PP-VSM | | BEECH AIRCRAFT | | | BE58 | | | |

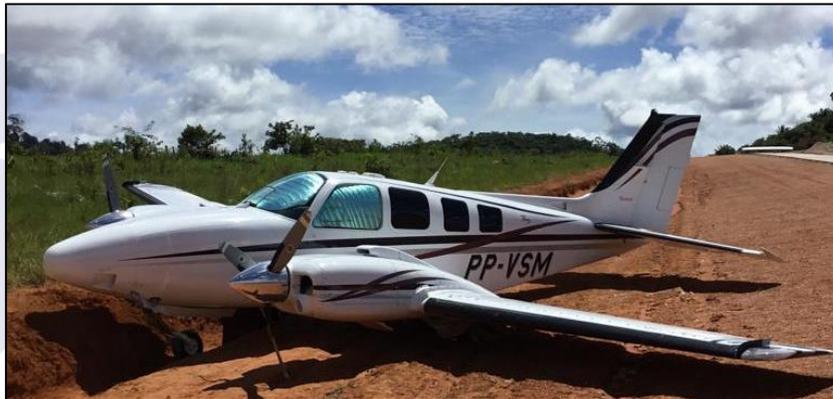
Durante a corrida após o pouso em SNMD, a aeronave colidiu com uma camada de concreto sobre a pista, que resultou na saída pela lateral esquerda e a colisão com um barranco após uma vala de escoamento.

A aeronave teve danos substanciais. O tripulante e os passageiros saíram ilesos.

Figura 1 - Aeronave após a colisão contra o barranco lateral da pista em SNMD.

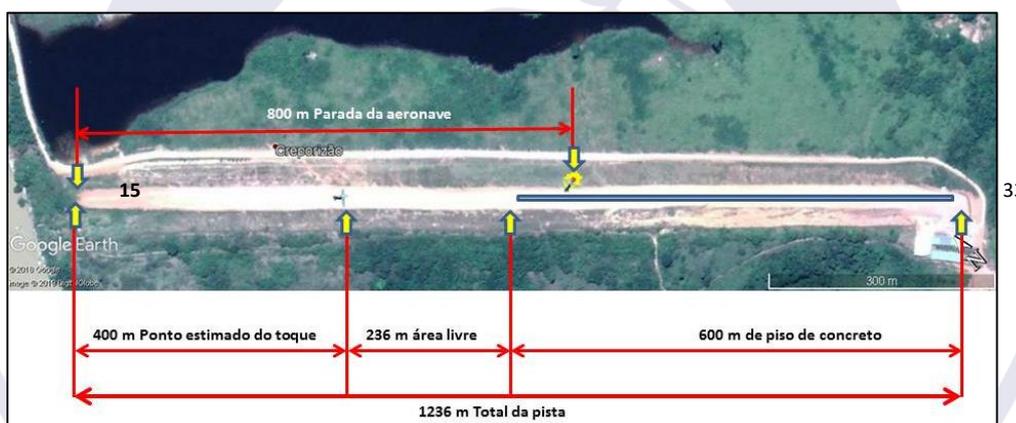
Durante o processo de investigação, verificou-se que, de acordo com as informações disponíveis no Manual Auxiliar de Rotas Aéreas (ROTAER), a pista de SNMD era de cascalho, com cabeceiras 15/33, dimensões de 700 x 20 m, com elevação de 469 ft, porém verificou-se que houve um prolongamento da pista no sentido da cabeceira 15, resultando em um total de, aproximadamente, 1.236 x 30 m, com pavimento de piçarra.

A partir da cabeceira 33, havia uma cobertura de concreto até o centro da pista. Dessa maneira, considerando um total de 1.236 m totais, havia 636 m a partir da cabeceira 15 até o início do concreto.

Figura 2 - Pista de pouso de SNMD. Fonte: Adaptado *Google Earth*.

O pouso de aeronaves de asa fixa em SNMD, nas condições apresentadas, tornava insegura a operação naquele aeródromo, pois obrigava os pilotos a realizarem o primeiro toque no início da cabeceira 15, que apresentava uma elevação de terreno e árvores na rampa de pouso. Além disso, os 536 m, além dos 700 m constantes no ROTAER, não deveriam ser considerados para o pouso.

O aeródromo foi interditado e, após, voltou a operar normalmente com a nova superfície de concreto e informações atualizadas no ROTAER.

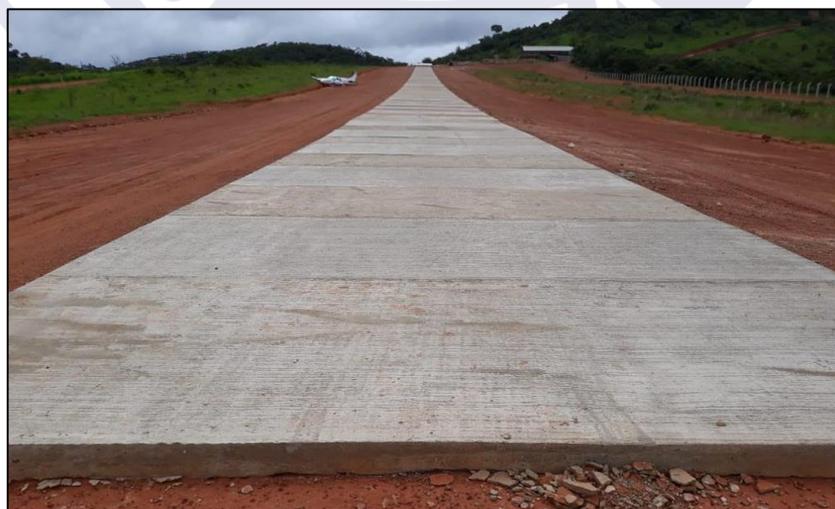
Figura 3 - Camada de concreto sobre a pista.

O piloto informou que já havia pousado na localidade, porém o serviço de pavimentação da pista ainda estava no início e havia uma pequena rampa na borda da camada de concreto que facilitava o acesso.

A aeronave não parou antes do início da camada de concreto. O trem de pouso principal esquerdo atingiu o obstáculo e recolheu, acarretando a saída pela lateral esquerda.

- h) as descrições de piso e dimensões da pista estavam diferentes daquelas apresentadas no ROTAER;
- i) havia uma camada de concreto sobre o piso de piçarra da pista;

Na época da ocorrência, foi encaminhada uma Recomendação de Segurança às autoridades competentes, a fim de atuarem junto ao administrador do Aeródromo Mundico Coelho (SNMD), para garantir que a área destinada a pouso e decolagem da referida localidade atendesse aos preceitos da Resolução nº 158/2010 da ANAC, mormente na comunicação àquela autoridade sobre as modificações das características da pista.

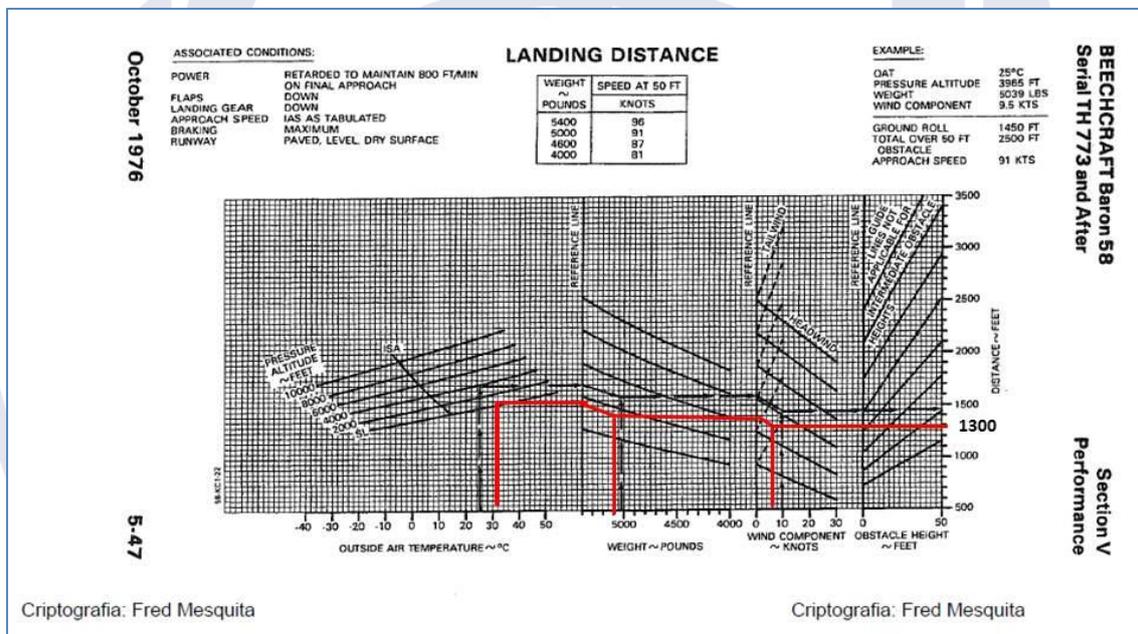
De acordo com o gráfico do manual de voo da aeronave, a distância mínima para pouso seria de 433 m, conforme a configuração no momento do acidente (Figura 4).

Figura 4 - Gráfico de Distância para pouso.

Com o ponto de toque 400 m após a cabeceira 15, restaram 236 m de pista livre até o início da construção de concreto, quando eram requeridos 433 m.
