**COMANDO DA AERONÁUTICA**  
**CENTRO DE INVESTIGAÇÃO E PREVENÇÃO DE**  
**ACIDENTES AERONÁUTICOS**

**RELATÓRIO FINAL SIMPLIFICADO**

DADOS DA OCORRÊNCIA					
DATA - HORA		INVESTIGAÇÃO		SUMA N°	
29 DEZ 2017 - 17:30 (UTC)		SERIPA IV		IG-167/CENIPA/2017	
CLASSIFICAÇÃO		TIPO(S)		SUBTIPO(S)	
INCIDENTE GRAVE		[RE] EXCURSÃO DE PISTA		NIL	
LOCALIDADE		MUNICÍPIO		UF	COORDENADAS
AERÓDROMO DE UBATUBA (SDUB)		UBATUBA		SP	23°26'29"S 045°04'34"W

DADOS DA AERONAVE		
MATRÍCULA	FABRICANTE	MODELO
PP-WGS	CESSNA AIRCRAFT	510
OPERADOR	REGISTRO	OPERAÇÃO
TRANSGUAQUANO TRANSPORTES LTDA.	TPP	PRIVADA

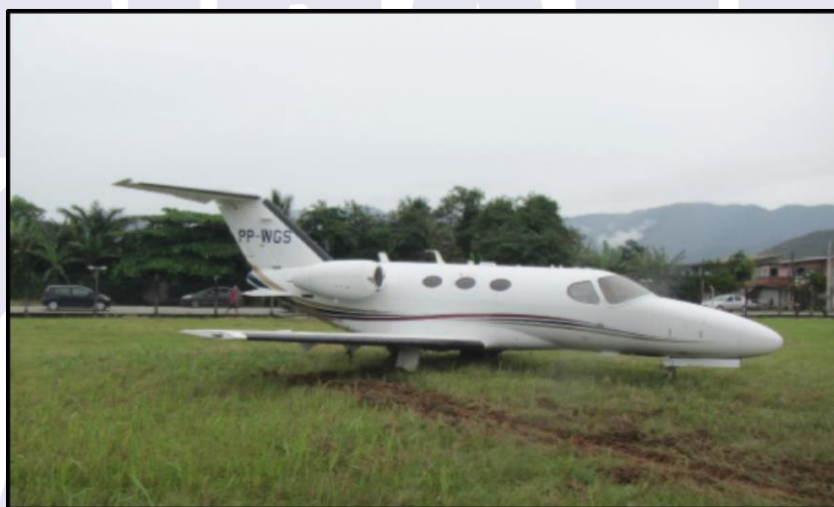
Após o pouso em SDUB, a aeronave ultrapassou o limite longitudinal da pista e realizou um giro de, aproximadamente, 230 graus no sentido anti-horário.

A parada total da aeronave ocorreu a 43 metros após o final da pista em área gramada.

A aeronave teve danos leves. Os ocupantes saíram ilesos.

Figura 1 - Vista lateral da aeronave no local da ocorrência.

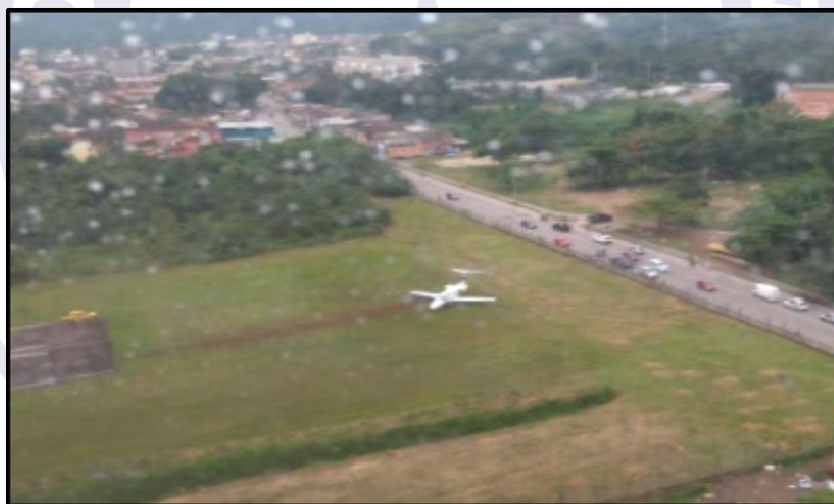
Figura 2 - Vista aérea da aeronave no local da ocorrência.

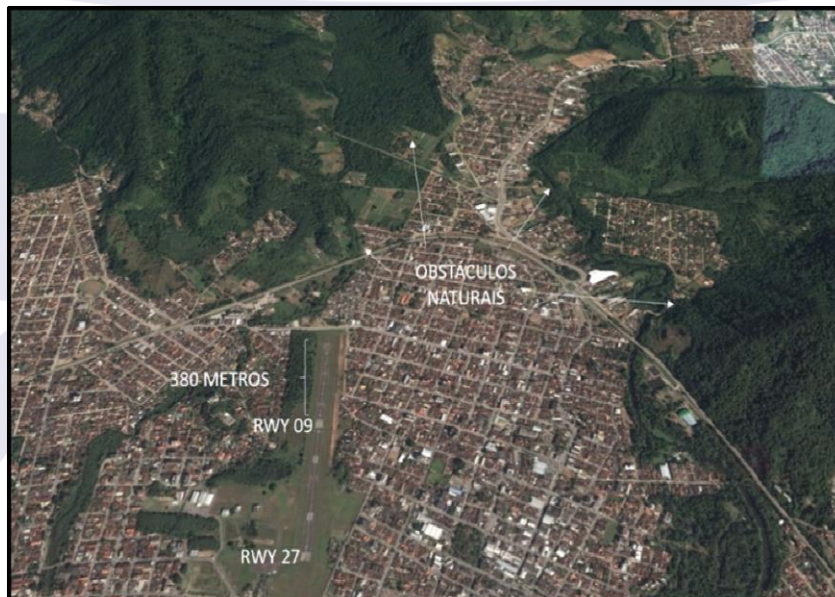
Em função das características do relevo na região e de outros obstáculos próximos à cabeceira 09, os primeiros 380 metros da pista; neste sentido, eram fechados para pousos, bem como os últimos 380 metros, no sentido 27, eram fechados para decolagens.

Essas características do relevo, associadas às distâncias disponíveis para as operações de pouso e decolagem, faziam com que a cabeceira 27 fosse a mais escolhida para o pouso, sobretudo para as aeronaves à reação (Figura 3).

Figura 3 - Características da pista e do relevo em SDUB.

As características de relevo somadas à proximidade da pista com o litoral, faziam com que o vento predominante fosse de direção leste, ou seja, o pouso na cabeceira 27, normalmente, acontecia com vento de cauda.
