COMANDO DA AERONÁUTICA
CENTRO DE INVESTIGAÇÃO E PREVENÇÃO DE
ACIDENTES AERONÁUTICOS

RELATÓRIO FINAL SIMPLIFICADO

DADOS DA OCORRÊNCIA					
DATA - HORA		INVESTIGAÇÃO		SUMA(I) Nº	
01ABR2018 - 19:00 (UTC)		SERIPA I		A-057/CENIPA/2018	
CLASSIFICAÇÃO		TIPO(S)		SUBTIPO(S)	
ACIDENTE		[SCF-NP] FALHA OU MAU FUNCIONAMENTO DE SISTEMA/COMPONENTE		FALHA ESTRUTURAL	
LOCALIDADE		MUNICÍPIO		UF	COORDENADAS
FORA DE AERÓDROMO		ROSÁRIO		MA	02°55'45"S 044°09'38"W

DADOS DA AERONAVE		
MATRÍCULA	FABRICANTE	MODELO
PP-WVR	ROBINSON HELICOPTER	R44 II
OPERADOR	REGISTRO	OPERAÇÃO
I. S. REIS JUNIOR COM. E IND. DE ÓTICA LTDA.	TPP	PRIVADA

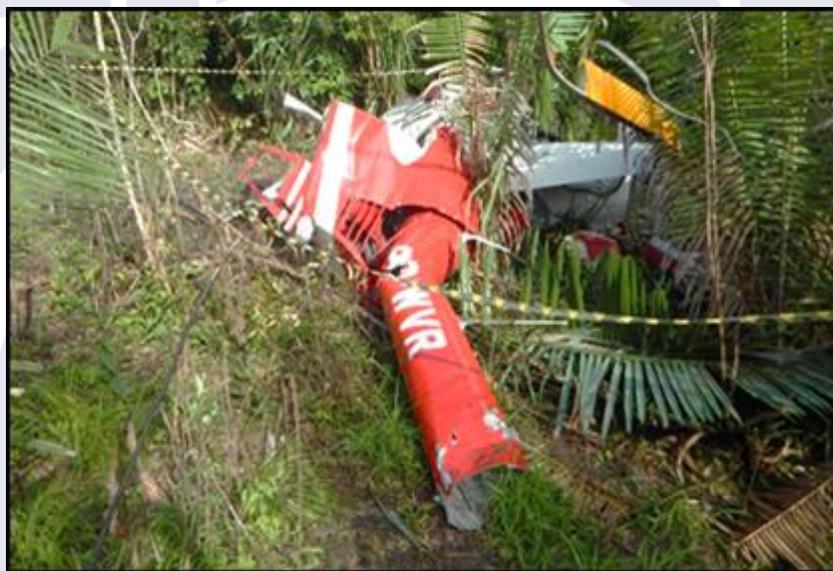
A aeronave acidentou-se próximo à Vila Nambuaçú, no município de Rosário, MA, aproximadamente às 19h00min (UTC).

A aeronave ficou destruída. O tripulante e os três passageiros sofreram lesões fatais.

Figura 1 - Aeronave após a queda em área próxima à Vila Nambuaçú.

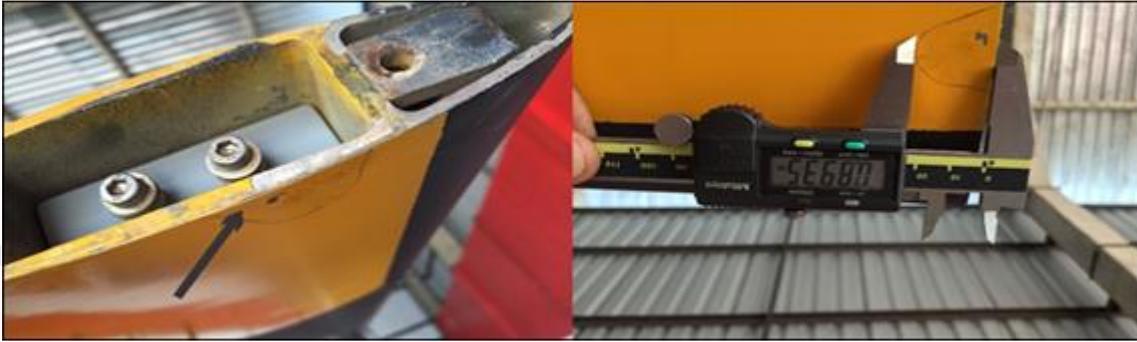
As pás do rotor principal, PN C016-5, SN 6842 e 6845 foram revisadas por organização de manutenção certificada, em 05JAN2016, tendo sido encontrados descolamentos da *skin*, os quais foram considerados não aprovados para o retorno ao serviço (Figuras 2 e 3). Esse serviço não foi registrado nas cadernetas.

Figura 2 - Descolamento (separação) da camada externa (*skin*) da pá do rotor principal, SN 6842.

Durante a investigação, foi observada a existência de corrosão entre o núcleo e o revestimento de uma pá do rotor principal, causando descolamento da *skin*. Concluiu-se que essa corrosão era anterior ao acidente.

Na análise da pá “amarela”, foi observado um descolamento no seu bordo de fuga, bem como a presença de material polimérico entre a *skin* e o núcleo da pá. Verificou-se que a inserção do material polimérico foi posterior a corrosão. Foi detectada a presença de material plástico dentro da cavidade do *tip cap*, sendo que o parafuso se encontrava espanado, girando livre no orifício.

Nessa condição de descolamento (separação) da camada externa das pás (*skin*), seria necessária a substituição das pás, conforme orientação na Ficha de Cumprimento de Diretrizes de Aeronavegabilidade (FCDA), conforme Figura 4.

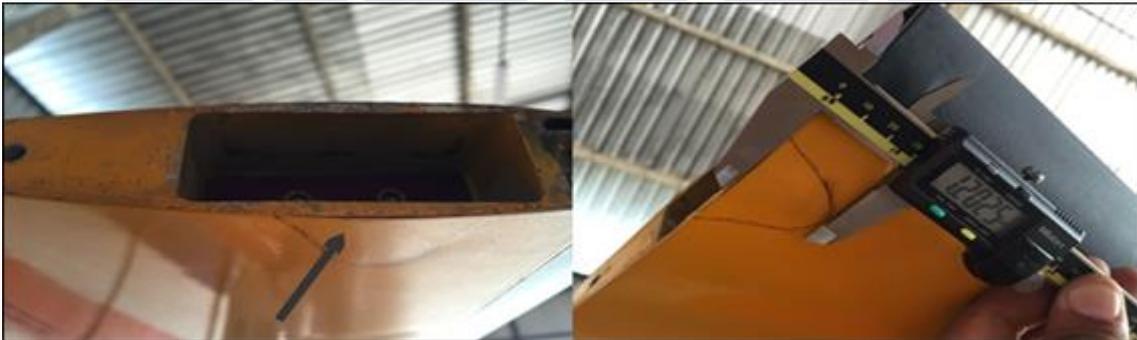
Figura 3 - Descolamento da camada externa (*skin*) da pá do rotor principal, SN 6845.
