RELATÓRIO FINAL
A-028/CENIPA/2022

OCORRÊNCIA:	ACIDENTE
AERONAVE:	PP-XDB
MODELO:	---
DATA:	27FEV2022

O presente Relatório Final refere-se ao acidente com a aeronave PP-XDB ocorrido em 27FEV2022, tipificado como “[SCF-PP] Falha ou mau funcionamento do motor e [LOC-I] Perda de controle em voo”.

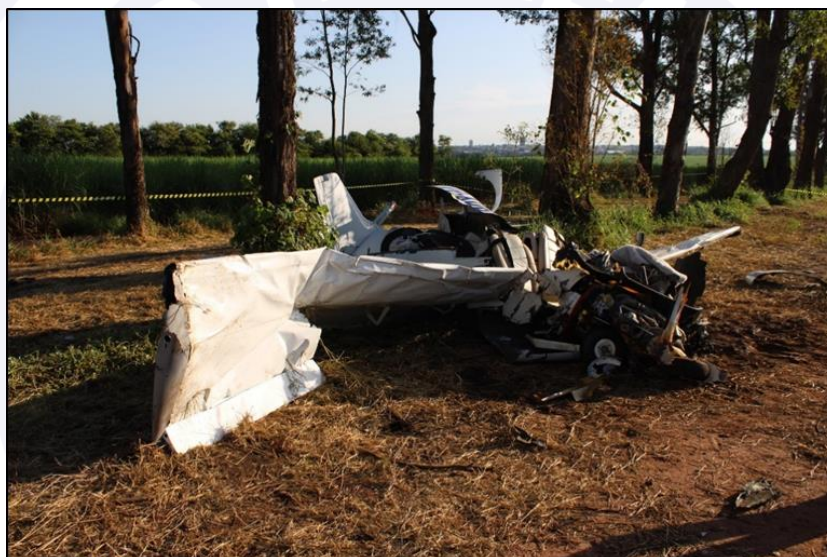
Figura 1 - Registro da aeronave realizado durante a ação inicial de investigação.

O motor se separou da estrutura da aeronave com quebra da hélice e de diversos componentes. A cabine de pilotagem ficou destruída.

Houve a quebra de todas as pernas do trem de pouso. As asas e suas estruturas de comando tiveram torções e amassados significativos. A fuselagem teve avarias

substanciais e o cone de cauda foi seccionado, sendo a porção da aeronave com menos danos aparentes.

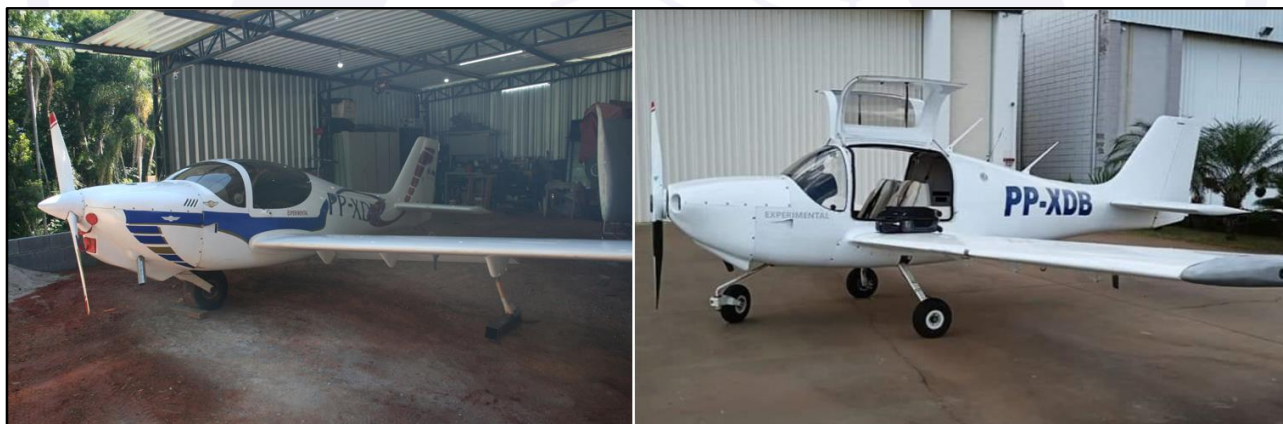
Por fim, verificando-se os documentos e fotos enviados à ANAC, em 2020, para emissão do CAVE da aeronave PP-XDB, constatou-se que as imagens por ela recebidas correspondiam à aeronave originalmente construída em 1999 - e não à do acidente (Figura 5, lado esquerdo). As fotos mostravam uma aeronave com trem de pouso *monowheel*, motor *Teledyne Continental* carburado de SN A06EA069 e diversas outras diferenças.

Figura 5 - Comparação entre a aeronave Europa de marca e matrícula PP-XDB (à esquerda - foto enviada à ANAC) e a aeronave *Liberty XL2* envolvida no acidente em tela (à direita).

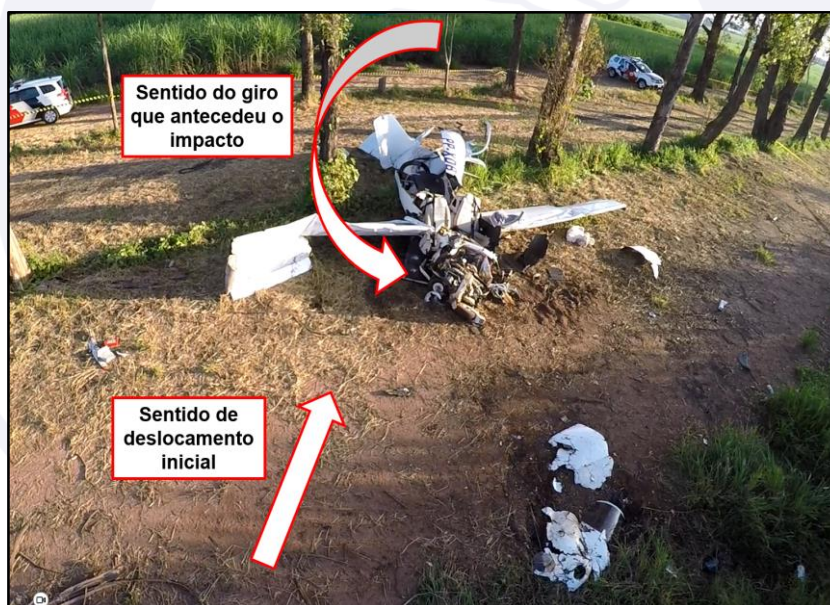
Marcas de torção, verificadas na fuselagem e a posição final dos destroços, indicaram ter ocorrido um giro de 180° em relação à trajetória de decolagem (Figura 8). A existência de galhos quebrados nas árvores indicava que a trajetória final da aeronave foi praticamente vertical.

Figura 8 - Vista geral dos destroços e dinâmica do impacto.

Os destroços ficaram concentrados, caracterizando um impacto com baixa velocidade e grande ângulo, praticamente sem deslocamento à frente. Partes da carenagem do motor e uma das pás da hélice foram projetadas à frente da aeronave durante a dinâmica do impacto.

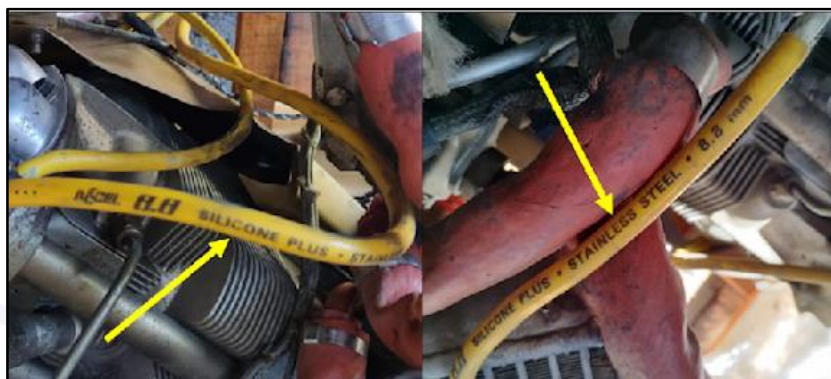
A análise teve início pela verificação das instalações do sistema de ignição, no qual se observou que os cabos de vela possuíam a seguinte identificação: ACCEL 8.8 SILICONE PLUS - STAINLESS STEEL 8.8 mm (Figura 9). A pesquisa posterior indicou que tais componentes eram de aplicação automotiva.

Figura 9 - Cabos de vela utilizados no motor da aeronave.

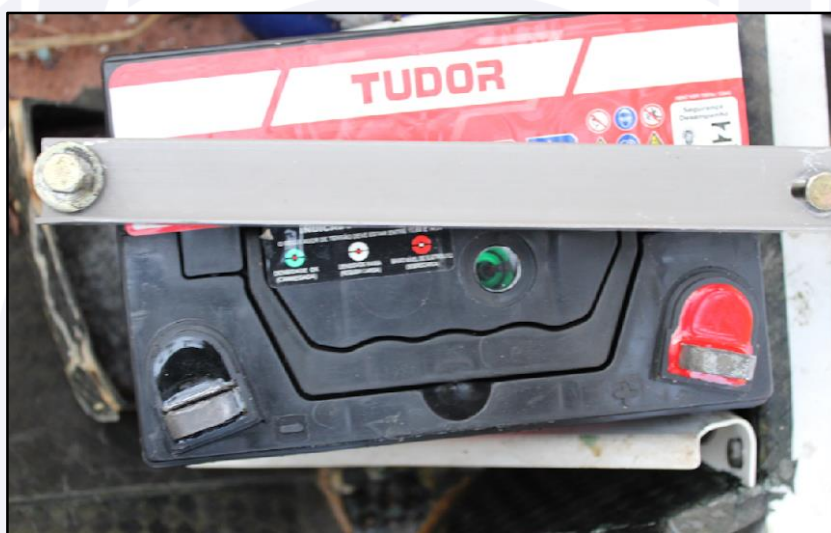
Observando-se outros componentes da aeronave, constatou-se que a bateria também era de aplicação automotiva (Figura 10). Conforme inscrições do seu rótulo, ela era certificada segundo as normas da Associação Brasileira de Normas Técnicas (ABNT) NBR 15914 e 15940, que se referiam às Baterias tipo chumbo-ácido para uso em veículos rodoviários automotores de quatro ou mais rodas.

Figura 10 - Bateria principal instalada na aeronave.

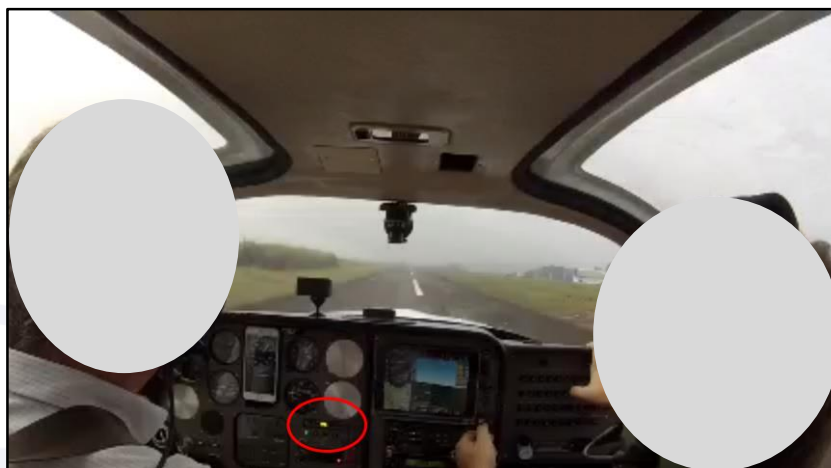
Cerca de 13 segundos após a soltura dos freios, observou-se o acendimento da luz FADEC CAUTION no painel anunciador (Figura 13). Ela permaneceu acesa por 2 segundos, reacendendo após oito segundos, permanecendo assim por 1 minuto e 20 segundos. Observou-se um terceiro reacendimento com cerca de 2 minutos de voo, que durou outros 10 segundos.

Figura 13 - Corrida de decolagem em SDNI, destacando-se no círculo vermelho o acendimento da luz "FADEC CAUTION" no painel HSA.

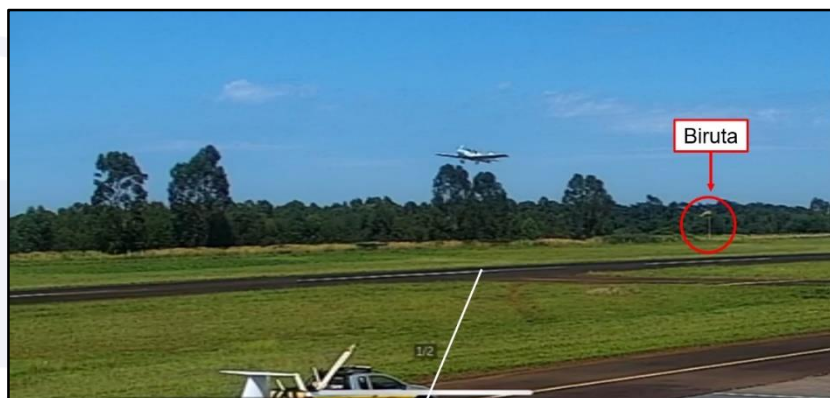
Quanto à decolagem de SDBB, imagens de uma câmera instalada no Aeroclube de Bebedouro permitiram observar que, aproximadamente na metade da pista, o PP-XDB estava fora do solo e ainda não havia alcançado a altura das árvores vicinais, que mediam cerca de 10 m (Figuras 18 e 19).

Figura 18 - Registro da decolagem da aeronave em SDBB, instantes após sua passagem pela biruta e próxima à interseção central da pista.

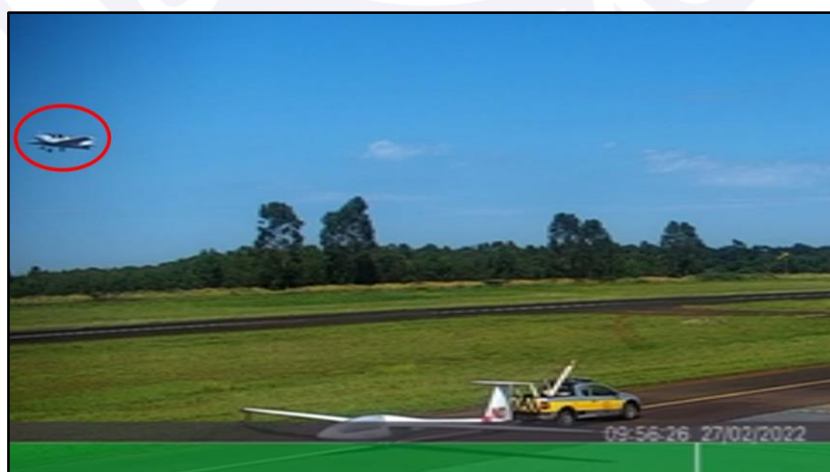
As imagens coletadas permitiram observar apenas parte da decolagem. Foi possível notar que a aeronave manteve pequena razão de subida após rodar. Observadores externos, que também assistiram tal gravação, descreveram que a aeronave ganhou pouca ou nenhuma altura após ultrapassar o limite lateral esquerdo captado pela câmera (Figura 20).

Figura 20 - Último registro da aeronave captado pela câmera de vigilância do Aeroclube de Bebedouro.

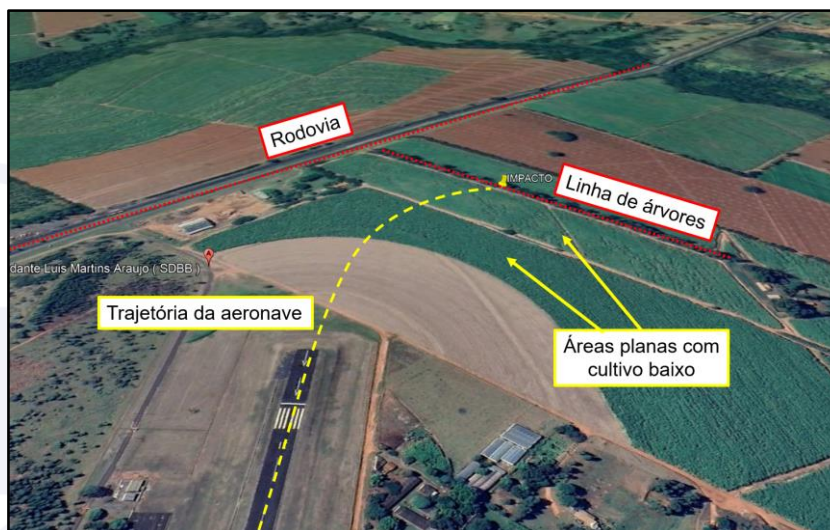
Verificou-se a existência de diversos campos à direita e à esquerda que poderiam ter sido utilizados para um pouso de emergência, caso os comandos tivessem sido aplicados em tempo de manter a velocidade acima daquela em que ocorreria a perda de sustentação.

Figura 21 - Trajetória da aeronave até o impacto, destacando-se as áreas em que um pouso de emergência poderia ser efetuado.
