COMANDO DA AERONÁUTICA
CENTRO DE INVESTIGAÇÃO E PREVENÇÃO DE
ACIDENTES AERONÁUTICOS

RELATÓRIO FINAL SIMPLIFICADO

DADOS DA OCORRÊNCIA								
DATA - HORA		INVESTIGAÇÃO		SUMA N°				
25JUN2022 - 19:00 (UTC)		SERIPA V		A-080/CENIPA/2022				
CLASSIFICAÇÃO		TIPO(S)						
ACIDENTE		[LOC-G] PERDA DE CONTROLE NO SOLO [RE] EXCURSÃO DE PISTA						
LOCALIDADE		MUNICÍPIO	UF	COORDENADAS				
AERÓDROMO DE ARAPONGAS (SSOG)		ARAPONGAS	PR	23°21'02"S	051°29'35"W			
DADOS DA AERONAVE								
MATRÍCULA		FABRICANTE			MODELO			
PP-XID		NEIVA			N-592-420			
OPERADOR			REGISTRO		OPERAÇÃO			
CLUBE DE PARAQUEDISMO ARAPONGAS			PET		PRIVADA			
PESSOAS A BORDO / LESÕES / DANOS À AERONAVE								
A BORDO		LESÕES					DANOS À AERONAVE	
		Ileso	Leve	Grave	Fatal	Desconhecido		
Tripulantes	1	-	1	-	-	-	Nenhum	
Passageiros	2	-	1	-	1	-	Leve	
Total	3	-	2	-	1	-	X Substancial	
							Destruída	
Terceiros	-	-	-	-	-	-	Desconhecido

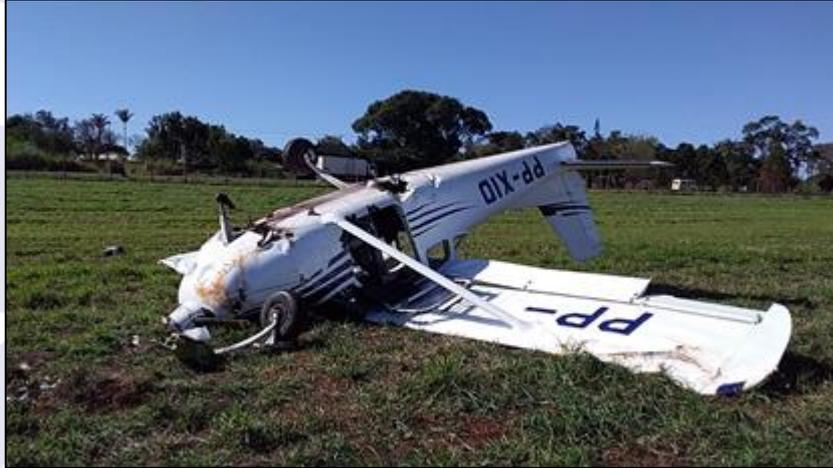
Durante a corrida após o pouso, houve a perda de controle. O avião saiu da pista pela lateral esquerda e capotou ao passar sobre terreno irregular.

A aeronave teve danos substanciais.

Figura 1 - Posição final da aeronave.

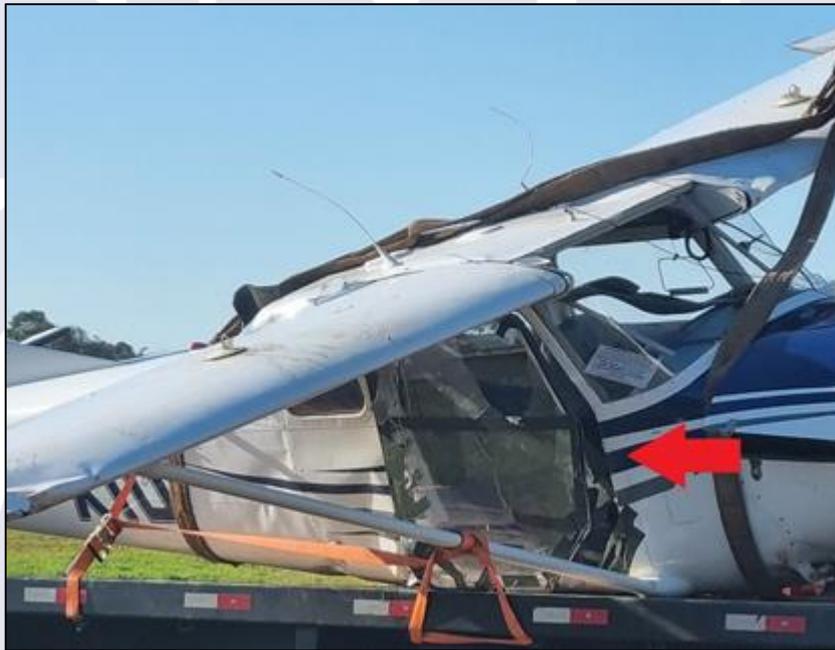
O PP-XID apresentava modificações, tais como a remoção de bancos e a substituição de uma das portas por uma placa de acrílico, para as quais não foram apresentados registros de manutenção (Figura 2).

Figura 2 - Imagem da aeronave sendo transportada após o acidente. No destaque, a porta lateral direita substituída por uma placa de acrílico.

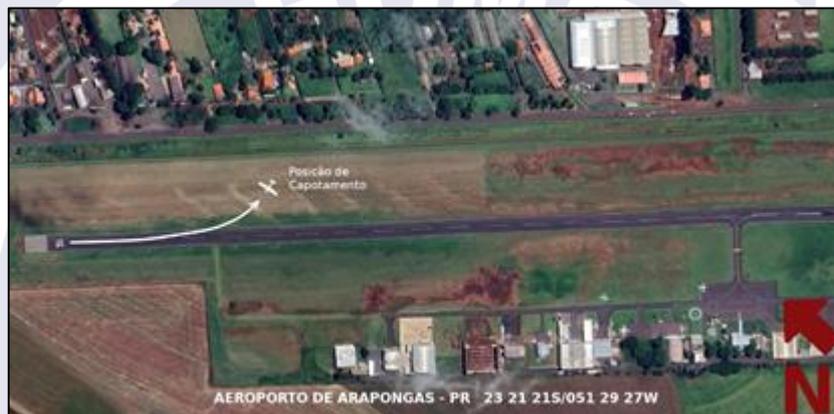
Observadores presentes no pátio de manobras do aeródromo afirmaram que, após o toque na pista, perceberam a aceleração do motor e, na sequência, a aeronave ultrapassou o limite lateral esquerdo da pista. Depois de extrapolar os limites da pista, o avião colidiu contra o terreno irregular e capotou (Figura 3).

Figura 3 - Croqui mostrando a trajetória estimada da aeronave.

Assim, a dinâmica do acidente, associada ao fato de o condutor não possuir licença ou habilitação de piloto, levou os investigadores a concluir que, uma inadequada aplicação dos comandos de voo resultou na perda do controle do avião, na excursão de pista e na posterior colisão contra o solo.
