COMANDO DA AERONÁUTICA
CENTRO DE INVESTIGAÇÃO E PREVENÇÃO DE
ACIDENTES AERONÁUTICOS

RELATÓRIO FINAL SIMPLIFICADO

DADOS DA OCORRÊNCIA								
DATA - HORA		INVESTIGAÇÃO		SUMA N°				
13ABR2020 - 16:32 (UTC)		SERIPA VI		A-050/CENIPA/2020				
CLASSIFICAÇÃO		TIPO(S)		SUBTIPO(S)				
ACIDENTE		[LOC-I] PERDA DE CONTROLE EM VOO		NIL				
LOCALIDADE		MUNICÍPIO		UF	COORDENADAS			
ZONA RURAL		CAMPO VERDE		MT	15°31'25"S	055°09'16"W		
DADOS DA AERONAVE								
MATRÍCULA		FABRICANTE		MODELO				
PP-XLD		AEROCOMP		COMP AIR 8				
OPERADOR			REGISTRO		OPERAÇÃO			
PARTICULAR			PET		PRIVADA			
PESSOAS A BORDO / LESÕES / DANOS À AERONAVE								
A BORDO		LESÕES					DANOS À AERONAVE	
		Ileso	Leve	Grave	Fatal	Desconhecido		
Tripulantes	1	-	-	-	1	-	Nenhum	
Passageiros	-	-	-	-	-	-	Leve	
Total	1	-	-	-	1	-	Substancial	
							X	Destruída
Terceiros	-	-	-	-	-	-	Desconhecido

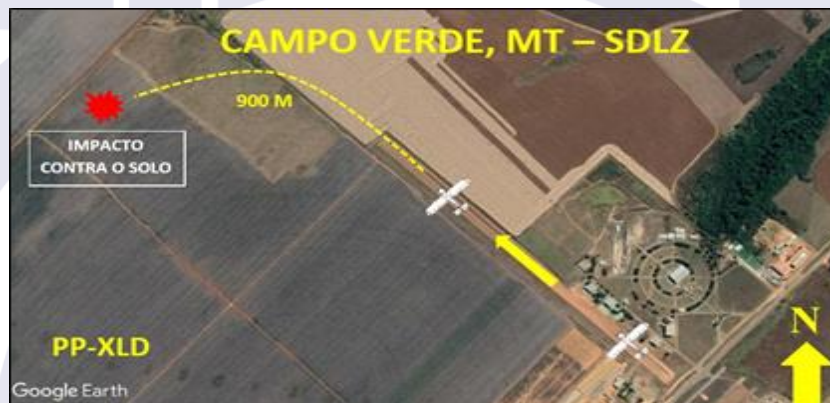
Figura 1 - Croqui da ocorrência.

Tratava-se de um voo privado, com o fito de realizar o translado da aeronave, no qual houve o seu impacto contra uma plantação de algodão, dois minutos após ter decolado de SDLZ.

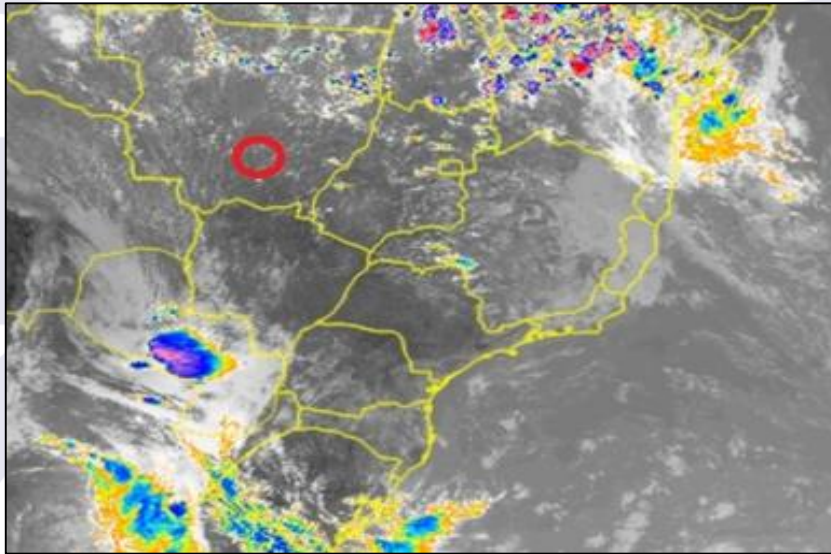
Figura 2 - Imagem do espectro infravermelho para o dia 13ABR2020, às 16h30min (UTC).

A imagem do espectro infravermelho para o dia 13ABR2020, às 16h30min (UTC), evidenciou a ausência de formações meteorológicas significativas no horário e local da ocorrência (Figura 2).

Dessa forma, concluiu-se que as condições meteorológicas eram propícias à realização do voo.

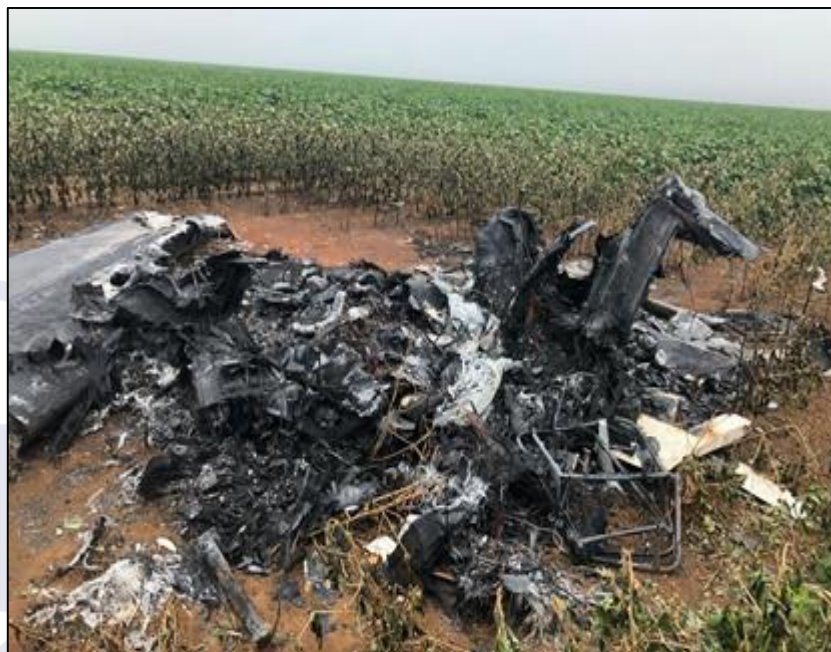
Figura 3 - Vista da aeronave após a ocorrência.

Após o impacto, a aeronave foi totalmente consumida pelas chamas. O grau de destruição de seus componentes e estruturas inviabilizou a realização de testes em suas superfícies de comando (Figura 3).

A análise do sítio dos destroços permitiu evidenciar que a aeronave atingiu o solo desenvolvendo grande energia. Logo após o impacto, a hélice foi arrancada da aeronave.

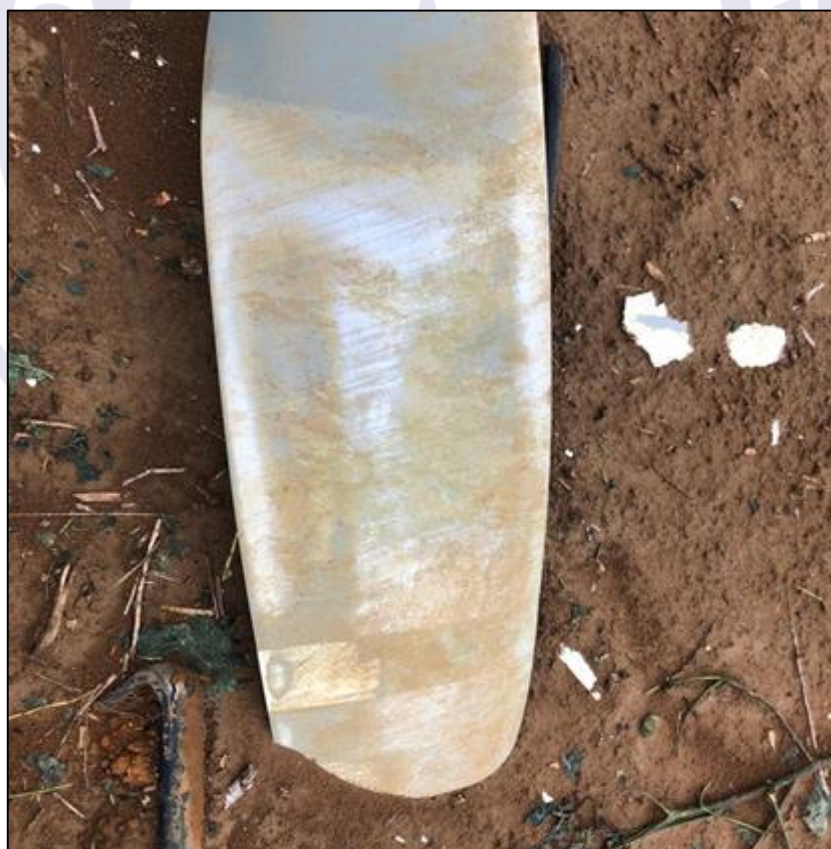
Figura 4 - Vista de uma das pás da hélice após o impacto contra o solo.

Por meio da análise de suas pás, foi possível verificar que ela possuía mossas e marcas de tração.

Esse fato corroborou com o relato dos observadores, de que o motor da aeronave estava em funcionamento e desenvolvendo potência na ocasião do impacto (Figura 4).
