COMANDO DA AERONÁUTICA
CENTRO DE INVESTIGAÇÃO E PREVENÇÃO DE
ACIDENTES AERONÁUTICOS

RELATÓRIO FINAL SIMPLIFICADO

DADOS DA OCORRÊNCIA								
DATA - HORA		INVESTIGAÇÃO		SUMA N°				
13DEZ2023 - 20:30 (UTC)		SERIPA VI		A-167/CENIPA/2023				
CLASSIFICAÇÃO		TIPO(S)						
ACIDENTE		[LOC-I] PERDA DE CONTROLE EM VOO						
LOCALIDADE		MUNICÍPIO		UF	COORDENADAS			
BAIRRO RENASCER		BRASNORTE		MT	12°06'43"S	057°59'47"W		
DADOS DA AERONAVE								
MATRÍCULA		FABRICANTE			MODELO			
PP-XVG		RVB BALÕES E INFLÁVEIS LTDA-ME			RVB-N77			
OPERADOR			REGISTRO		OPERAÇÃO			
PARTICULAR			PET		PRIVADA			
PESSOAS A BORDO / LESÕES / DANOS À AERONAVE								
A BORDO		LESÕES					DANOS À AERONAVE	
		Ileso	Leve	Grave	Fatal	Desconhecido		
Tripulantes	1	-	-	1	-	-	Nenhum	
Passageiros	1	-	-	1	-	-	Leve	
Total	2	-	-	2	-	-	X Substancial	
							Destruída	
Terceiros	-	-	-	-	-	-	Desconhecido

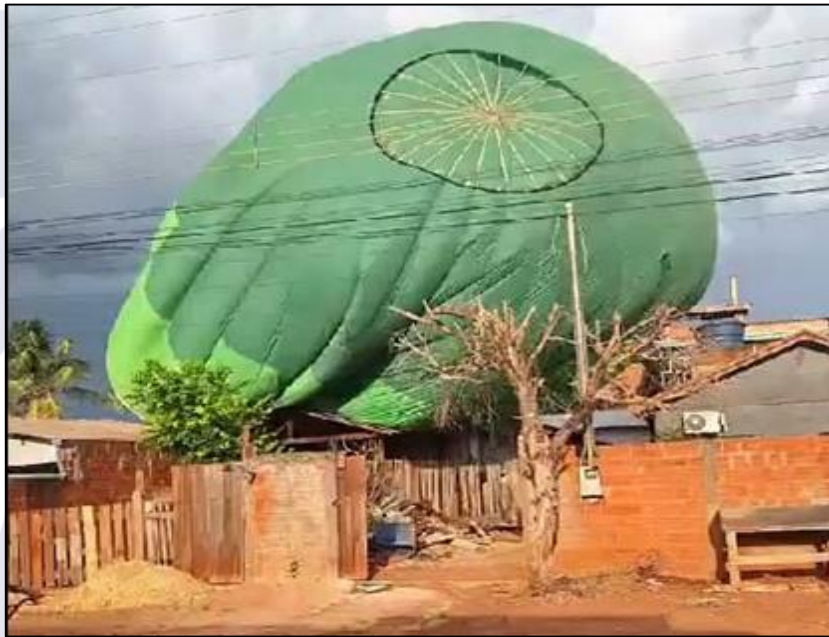
Segundo relatos, após uma forte rajada de vento, houve o rompimento da fita de ancoragem que prendia o balão ao solo e ele deslocou-se descontroladamente, colidindo contra redes elétricas, uma antena e casas da região.

O balão teve danos substanciais.

Figura 1 - Posição final do artefato após a parada total.

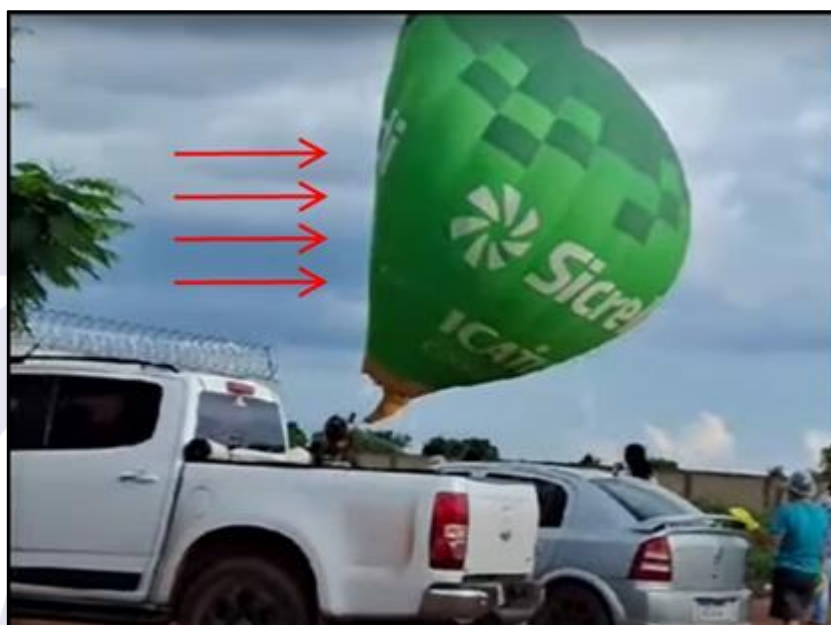
Segundo se apurou, após uma forte rajada de vento, houve o rompimento da fita de ancoragem e, na sequência, o balão deslocou-se descontroladamente por cerca de 500 m, colidindo com redes elétricas, uma antena de celular e casas da região (Figuras 2 e 3).

Figura 2 - Momento em que uma rajada de vento teria ocasionado a ruptura da fita de ancoragem.

De acordo com as informações obtidas, depois que o Balão estava ancorado na vertical do local onde ficaria exposto, notou-se uma rajada de vento proveniente de uma formação de nuvens de chuva e teria sido tomada a decisão de abortar a operação e desinflá-lo. No entanto, durante essa ação, novas rajadas de vento, ainda mais fortes, ocasionaram o rompimento da fita de ancoragem.

Nesse contexto, é possível que condições meteorológicas adversas nas vizinhanças do local da operação tenham produzido rajadas de vento capazes de acarretar o rompimento da fita de ancoragem e contribuído para este acidente.

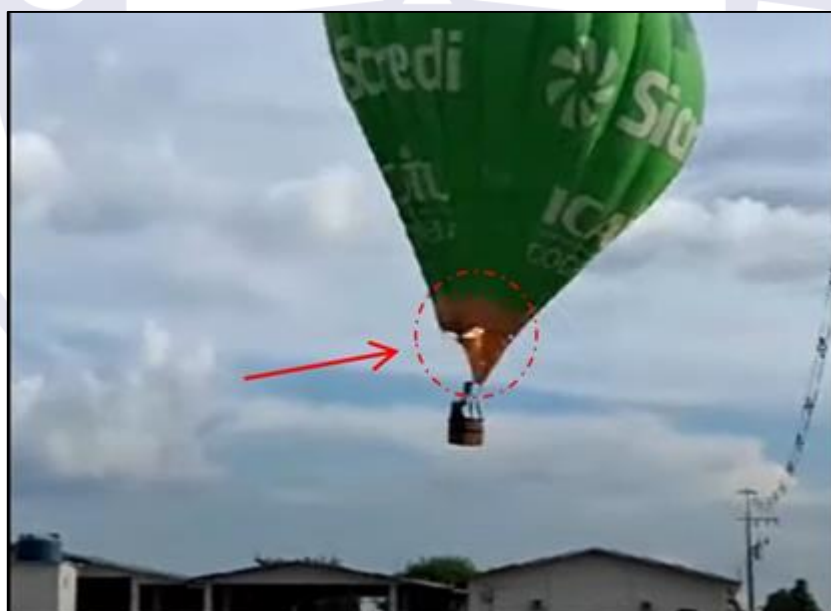
Filmagens obtidas pela Comissão de Investigação mostravam que, aparentemente, após o desprendimento do balão, o condutor tentou ganhar altura acionando os maçaricos, porém não obteve sucesso, pois o artefato estava parcialmente desinflado.

Figura 3 - Imagem mostrando os maçaricos acionados.

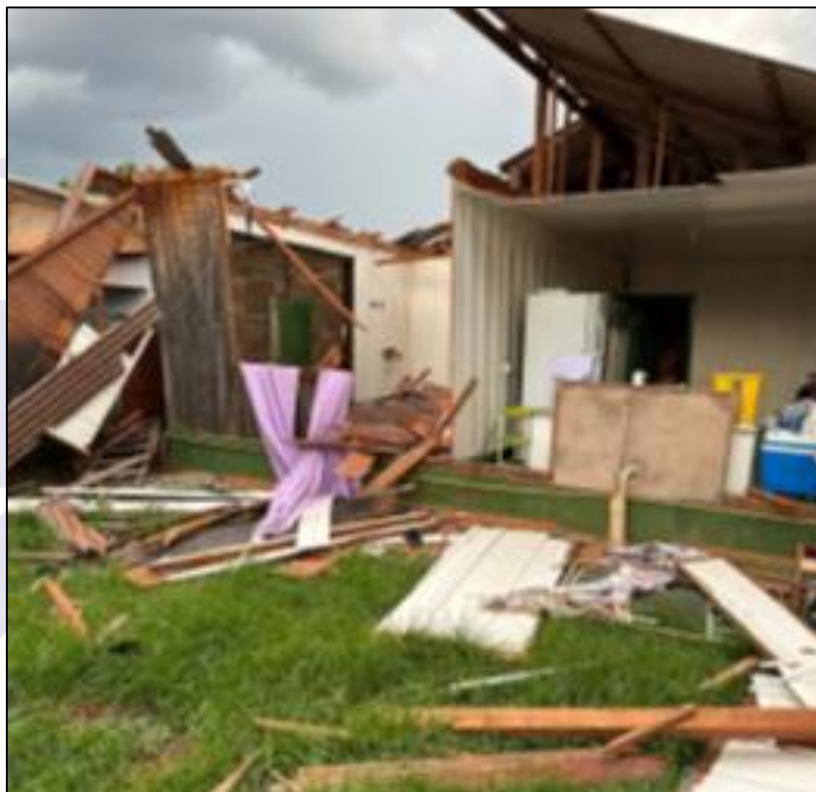
Após a colisão com a antena de celular, o envelope rasgou. A aeronave perdeu altura e caiu sobre casas do Bairro Renascer, o que provocou danos generalizados às moradias (Figuras 4 e 5).

Figura 4 - Residência danificada com a queda do balão.

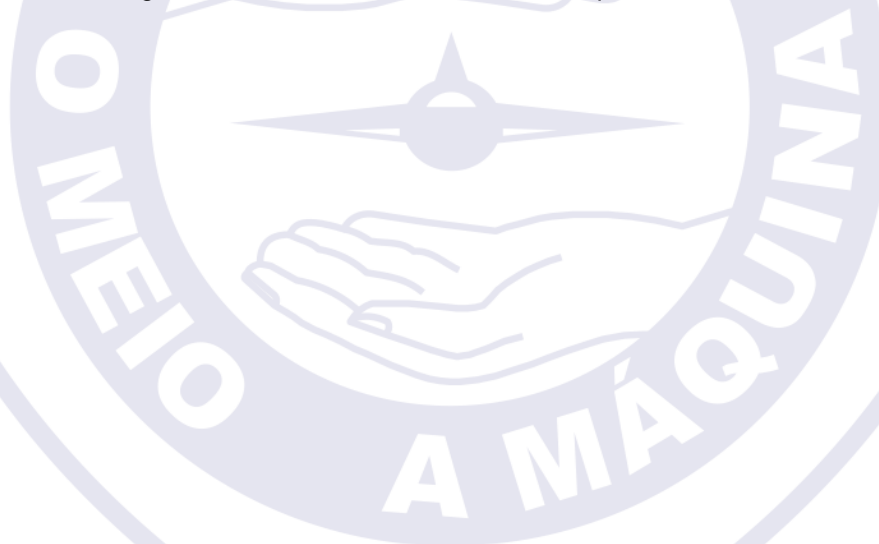
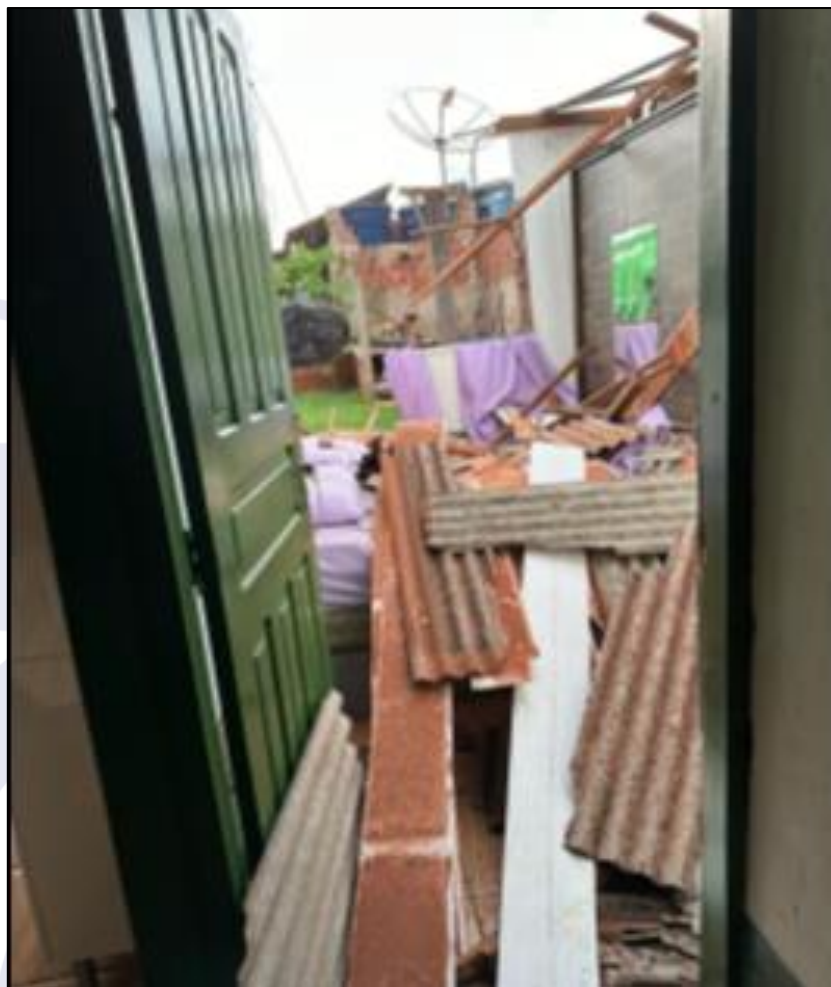
Figura 5 - Residência danificada com a queda do balão.

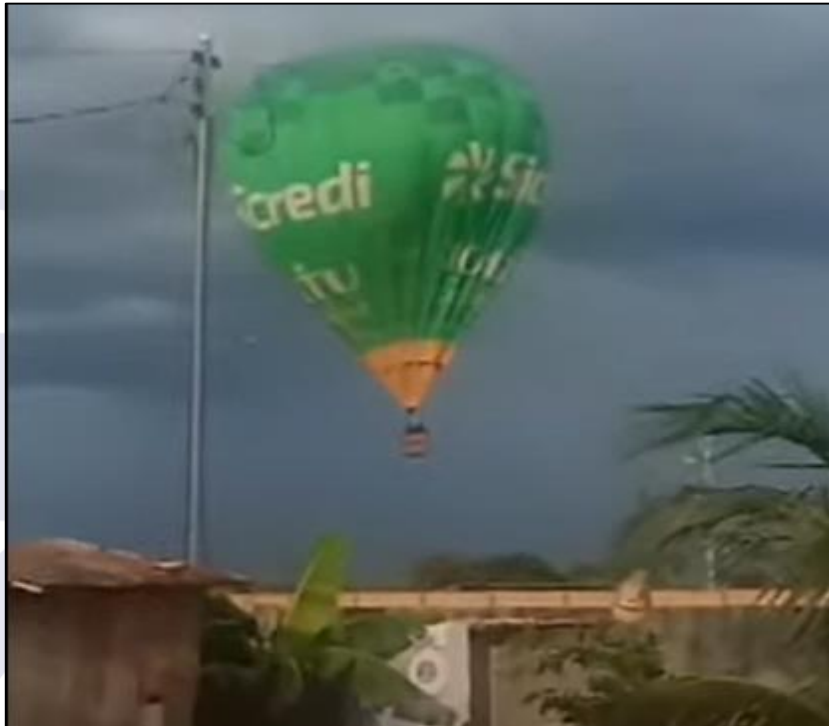
Em uma imagem obtida pela Comissão de Investigação, supostamente colhida no momento da perda de controle do balão, é possível observar a existência de condições

atmosféricas visivelmente instáveis (nuvens convectivas e precipitação) nas proximidades do local do acidente (Figura 6).

Figura 6 - Imagem mostrando as condições meteorológicas imediatamente após a ruptura da fita de ancoragem que prendia o balão ao solo.

- i) uma imagem obtida pela Comissão de Investigação revelou a existência de condições atmosféricas visivelmente instáveis (nuvens convectivas e precipitação) nas proximidades do local do acidente;
- j) a aeronave teve danos substanciais; e
- k) o condutor e o passageiro sofreram lesões graves.
