COMANDO DA AERONÁUTICA
CENTRO DE INVESTIGAÇÃO E PREVENÇÃO DE
ACIDENTES AERONÁUTICOS

RELATÓRIO FINAL
A-055/CENIPA/2020

OCORRÊNCIA:	ACIDENTE
AERONAVE:	PP-ZCA
MODELO:	RV-7A
DATA:	21ABR2020

O presente Relatório Final refere-se ao acidente com a aeronave PP-ZCA, modelo RV-7A, ocorrido em 21ABR2020, classificado como “[LALT] Operação a baixa altitude”.

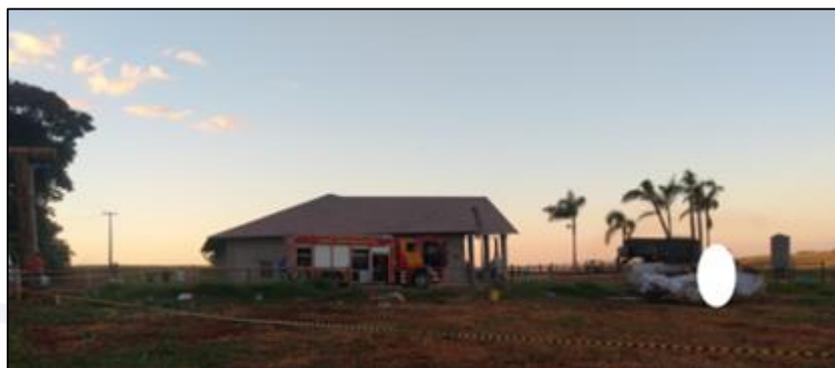
A estação automática do Centro de Previsão de Tempo e Estudos Climáticos (CPTEC) do Instituto Nacional de Pesquisas Espaciais (INPE) de Toledo, PR, registrou às 20h00min (UTC), temperatura de 28,2°C, umidade de 38% e vento com direção de 135° e intensidade entre 2 e 7 kt, sem nebulosidade significativa ou restrições à visibilidade (Figura 1).

Figura 1 - Local da queda da aeronave e o céu sem condições restritivas ou significativas ao voo visual.

De acordo com os dados levantados, as condições eram favoráveis ao voo visual.

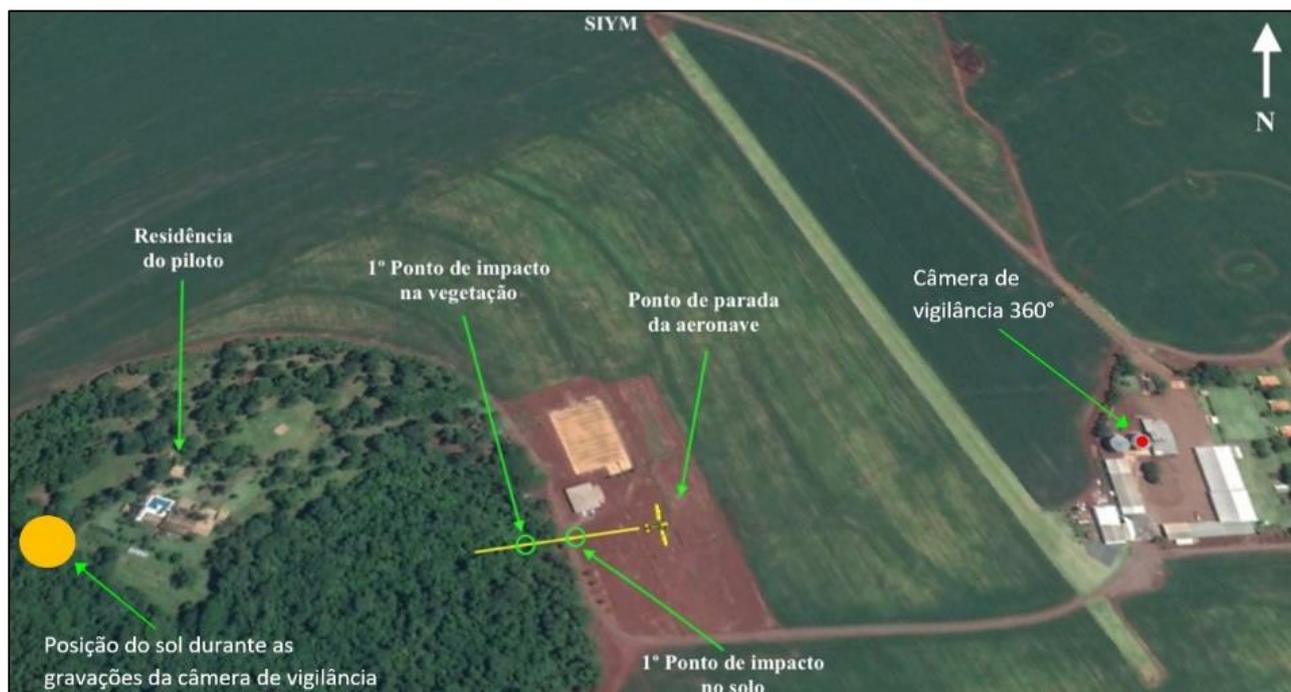
Verificou-se que o local da ocorrência ficava entre a pista do Aeródromo SIYM e a residência do piloto. Relatos de pessoas que estavam próximas indicaram que o avião, após decolar com uma passageira a bordo, permaneceu voando a baixa altura, realizando algumas manobras sobre a pista e sobre a sua residência (Figura 2).

Figura 2 - Croqui da ocorrência, com destaque para os pontos de impacto nas árvores e no solo, bem como a parada final da aeronave.

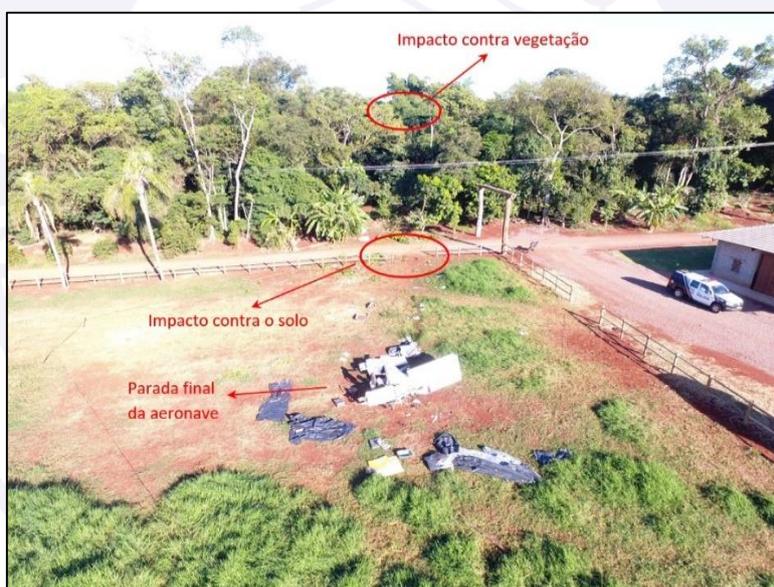
A primeira colisão ocorreu contra alguns galhos de árvores e, em seguida, houve o impacto contra o solo, vindo a aeronave a percorrer cerca de 45 m até a sua parada total (Figura 3).

Figura 3 - Visualização dos pontos de impacto na vegetação e no solo.

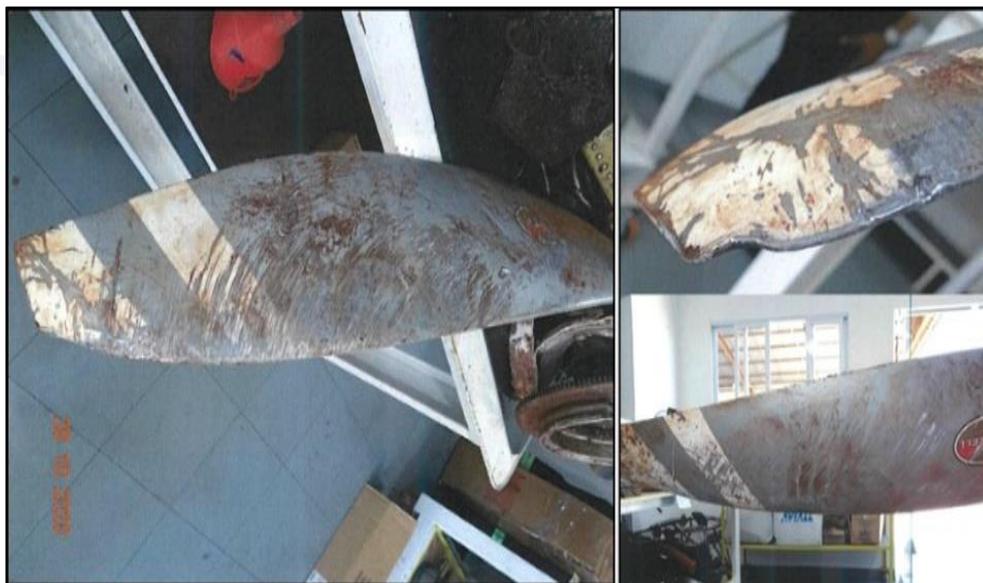
Evidências do desenvolvimento de potência no motor, no instante do acidente, foram observadas nas pás das hélices. Havia riscos transversais em ambas as pás e estas apresentavam dobramento voltado para a frente (Figura 4).

Figura 4 - (ESQ) Vista dos riscos transversais na pá. (DIR) Riscos transversais e dobramento na extremidade da pá voltado para a frente.

Ocorreu uma ruptura a 45° no eixo de manivelas, junto ao flange de acoplamento com a hélice. Essa foi a outra evidência quanto ao funcionamento normal do motor, com desenvolvimento de potência no instante do acidente.

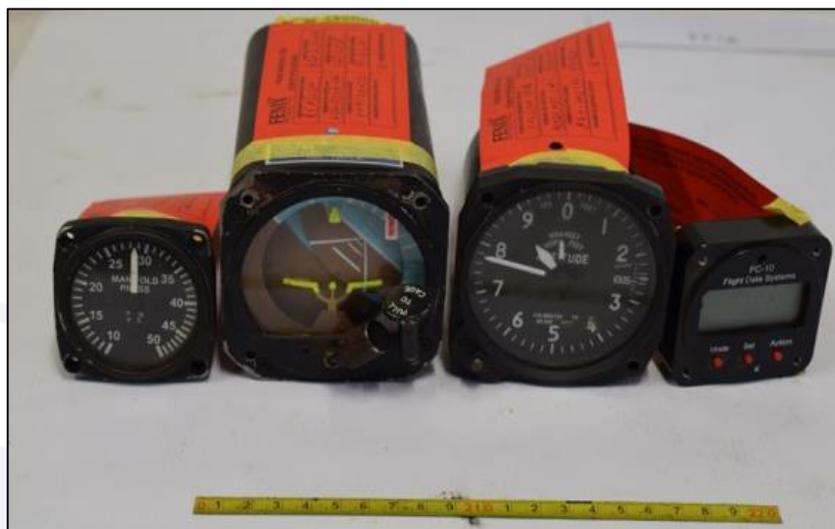
A partir dos exames estereoscópicos nos instrumentos, não foram encontradas marcas de impacto das superfícies internas móveis contra os respectivos vidros de proteção. Dessa forma, não foi possível identificar parâmetros de voo por essa análise.

Foram identificadas fraturas na parte posterior do *Indicator Altitude Gyro* e do *Fuel Computer*, ambas por sobrecarga.

O fato de o instrumento *Fuel Computer* ser digital, e sem informações de memória não volátil, impossibilitou a leitura de dados (Figura 6).

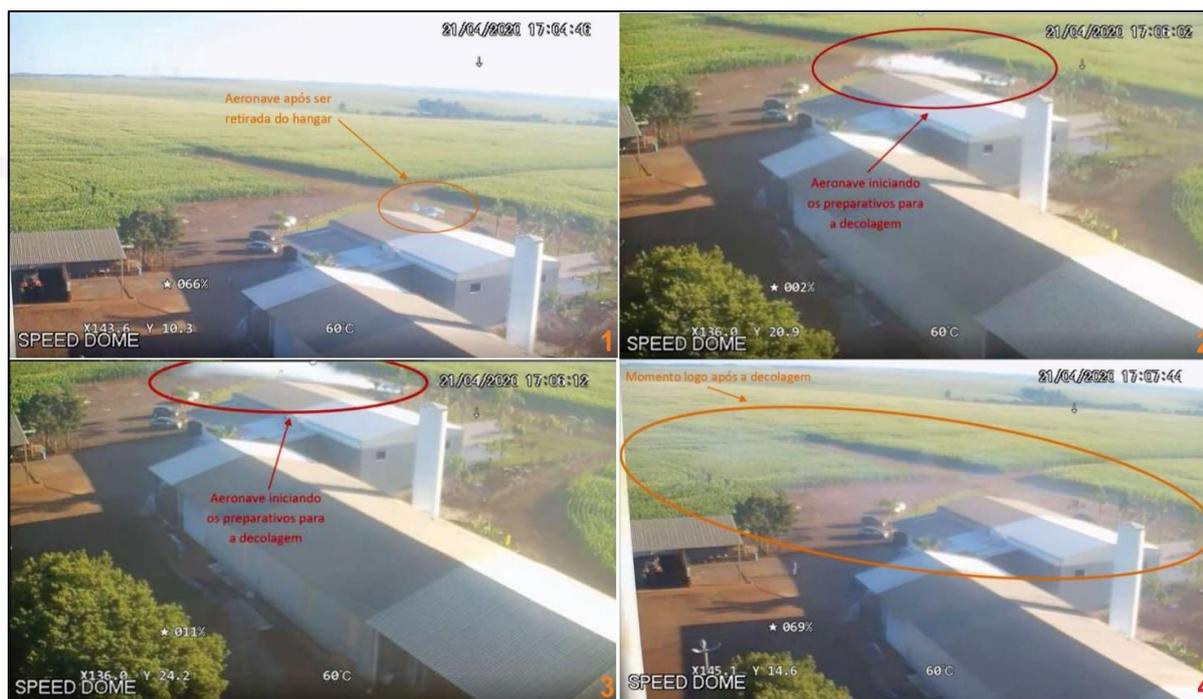
Figura 7 - (Registro 1, 2 e 3) Aeronave iniciando os preparativos para a decolagem. (Registro 4) Momento logo após a decolagem com detalhe para a fumaça ainda presente na pista.

Quando o tripulante acelerou o motor da aeronave para iniciar a decolagem, foi registrado pela câmera de segurança uma densa fumaça saindo pelo escapamento da aeronave. Essa fumaça era produzida por um equipamento especial que lançava óleo no escapamento quente e tinha como objetivo fazer com que a aeronave deixasse um rastro branco por onde voasse. Esse é um efeito comumente desejável em aeronaves acrobáticas.

Devido à posição do sol em relação à referida câmera, não foi possível visualizar a aeronave em voo, nem o instante em que ela colidiu contra o solo.
