COMANDO DA AERONÁUTICA
CENTRO DE INVESTIGAÇÃO E PREVENÇÃO DE
ACIDENTES AERONÁUTICOS

RELATÓRIO FINAL SIMPLIFICADO

DADOS DA OCORRÊNCIA								
DATA - HORA		INVESTIGAÇÃO		SUMA N°				
27FEV2023 - 13:25 (UTC)		SERIPA IV		A-038/CENIPA/2023				
CLASSIFICAÇÃO		TIPO(S)						
ACIDENTE		[SCF-PP] FALHA OU MAU FUNCIONAMENTO DO MOTOR						
LOCALIDADE		MUNICÍPIO		UF	COORDENADAS			
BAIRRO PINHEIRINHO		TAUBATÉ		SP	23°00'22"S	045°40'50"W		
DADOS DA AERONAVE								
MATRÍCULA		FABRICANTE			MODELO			
PP-ZEZ		CONSTRUTOR AMADOR			LONG-EZ			
OPERADOR				REGISTRO		OPERAÇÃO		
PARTICULAR				PET		PRIVADA		
PESSOAS A BORDO / LESÕES / DANOS À AERONAVE								
A BORDO		LESÕES					DANOS À AERONAVE	
		Illeso	Leve	Grave	Fatal	Desconhecido		
Tripulantes	1	-	-	1	-	-	Nenhum	
Passageiros	-	-	-	-	-	-	Leve	
Total	1	-	-	1	-	-	X Substancial	
							Destruída	
Terceiros	-	-	-	-	-	-	Desconhecido

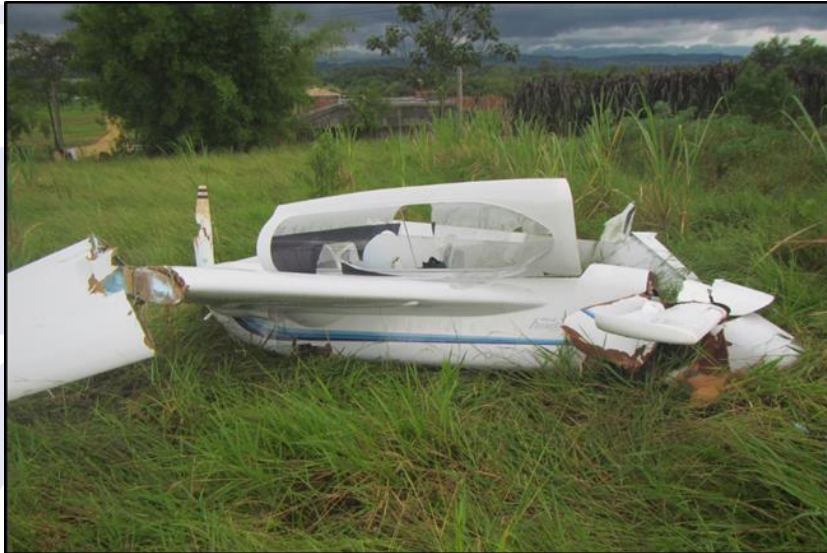
Durante voo de cruzeiro, ocorreu a perda de potência do motor e o PIC realizou um pouso de emergência em área rural.

Figura 1 - Aeronave no local da ocorrência.

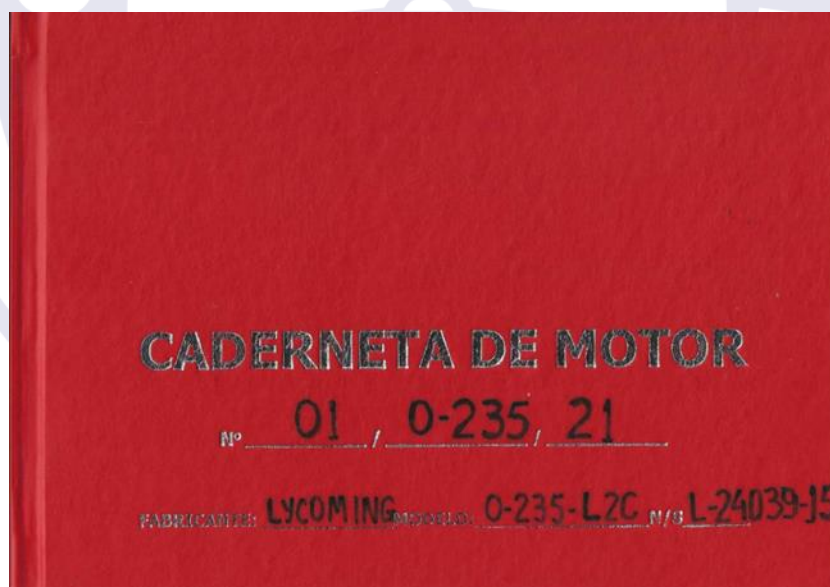
Nesse sentido, foram fornecidas à Comissão de Investigação as cadernetas de célula, motor e hélice, abertas no ano de 2021 com a numeração “01”, porém a aeronave foi produzida em 1993. Dessa forma, a caderneta de 2021 deveria estar numerada na sequência da caderneta anterior. Para exemplificar, a Figura 3 mostra a capa da caderneta de motor aberta em 2021.

Figura 3 - Caderneta com abertura no ano de 2021 e numeração “01”.

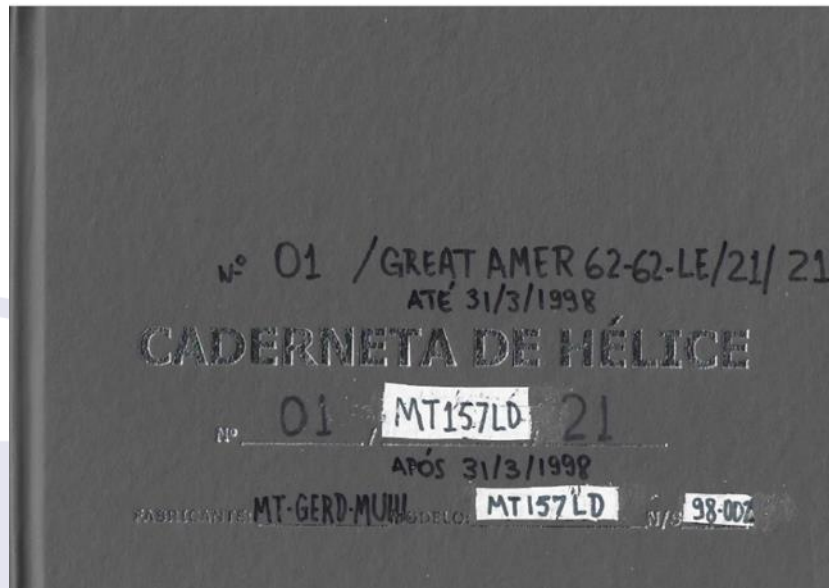
Ademais, havia rasuras na capa da caderneta da hélice, conforme a Figura 4.

Figura 4 - Capa da caderneta de hélice rasurada.

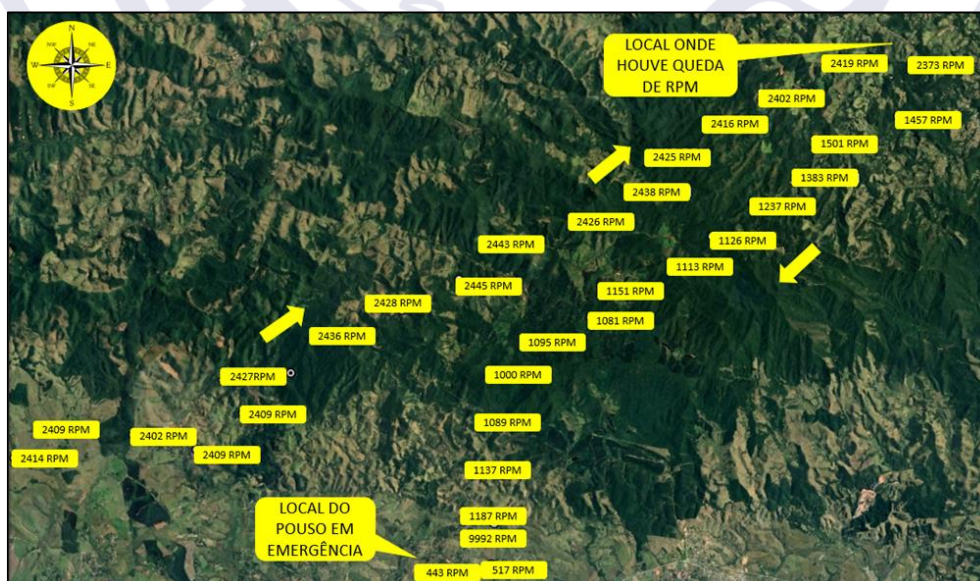
Após isso, a rotação do motor caiu novamente e estabilizou em torno de 1.100 RPM durante 5 minutos, vindo a reduzir completamente momentos antes do pouso forçado, conforme as Figuras 14 e 15.

Figura 14 - Trajetória pictorial percorrida pelo PP-ZEZ no dia do acidente, com destaque para a RPM do motor.

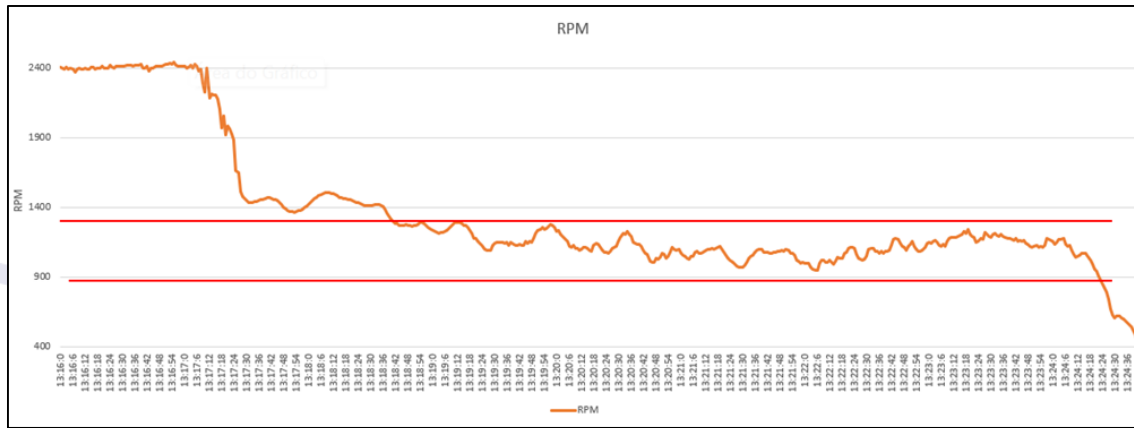
Tais valores puderam ser comprovados por meio da análise dos dados colhidos da aeronave, em que se verificou um total de 23 segundos entre a redução não comandada de 2.414 RPM para 1.479 RPM.

Figura 15 - Destaque em vermelho da variação da RPM do motor após a queda inicial.

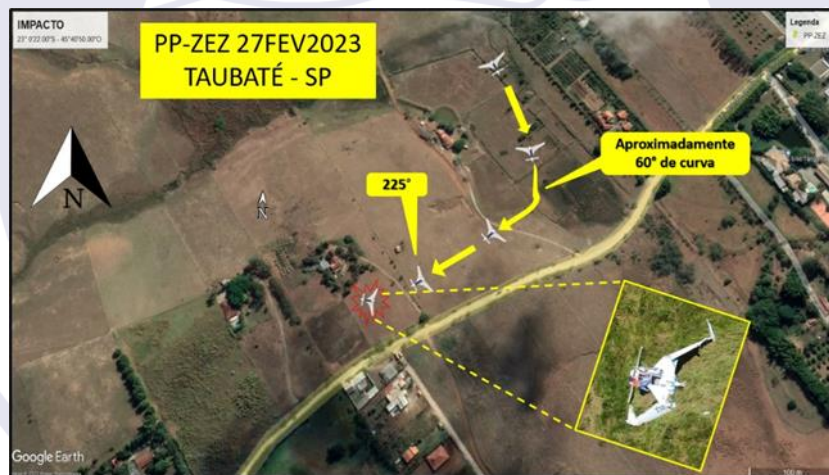
Relatos de observadores no local e as características dos destroços indicaram que a aeronave capotou em torno de seu eixo lateral após seu primeiro toque no solo.

Figura 18 - Dinâmica dos momentos finais antes do pouso em emergência.

Diante da razão de descida e da velocidade indicada apresentados por meio da Tabela da Figura 17, aliado à dinâmica dos momentos finais da ocorrência, evidenciou-se que o toque ocorreu com dispersão vertical de energia, o que pode ter agravado a severidade dos danos na aeronave e a lesão ao PIC, o que denotaria a possível contribuição da aplicação dos comandos nessa ocorrência.

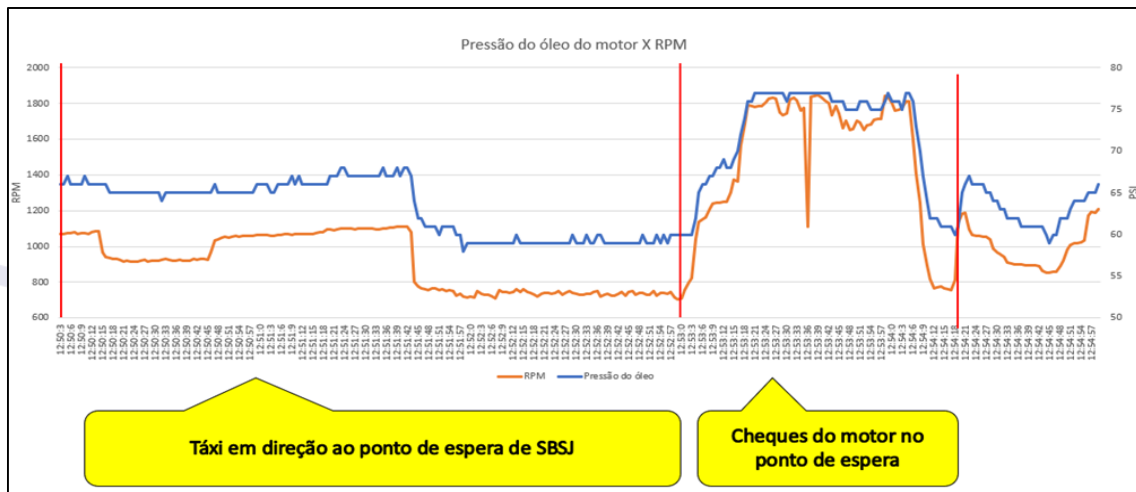
Analisando-se os parâmetros do motor durante o táxi da aeronave até o ponto de espera da cabeceira 16 de SBSJ é possível observar que a pressão do óleo variou entre 58 e 68 PSI, enquanto a rotação do motor variou entre 706 e 1.113 RPM, conforme a Figura 19.

Figura 19 - Gráfico de Pressão do óleo do motor X RPM durante o táxi em SBSJ.

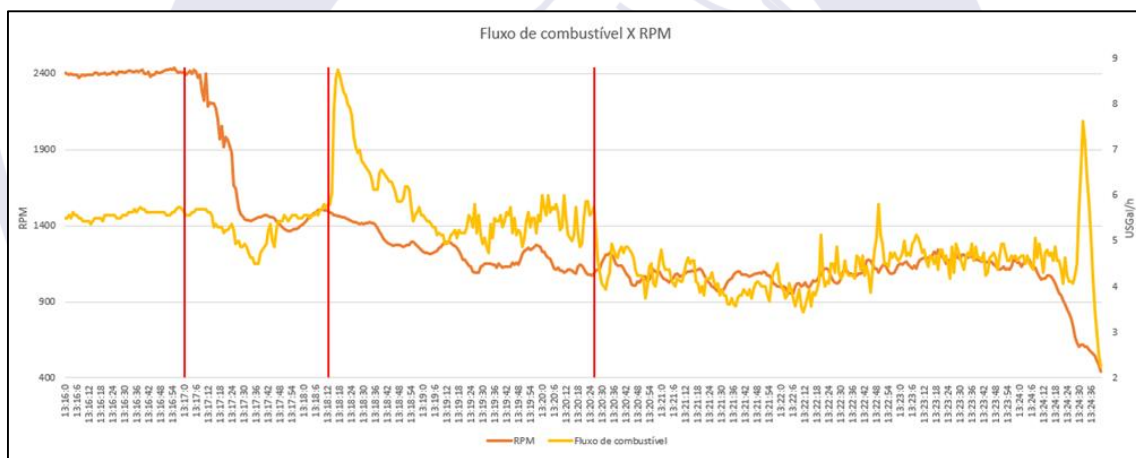
Ainda às 13h20min25seg (UTC), observa-se o momento em que o fluxo de combustível caiu abaixo do qual a aeronave estava mantendo no voo de cruzeiro (Figuras 20 e 21).

Figura 20 - Gráfico da queda de RPM e fluxo de combustível.

Diante da análise gráfica, pode-se descartar a hipótese de que a falha do motor tenha ocorrido devido à falha no sistema de alimentação de combustível, visto que a RPM começou a decair por volta de 13h17min00seg (UTC) e o fluxo de combustível começou a decair abaixo do observado em voo de cruzeiro apenas 2 minutos depois.

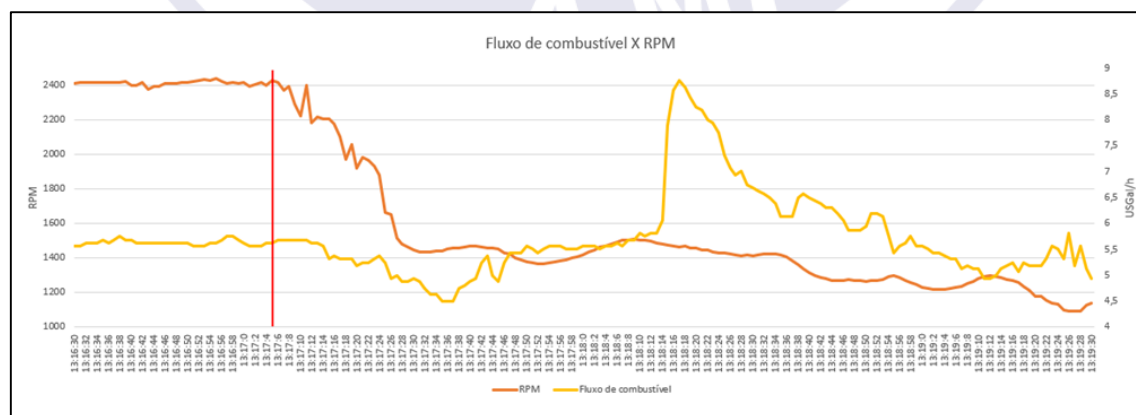
Figura 21 - Gráfico ampliado da queda de RPM e fluxo de combustível entre as 13h16min30seg (UTC) e 13h19min30seg (UTC).

Ao analisar tais dados, constatou-se que o fluxo de combustível apresentou poucas variações, ficando em torno de 5 USGal/h durante a fase inicial de queda de RPM, valor adequado ao que previa o manual do projeto.

Após uma queda maior da RPM, o fluxo de combustível acompanhou esse parâmetro, sendo possível observar um pico nesse fluxo, correspondente ao momento em que a bomba de combustível foi ligada e foi tentado o reacendimento em voo, como parte da execução do procedimento de emergência de apagamento do motor em voo, conforme relatou o PIC.

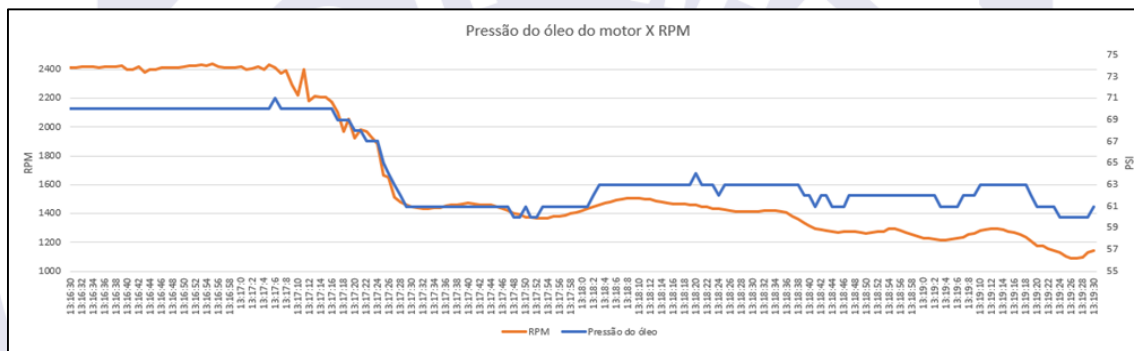
Com relação à pressão do óleo do motor, é possível observar que ela diminuiu gradualmente e em compasso com a RPM do motor. Conforme a Figura 22, há uma correlação temporal entre a queda da RPM e a redução da pressão do óleo.

Observa-se que primeiro ocorre a queda de RPM e, em consequência, a queda da pressão de óleo, o que permite descartar a hipótese de problemas da ordem de vazamento do óleo lubrificante do motor.

Figura 22 - Gráfico da queda de RPM e pressão do óleo do motor entre as 13h16min30seg (UTC) e 13h19min30seg (UTC).

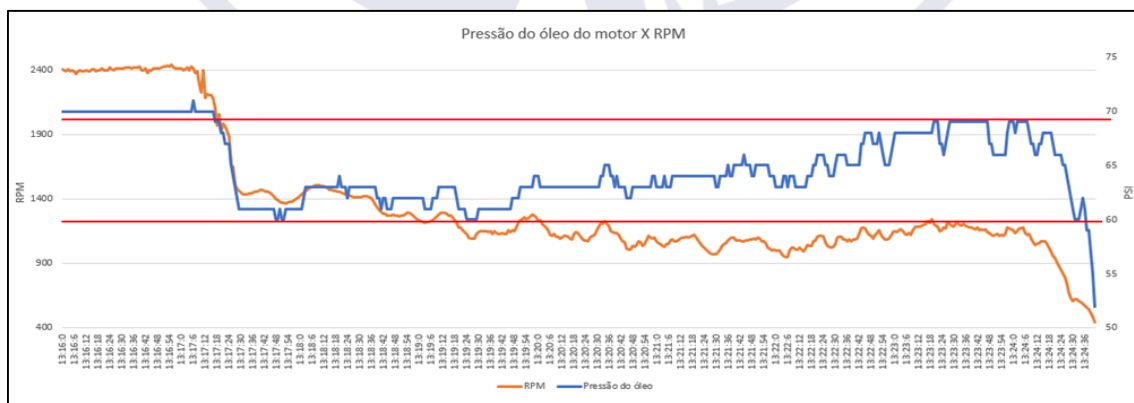
Após a primeira queda de RPM, a pressão de óleo do motor permaneceu variando entre 60 e 69 psi até próximo ao pouso, conforme a Figura 23. Tal faixa era compatível com a observada durante o táxi da aeronave no aeroporto de SBSJ, indicando que o motor ainda desenvolvia uma potência reduzida até o pouso em emergência. Dessa forma, é possível afirmar que a rotação do motor era mantida pelo seu próprio funcionamento e não devido ao vento relativo incidente na hélice, descartando o “efeito molinete”.

Figura 23 - Gráfico da queda de RPM e pressão do óleo do motor, com destaque em vermelho para a faixa de variação da pressão do óleo do motor entre 60 e 69 PSI.

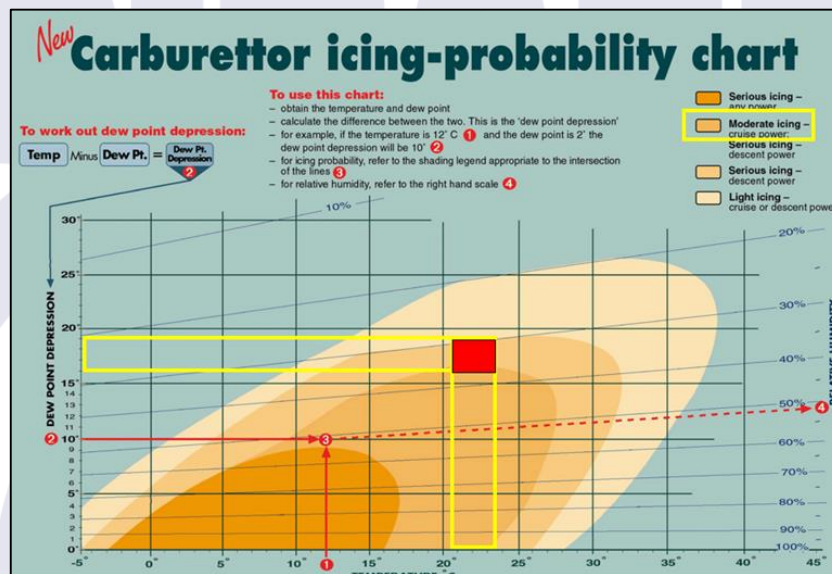
Além disso, tendo em vista a temperatura e ponto de orvalho da região em que a emergência se deu início, é possível verificar que existia um risco moderado para que tal fenômeno ocorresse, conforme a Figura 24.

Figura 24 - Gráfico de probabilidade de ocorrência de gelo no carburador.

Portanto, é possível que tenha ocorrido o fenômeno de gelo no carburador, uma vez que o PIC reportou que houve quedas de RPM seguidas. Além disso, o PIC não reportou ter atuado no aquecimento do carburador, conforme previsto em manual, para regular as oscilações do motor.
