**COMANDO DA AERONÁUTICA**  
**CENTRO DE INVESTIGAÇÃO E PREVENÇÃO DE**  
**ACIDENTES AERONÁUTICOS**

**RELATÓRIO FINAL SIMPLIFICADO**

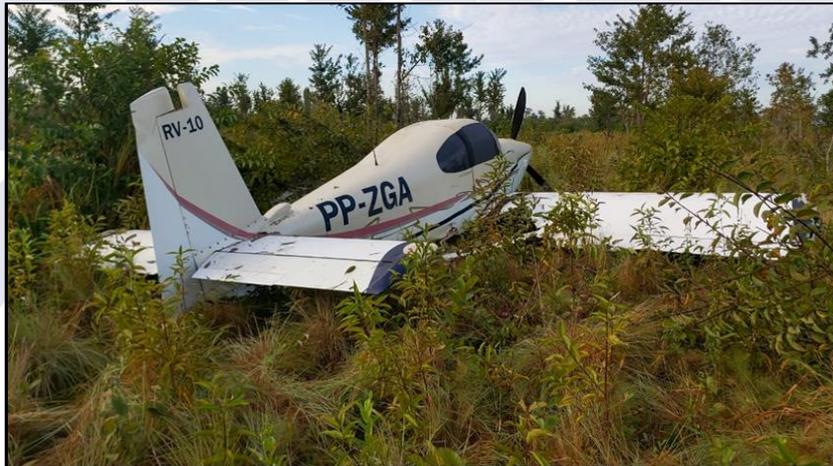
Ao realizar o pouso, a aeronave sobrevoou metade da pista antes do primeiro toque e, na sequência, percorreu toda a distância de pouso disponível, ultrapassou a cabeceira oposta e percorreu mais 190 m em terreno macio, até parar em área de vegetação baixa.

Figura 1 - Vista do PP-ZGA após a saída da pista.

A aeronave teve danos substanciais. O piloto e os passageiros saíram ilesos.

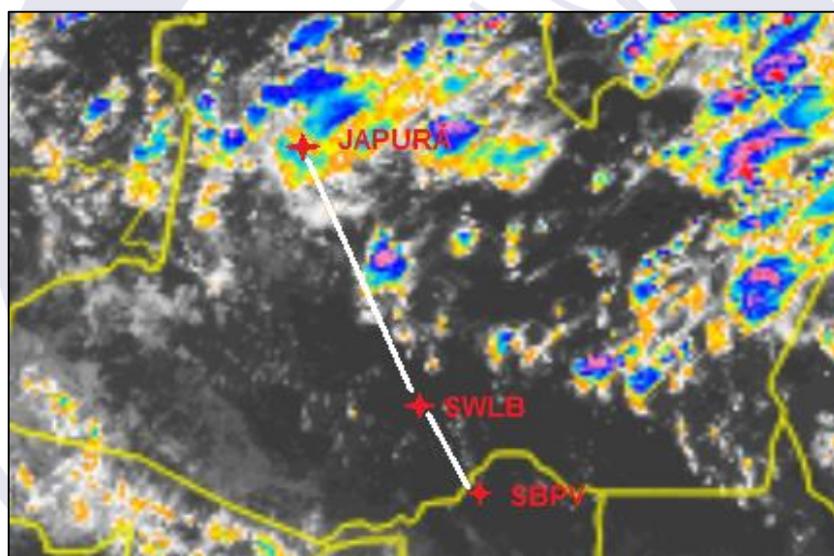
A imagem de satélite das 21h30min (UTC), momento no qual a aeronave ainda estava em deslocamento, confirmava, no entanto, que as condições eram favoráveis ao voo visual (Figura 3).

Figura 2 - Imagem de Satélite Realçada das 21h30min (UTC) da rota. Fonte: REDEMET.

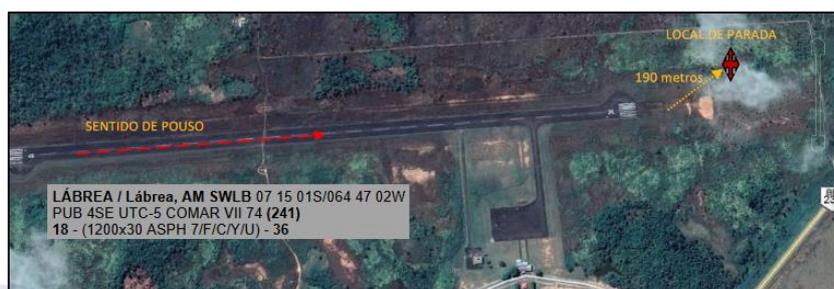
No entanto, segundo um dos passageiros, que ocupava o assento dianteiro direito, o PIC teria realizado uma aproximação direta para a cabeceira 36; com excesso de velocidade; e o toque teria ocorrido próximo à metade da pista (Figura 4).

Figura 4 - Croqui do acidente. Fonte: adaptado Google Earth.

RWY 36 CLSD para LDG e RWY 18 CLSD para TKOF devido à concentração de PÁSSAROS PRÓXIMO a THR 36
