**COMANDO DA AERONÁUTICA**  
**CENTRO DE INVESTIGAÇÃO E PREVENÇÃO DE**  
**ACIDENTES AERONÁUTICOS**

**RELATÓRIO FINAL SIMPLIFICADO**

DADOS DA OCORRÊNCIA								
DATA - HORA		INVESTIGAÇÃO		SUMA N°				
16SET2019 - 22:22 (UTC)		SERIPA VI		A-131/CENIPA/2019				
CLASSIFICAÇÃO		TIPO(S)						
ACIDENTE		[CFIT] VOO CONTROLADO CONTRA O TERRENO						
LOCALIDADE		MUNICÍPIO	UF	COORDENADAS				
SÍTIO SÃO TOTONHO		GUARANTÃ DO NORTE	MT	09°57'07"S	054°51'45"W			
DADOS DA AERONAVE								
MATRÍCULA		FABRICANTE			MODELO			
PP-ZOJ		FLYER INDÚSTRI AERONÁUTICA LTDA			RV-10			
OPERADOR			REGISTRO		OPERAÇÃO			
JADE-ENG. IND. E COM. DE EST. MET. LTDA			PET		PRIVADA			
PESSOAS A BORDO / LESÕES / DANOS À AERONAVE								
A BORDO		LESÕES					DANOS À AERONAVE	
		Illeso	Leve	Grave	Fatal	Desconhecido		
Tripulantes	-	-	-	-	-	Nenhum		
Passageiros	-	-	-	-	-	Leve		
<b>Total</b>	<b>2</b>	-	-	-	<b>2</b>	Substancial		
						X Destruída		
Terceiros	-	-	-	-	-	Desconhecido

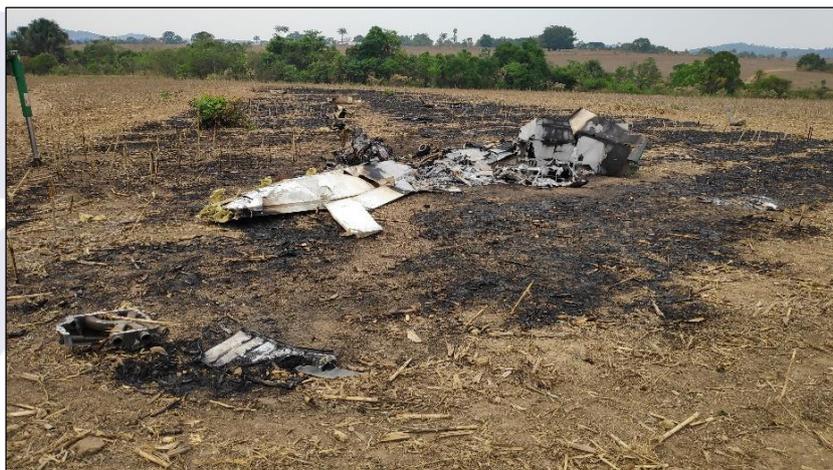
A aeronave ficou destruída.

Figura 1 - Aeronave após a colisão contra o solo.

O exame dos destroços mostrou que eles ficaram concentrados, indicando colisão com o solo em atitude picada com grande ângulo de impacto.

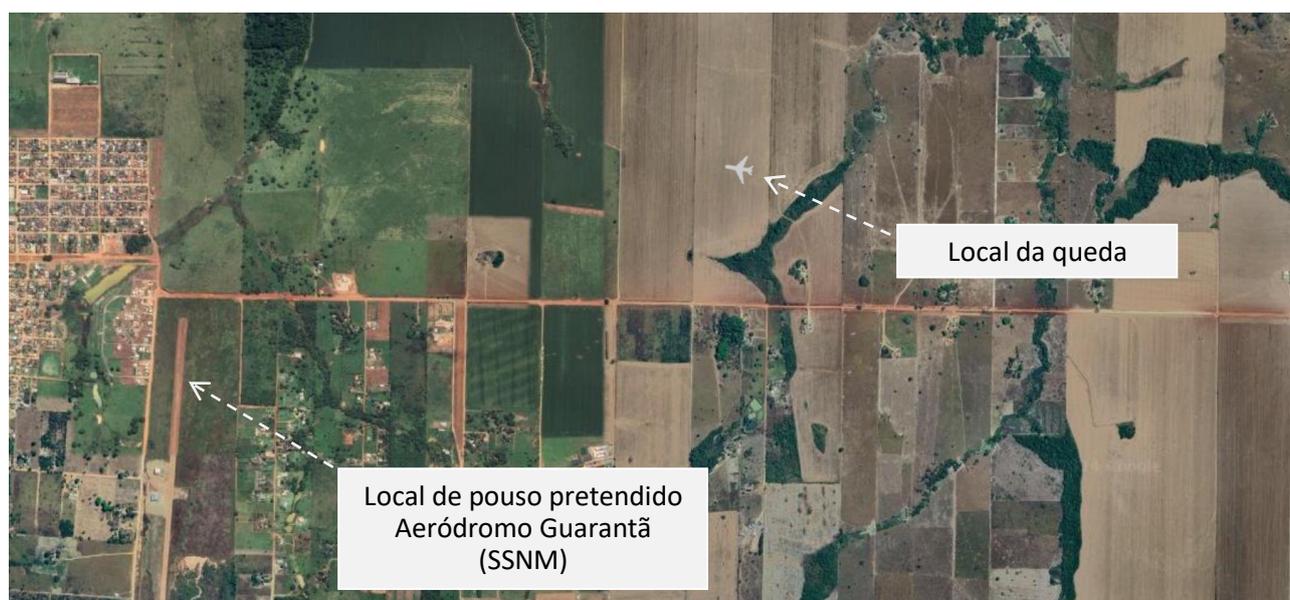
A colisão contra o solo ocorreu a aproximadamente 2 km do local de pouso pretendido, já no período noturno (Figura 4).

Figura 4 - Local de pouso pretendido e ponto de impacto da aeronave contra o solo.  
Fonte: Adaptado do Google Earth.

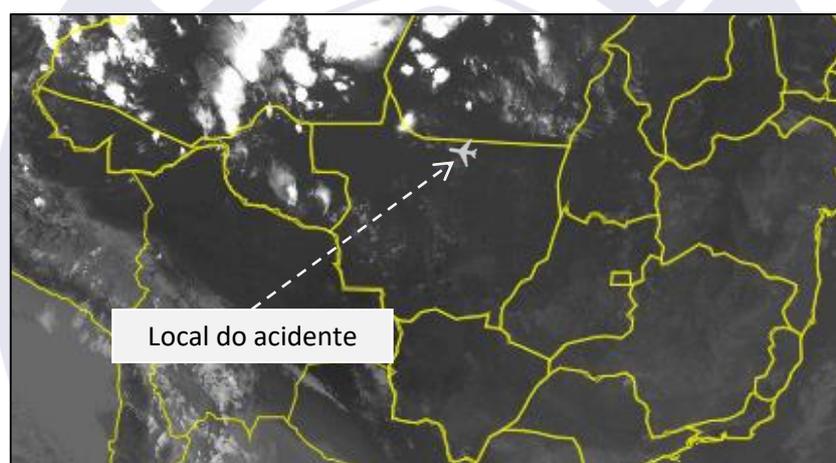
As condições meteorológicas estavam acima das mínimas para a realização do voo. A imagem satélite (infravermelho) do horário do evento revelava ausência de nebulosidade na região do acidente (Figura 5).

Figura 5 - Imagem satélite (infravermelho) das 22h00min (UTC), de 16SET2019 com destaque, o local do acidente. Fonte: <https://www.redemet.aer.mil.br/>

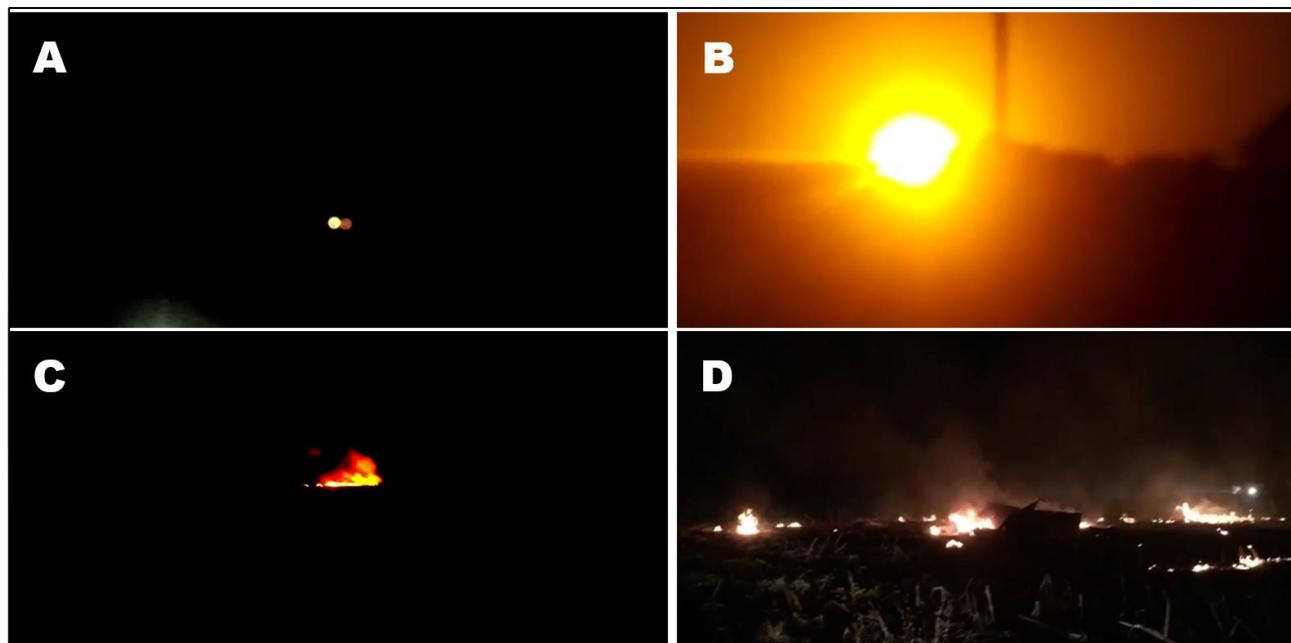
Vídeos gravados instantes antes do acidente mostravam a aeronave realizando curvas a baixa altura, durante o período noturno, tentando localizar a pista. Segundos depois, observou-se a explosão da aeronave no momento em que houve a colisão contra o solo. Na sequência, é possível visualizar o fogo pós-impacto, ainda no período noturno (Figura 6).

Figura 6 - Sequência de imagens mostrando a aeronave em voo noturno (A), momento da colisão contra o solo (B) e fogo pós-impacto (C e D).
