**COMANDO DA AERONÁUTICA**  
**CENTRO DE INVESTIGAÇÃO E PREVENÇÃO DE**  
**ACIDENTES AERONÁUTICOS**

**RELATÓRIO FINAL SIMPLIFICADO**

| DADOS DA OCORRÊNCIA | | | | | | | | | |
|---|--|---|--|---|--|---|--|---|--|
| 07SET2019 - 20:02 (UTC) | | SERIPA III | | | | A-128/CENIPA/2019 | | | |

| DADOS DA AERONAVE | | |
|---|---|---|
| PP-CHB | CESSNA AIRCRAFT | 152 |

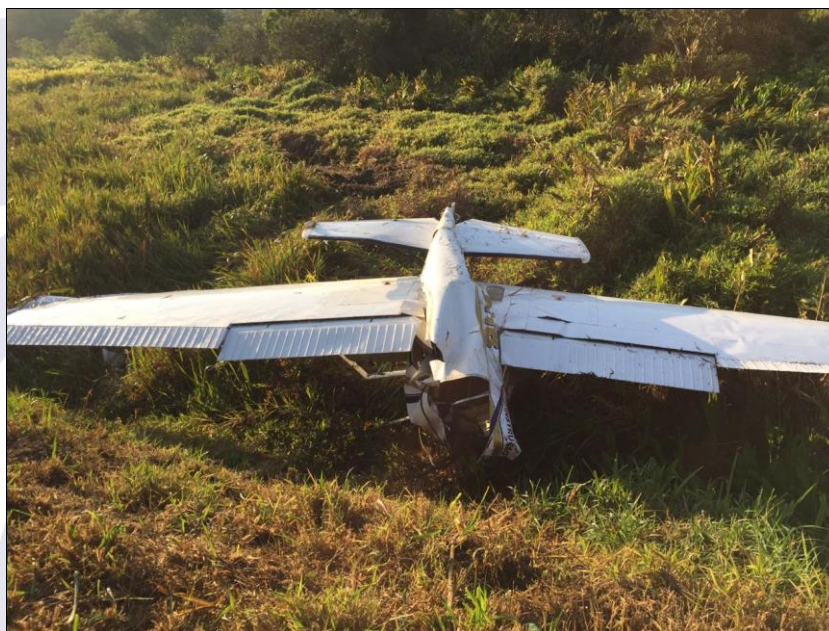
Com cerca de vinte minutos de voo, a aeronave apresentou oscilação no funcionamento do motor. Os pilotos iniciaram os procedimentos de *checklist* e realizaram um pouso forçado às margens de uma rodovia, no trecho de Piracema, no município de Itaguara, MG.

A aeronave teve danos substanciais. Os dois pilotos saíram ilesos.

Figura 1 - Vista da aeronave no local do acidente.

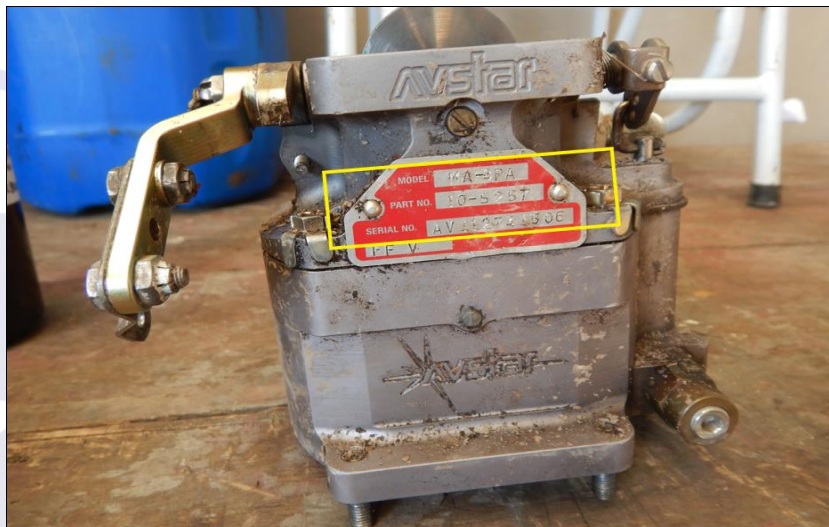
Constatou-se, porém, que o carburador instalado, modelo MA-3PA, *Part Number* (PN - número de parte) 10-5257, não correspondia ao aprovado para o motor *Lycoming* que equipava a aeronave (Figuras 2, 3 e 4).

Figura 2 - Carburador e plaqueta de identificação.

Esse PN de carburador era previsto para o motor de modelo O-235-H2C, de mesmo fabricante, para o qual a *Type Certificate Data Sheet* (TCDS - ficha de dados de certificação de tipo), nº E-223, da *Federal Aviation Administration* (FAA) apresentava a potência máxima contínua de 108 hp; enquanto para o modelo de motor que equipava o PP-CHB, esse parâmetro era de 115 hp.

O mapa informativo de controle de componentes da aeronave, datado de 01AGO2019 e emitido pela CHB Escola de Aviação Civil Ltd., contemplava a instalação desse PN em 17MAR2016, com *Serial Number* (SN - número de série) AV112741506. Contudo, não foram identificados dados técnicos aprovados para a realização da instalação do carburador PN 10-5257 no avião, nas respectivas cadernetas de célula e de motor apresentadas.

É possível concluir, portanto, que a instalação, em 2016, de um carburador não previsto, aplicável a um motor com regime de potência menor que o do PP-CHB, tenha afetado a capacidade do projeto aprovado.

- i) as verificações realizadas após a ocorrência constataram que o PN do carburador instalado não correspondia ao aprovado para o motor que equipava a aeronave;

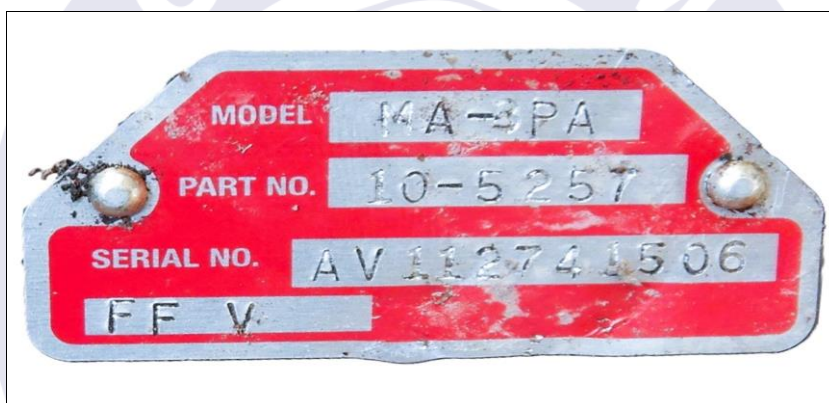
Figura 3 - Dados do carburador na plaqueta de identificação.

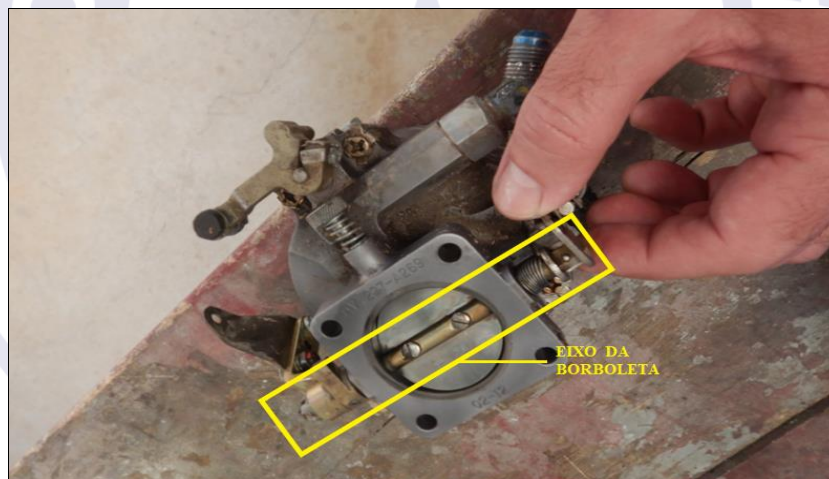
A verificação visual interna, por sua vez, também revelou que o eixo da borboleta do carburador se encontrava com folga excessiva (Figura 5).

Figura 5 - Detalhe da borboleta do carburador.

No entanto, não foi encontrado o lançamento dessa situação técnica sobre o carburador instalado, nem ação de manutenção corretiva associada, tanto nas cadernetas de célula, quanto de motor da aeronave.

- j) essas verificações revelaram que o eixo da borboleta do carburador instalado se encontrava com folga excessiva;
- k) o motor apresentou desenvolvimento de potência no teste funcional realizado depois do acidente;

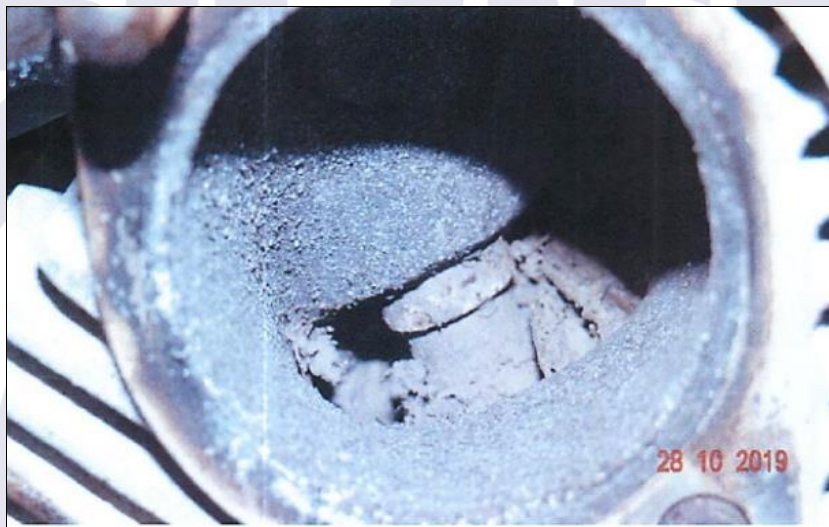
O exame do motor incluiu, por sua vez, a realização de rotação manual do seu eixo de manivelas, na qual observou-se que o cilindro nº 1 estava sem compressão.

Com a desmontagem da válvula de escape, ficou evidenciado que havia terra no duto de escape e na sede da válvula, o que impedia o seu fechamento completo e permitia vazamento no processo de compressão da mistura ar-combustível e do gás resultante da queima dessa mistura, sem produzir trabalho (Figuras 6 e 7).

Figura 6 - Válvula de escape do cilindro nº 1 do motor, destaque para presença de terra.

Depois da limpeza do duto de escape e da válvula, bem como da reinstalação, o motor foi submetido a teste funcional, tendo então apresentado compressão nos quatro cilindros e funcionamento com desenvolvimento de potência nos regimes ao qual foi submetido.

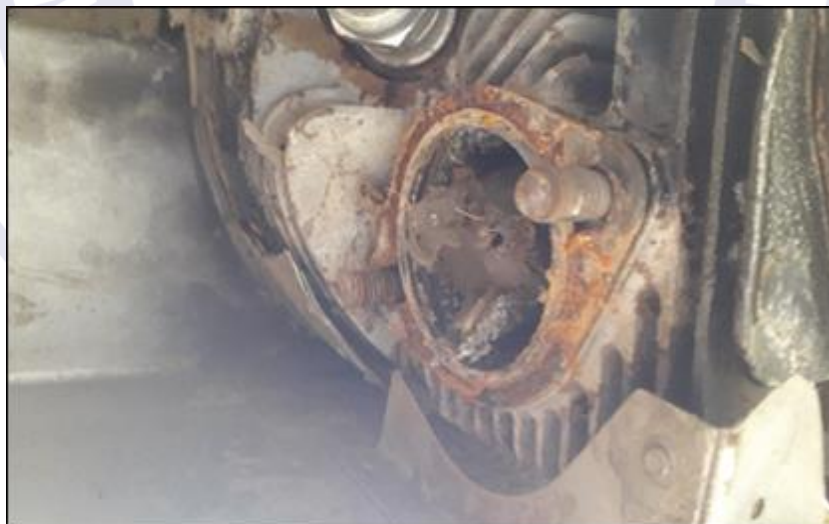
Figura 7 - Duto de escape do cilindro nº 1 do motor.

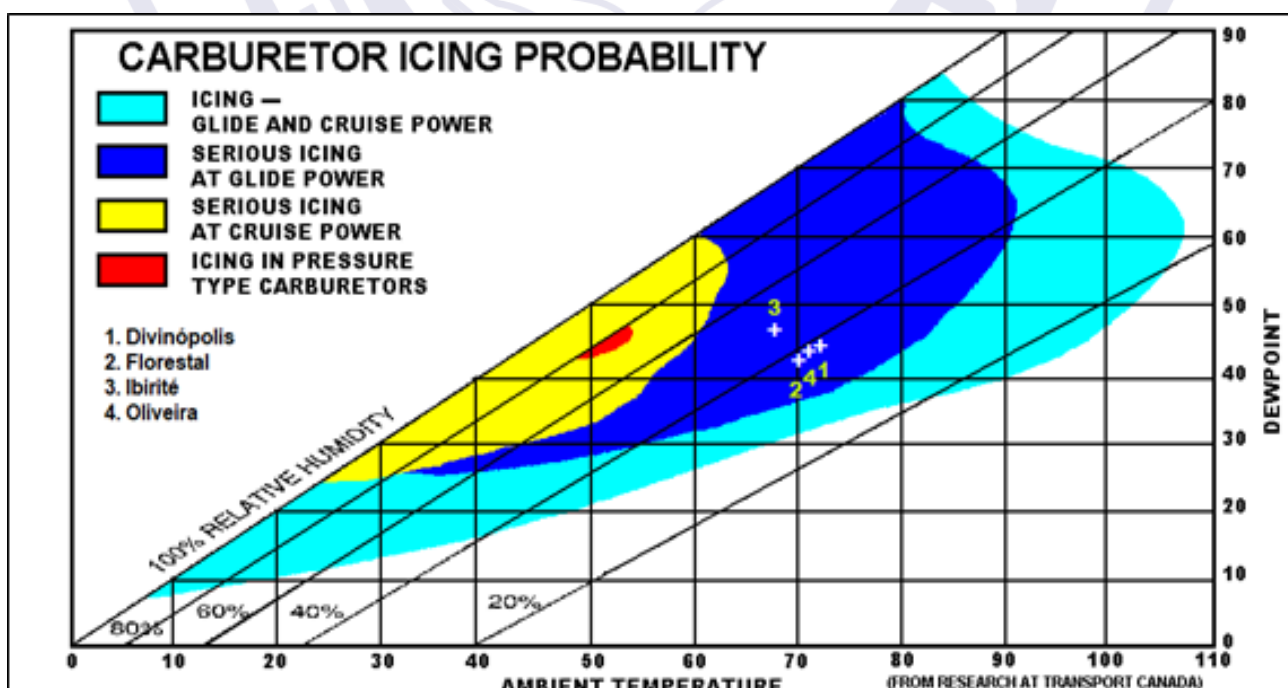
Conforme a plotagem dos pontos 1 a 4 apresentada na Figura 8, a partir do gráfico constante no tópico 9.6.10.2.1, do Manual do Comando da Aeronáutica (MCA) 3-6 - Manual de Investigação do SIPAER, de 2017, é possível perceber que, a 6.000 ft, as condições de temperatura e de umidade eram favoráveis à formação de gelo no carburador, considerando a correção de temperatura pela altitude citada acima e utilizando quaisquer estações do INMET como referência.

Figura 8 - Gráfico da probabilidade de congelamento do carburador.  
Fonte: adaptado do MCA 3-6 SIPAER (2017).

- l) as condições meteorológicas eram favoráveis à formação de gelo no carburador;
- m) o punho do *carb heat* do carburador não estava acionado;
- n) com cerca de vinte minutos de voo, a aeronave apresentou oscilação no funcionamento do motor;

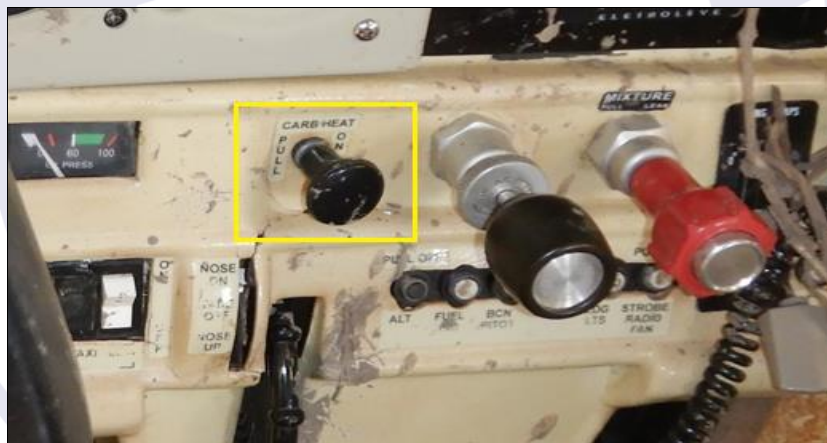
Considerando a experiência e a possibilidade de ter sido submetido a formação prática com abordagem insuficiente sobre as ameaças relacionadas à formação de gelo, é provável que o PIC não tenha observado os meios de prevenir a presença de gelo no carburador da aeronave durante o voo, nas condições meteorológicas encontradas. Corrobora com a análise, o fato de a Comissão de Investigação ter encontrado o punho do *carb heat* na posição fechada (Figura 10).

Figura 10 - Posição off do carb heat.

Nesse cenário, portanto, as condições climáticas na área da ocorrência e a não utilização dos meios de aquecimento desse componente, podem ter levado ao acúmulo de gelo no carburador, ocasionando a perda de potência enfrentada pelos pilotos no dia acidente.

Divulgar os ensinamentos colhidos nesta investigação à CHB Escola de Aviação Civil Ltda., a fim de que o treinamento de pilotos assegure apropriada identificação da probabilidade da formação de gelo no carburador e riscos decorrentes, assim como a tomada de medidas preventivas durante o voo preconizadas no manual de voo aprovado

da aeronave, conforme probabilidade diagnosticada, objetivando elevar a segurança operacional das suas operações aéreas.
