COMANDO DA AERONÁUTICA
CENTRO DE INVESTIGAÇÃO E PREVENÇÃO DE
ACIDENTES AERONÁUTICOS

RELATÓRIO FINAL
A-140/CENIPA/2017

OCORRÊNCIA:	ACIDENTE
AERONAVE:	PP-ENM
MODELO:	AS-350 B2
DATA:	10NOV2017

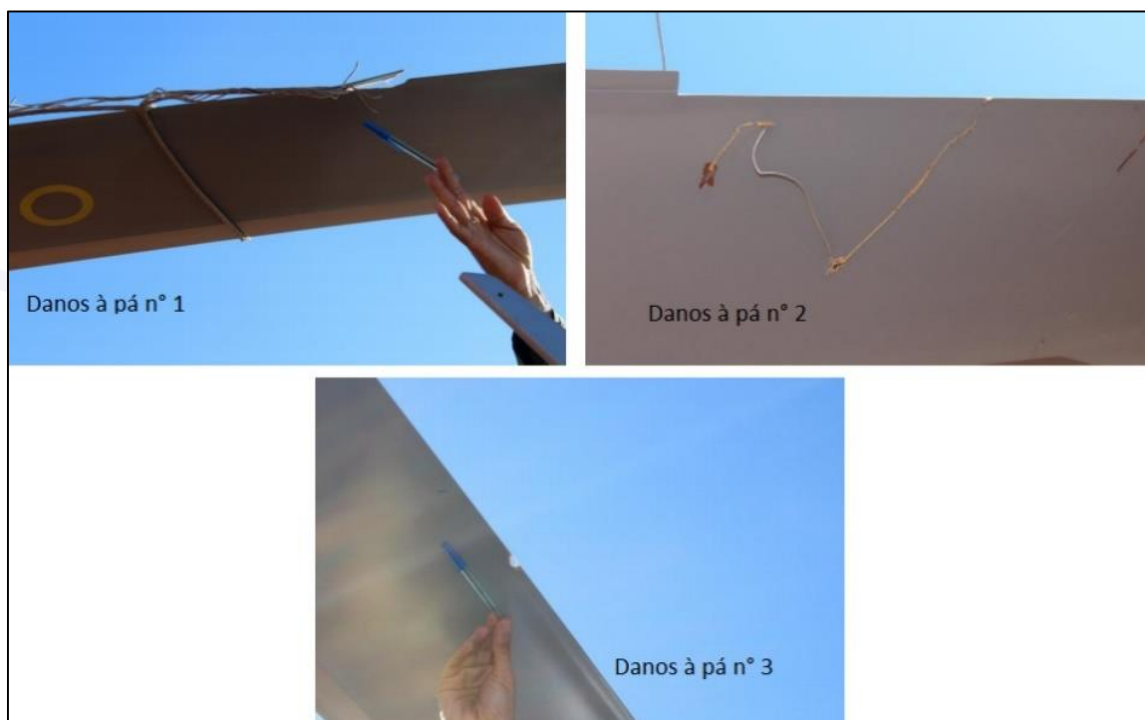
A aeronave teve danos substanciais nas pás do rotor principal.

Após o pouso de precaução, foram observados danos substanciais nas pás do rotor principal (Figura 1).

Figura 1 - Danos às pás do rotor principal.

Durante o acompanhamento de um veículo que trafegava em uma estrada, o helicóptero colidiu as pás do rotor principal contra uma rede elétrica de baixa tensão, em uma altura aproximada de 50 metros em relação ao solo.

Ao realizar um voo a baixa altura, estando com as atenções voltadas para um determinado veículo, os tripulantes não avaliaram adequadamente os riscos envolvendo obstáculos existentes na região, notadamente aqueles relacionados à rede elétrica de baixa tensão.
