COMANDO DA AERONÁUTICA
CENTRO DE INVESTIGAÇÃO E PREVENÇÃO DE
ACIDENTES AERONÁUTICOS

RELATÓRIO FINAL
A-054/CENIPA/2017

OCORRÊNCIA:	ACIDENTE
AERONAVE:	PP-EPB
MODELO:	PA-42
DATA:	31MAR2017

O presente Relatório Final refere-se ao acidente com a aeronave PP-EPB, modelo PA-42, ocorrido em 31MAR2017, classificado como “[FUEL] Combustível | Pane seca”.

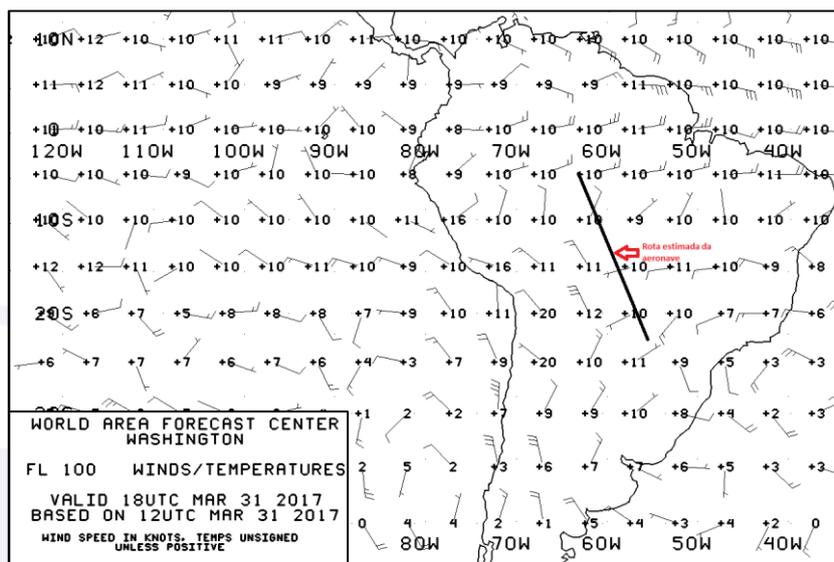
A carta de ventos e temperaturas no FL 100, válida até as 18h00min (UTC) do dia 31MAR2017, mostrava que o vento na rota percorrida pela aeronave variou significativamente, tanto em direção quanto em intensidade.

Inicialmente ele era de cauda. No decorrer do voo, mudou para través e pode, também, ter apresentado uma componente de proa.

Figura 1 - Carta de ventos e temperaturas com a rota estimada da PP-EPD assinalada.

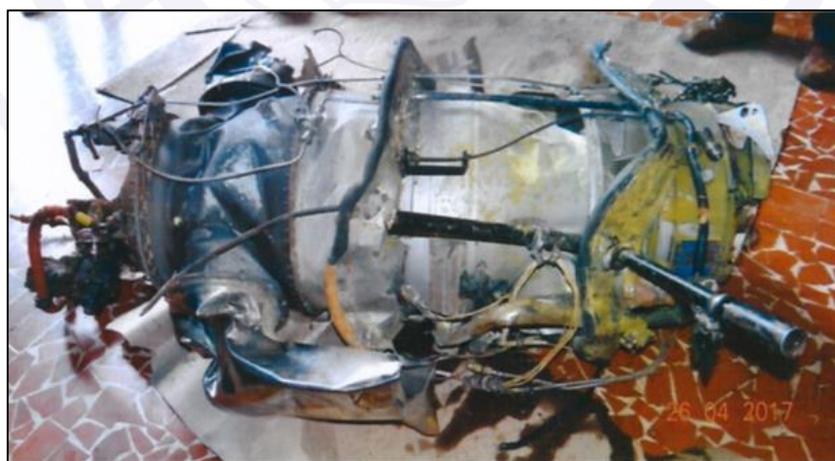
No motor direito, verificaram-se marcas de roçamento e danos nas aletas do estágio centrífugo do compressor, marcas de roçamento leve no anel segmentado e fragmentos depositados nas aletas da estatora do compressor.

Ainda no motor direito, com relação à turbina de potência, foi verificado roçamento na raiz das palhetas do rotor do primeiro estágio e nas extremidades das palhetas do segundo estágio. O eixo de potência havia se partido.

Figura 2 - Vista do motor direito da aeronave.

Foram encontrados sinais de rotação das turbinas, sendo os vestígios no motor direito mais significativos e associados a um cenário de impacto com baixa potência.

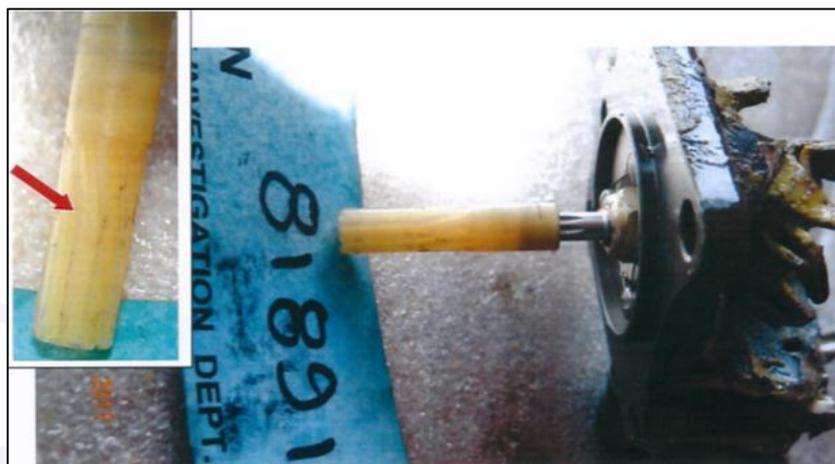
O eixo de acionamento da *Fuel Control Unit* (FCU) do motor direito apresentou desalinhamento nas estrias (Figura 3).

Figura 3 - Eixo de acionamento da FCU do motor direito. No detalhe, o desalinhamento de estrias.

No eixo de acionamento da FCU do motor direito, foram identificadas indicações de que ele ainda poderia desenvolver alguma potência, haja vista o desalinhamento nas estrias desse componente, indicativo da ocorrência de parada brusca.

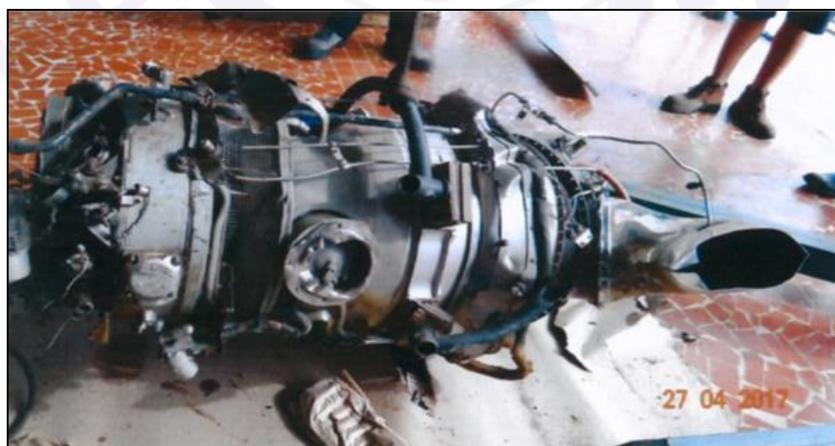
Na turbina de compressão, foram encontrados danos e roçamento nas extremidades das palhetas do rotor. Na turbina de potência, verificou-se o roçamento das extremidades das palhetas e algumas delas fraturadas.

Figura 4 - Vista do motor esquerdo da aeronave.

No motor esquerdo, havia indicações de que ele não mais desenvolvia potência, sendo encontrados sinais de rotação residual.

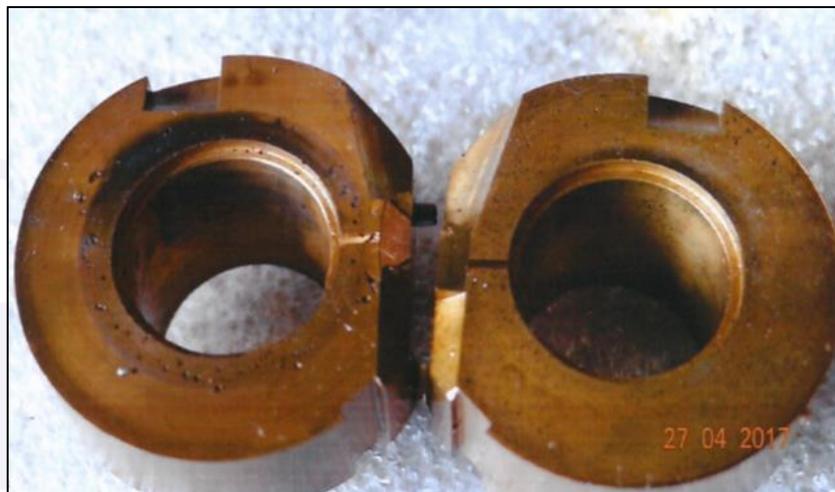
Na bomba de combustível do motor esquerdo, foram encontrados sinais de cavitação nas buchas das engrenagens, indicativo da operação com baixo nível ou nenhum combustível (Figura 5).

Figura 5 - Vista das buchas da bomba de combustível do motor esquerdo com evidência de cavitação.

Além disso, os dentes das engrenagens apresentavam descoloração característica de superaquecimento. Os alojamentos das engrenagens ficaram marcados pela sua rotação, situação característica em casos de pane seca.

Nas bombas de combustível, foram encontrados sinais de cavitação nas buchas das engrenagens, indicativo da operação com baixo nível ou nenhum combustível.

Além disso, os dentes das engrenagens apresentavam descoloração característica de superaquecimento e seus alojamentos ficaram marcados pela sua rotação, situação característica em casos de pane seca.
