RELATÓRIO FINAL
A-029/CENIPA/2018

OCORRÊNCIA:	ACIDENTE
AERONAVE:	PP-GBP
MODELO:	AB-115
DATA:	19FEV2018

O presente Relatório Final refere-se ao acidente com a aeronave PP-GBP, modelo AB-115, ocorrido em 19FEV2018, classificado como “[LOC-G] Perda de controle no solo e [RE] Excursão de pista”.

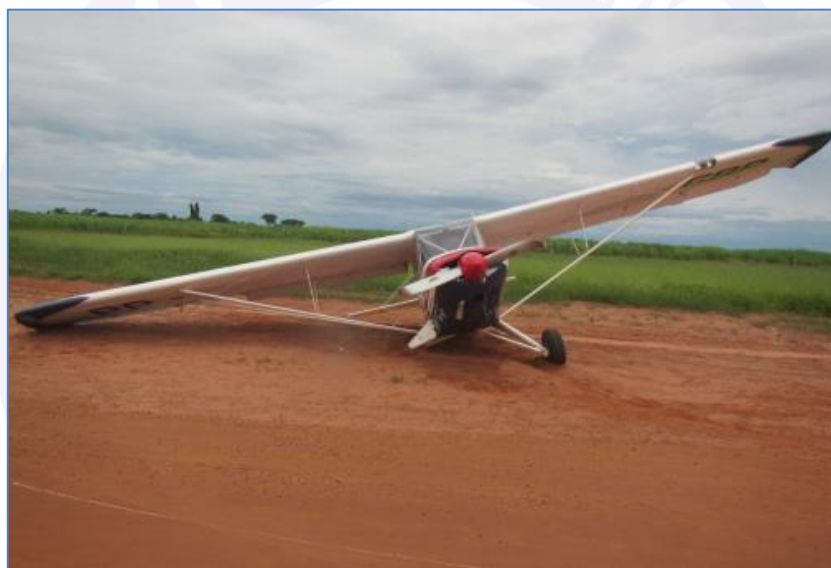
Figura 1 - Vista geral da aeronave após o acidente.

A aeronave teve danos substanciais. Os pilotos saíram ilesos.

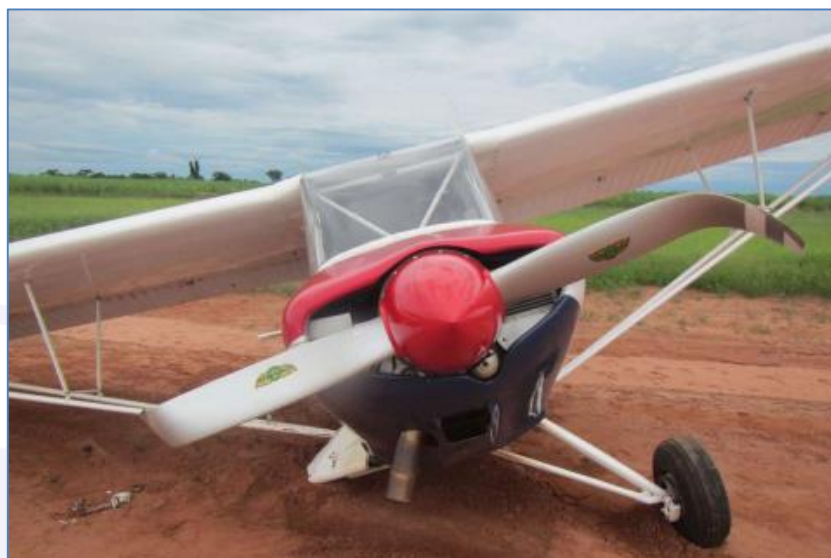
A aeronave teve danos substanciais no motor, hélice, trem de pouso e asa direita (Figuras 2 e 3).

Figura 2 - Vista dos danos às pás da hélice e ao trem de pouso.

O primeiro impacto deu-se pelo toque da ponta da asa direita da aeronave contra o solo. Tal evento provocou alteração em sua trajetória. A seguir, o trem de pouso da aeronave, em contato com o solo e desalinhado com o rumo da pista, veio a quebrar. Concomitantemente, houve o toque da hélice contra o terreno.

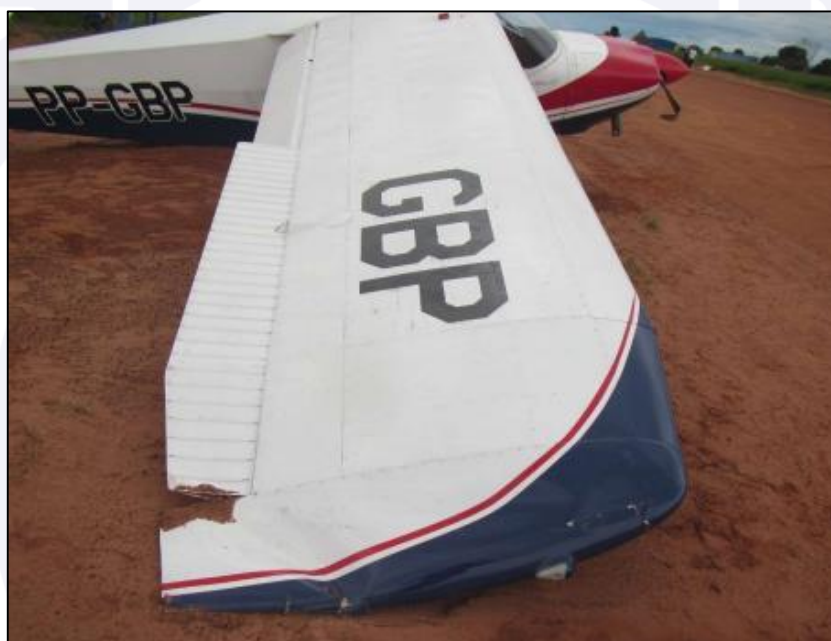
Figura 3 - Vista dos danos à asa direita.

Durante a realização do pouso, houve inadequada aplicação dos comandos da aeronave por parte do AL. Mesmo após o IN assumir os comandos, sua correção não foi capaz de evitar o acidente. A tentativa de reconduzir a aeronave para a pista fez com que a asa direita da aeronave tocasse o solo, desencadeando os eventos descritos no cenário do acidente.

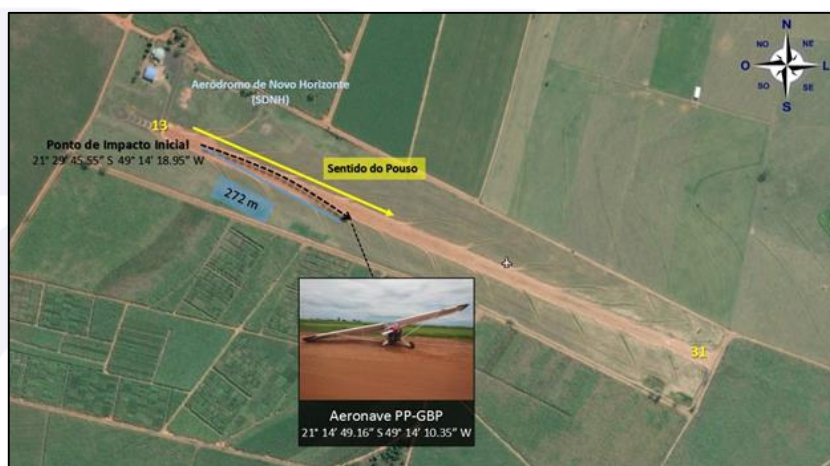
A aeronave percorreu 272m desde o primeiro impacto até a parada total (Figura 4).

Figura 4 - Croqui do acidente.
