**COMANDO DA AERONÁUTICA**  
**CENTRO DE INVESTIGAÇÃO E PREVENÇÃO DE**  
**ACIDENTES AERONÁUTICOS**

**RELATÓRIO FINAL**  
**A-015/CENIPA/2018**

<b>OCORRÊNCIA:</b>	<b>ACIDENTE</b>
<b>AERONAVE:</b>	<b>PP-HLI</b>
<b>MODELO:</b>	<b>R44 II</b>
<b>DATA:</b>	<b>23JAN2018</b>

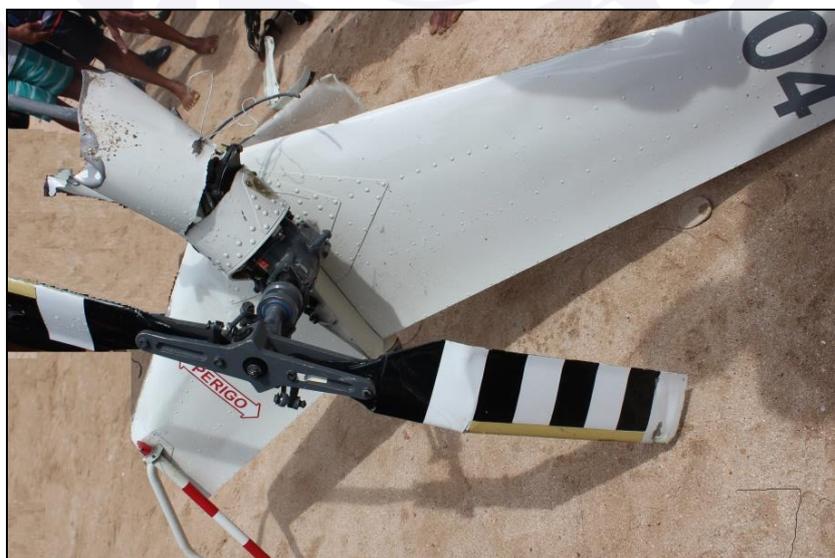
A maior parte dos destroços permaneceu concentrada na região da Praia do Pina, onde foi encontrada a cabine principal. O cone de cauda estava seccionado e o conjunto do rotor de cauda foi encontrado separado do restante da estrutura da aeronave.

Figura 15 - Conjunto do rotor de cauda da aeronave.

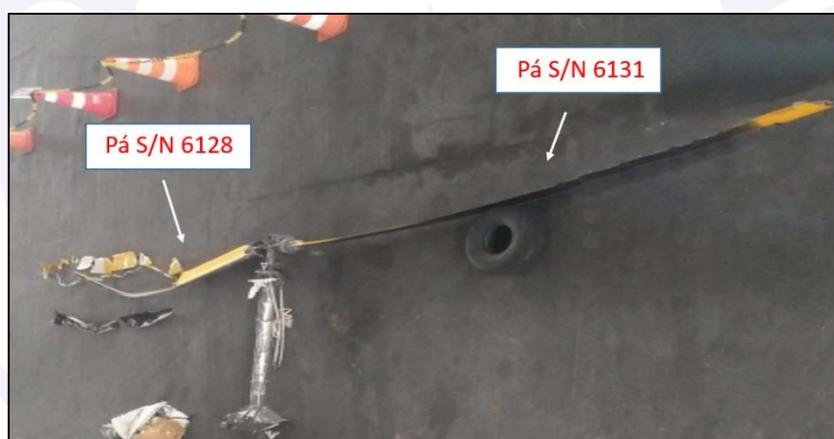
A pá S/N 6128 foi encontrada com a raiz ainda conectada ao mastro do rotor principal. Essa pá apresentou danos substanciais em sua estrutura, sobretudo na região mais distante em relação ao mastro (Figura 17).

A pá S/N 6131 foi encontrada inteira, relativamente bem conservada e ainda conectada ao mastro do rotor principal. Essa pá apresentava ligeira curvatura para cima (empenamento) em sua estrutura (Figura 17).

Figura 17 - Pás do rotor principal da aeronave.

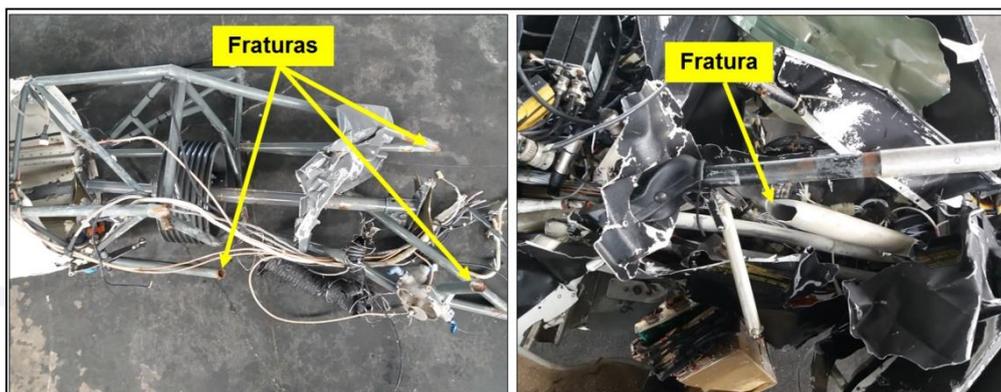
Os exames realizados na estrutura da fuselagem constataram que todas as fraturas encontradas apresentavam ângulo de aproximadamente 45°, bem como dobras e amassamentos nas tubulações de aço cobertas por folhas de alumínio rebitadas. Essas características eram condizentes com fraturas por sobrecarga, em consequência do impacto da aeronave contra o mar (Figura 19).

Figura 19 - Estrutura tubular com amassamentos e fraturas.

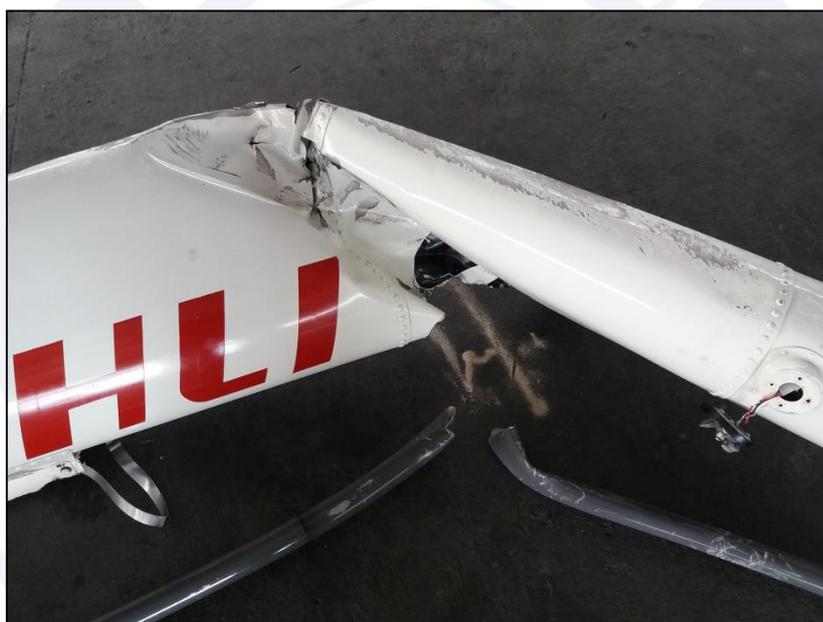
O cone de cauda do helicóptero possuía amassamentos indicativos de impactos das pás do rotor principal contra a sua estrutura. O aspecto do componente, bem como as características dos danos encontrados, era condizente com o choque das pás do rotor principal contra o cone de cauda (Figura 20).

Figura 20 - Amassamento do cone de cauda decorrente do impacto da pá do rotor principal.

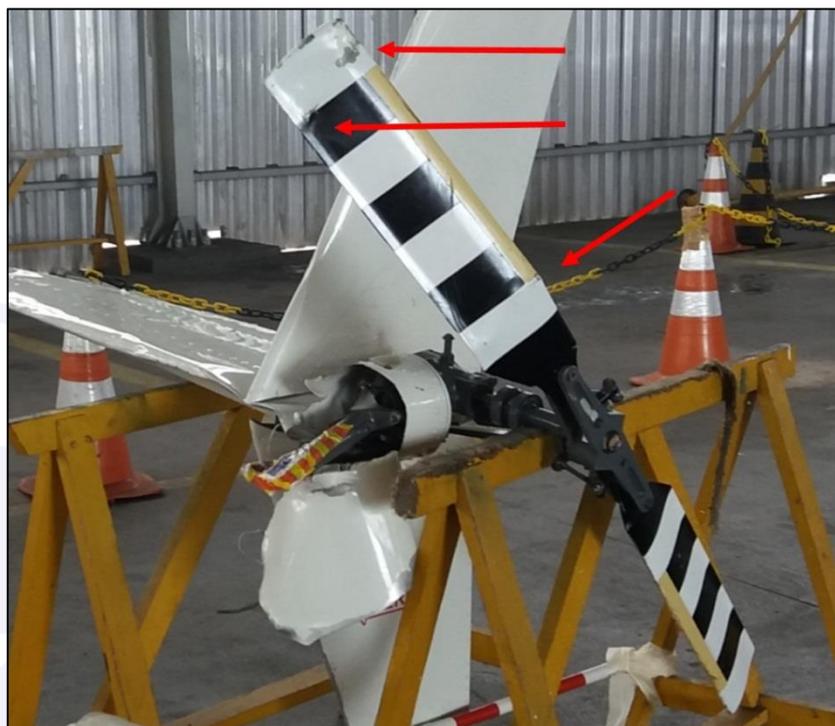
Os danos encontrados nas duas pás do rotor de cauda apresentavam características condizentes com sobrecarga, devido ao impacto da aeronave contra o mar (Figura 21).

Figura 21 - Danos nas pás do rotor de cauda destacados pelas setas vermelhas.

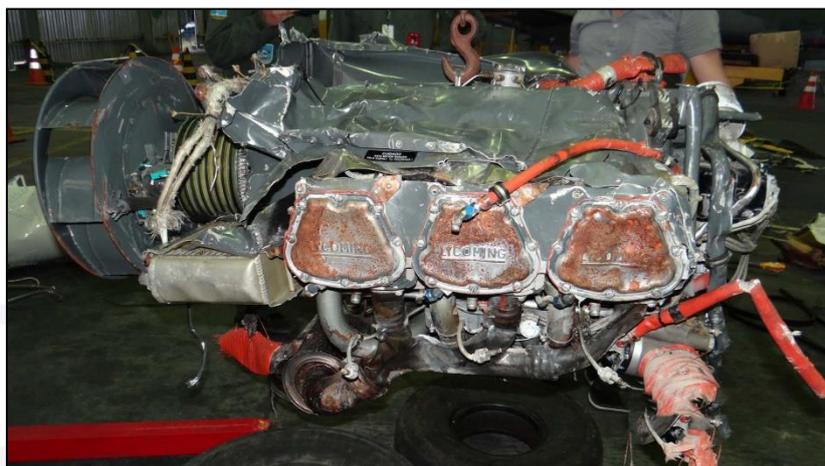
O motor não apresentava amassamentos ou avarias severas decorrentes da colisão da aeronave contra o mar. Entretanto, havia quantidade significativa de areia e água salgada no interior do motor e de seus acessórios, além de oxidação e corrosão severas devido ao período em que o componente ficou submerso em água salina (Figura 22).

Figura 22 - Vista geral do motor da aeronave.

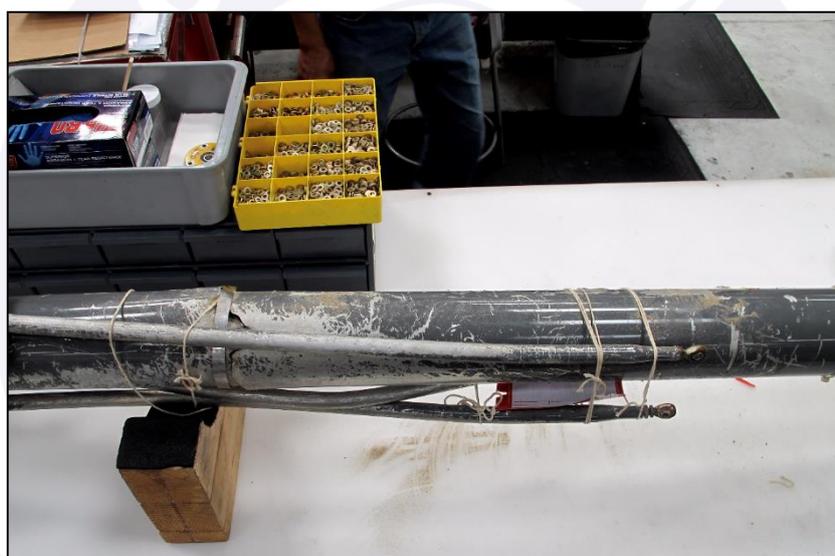
O mastro apresentava danos na estrutura externa do *mast tube* (Figura 24).

Figura 24 - Danos na carenagem externa do mastro.

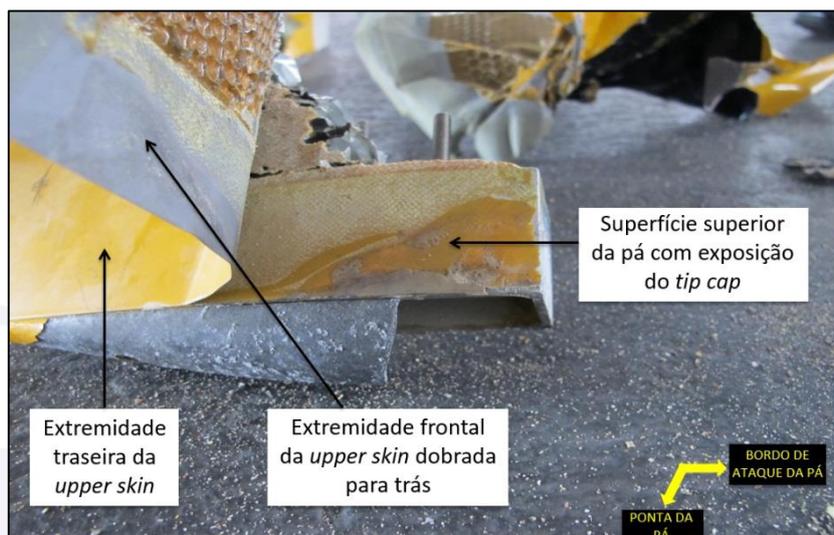
Os exames visuais constataram que a *upper skin* estava descolada do núcleo da pá em sua porção dianteira, incluindo a região da *skin-to-spar bond line*. A extremidade frontal da *upper skin* estava dobrada para trás e, aproximadamente, 50% da superfície superior do *tip cap* estava exposta. A extremidade traseira da *upper skin* permaneceu colada na região do bordo de fuga da pá (Figura 28).

Figura 28 - Superfície superior da pá vermelha (S/N 6128). Destaque para o descolamento da porção frontal da *upper skin* e para a parte exposta do *tip cap*. (Fonte: adaptado de NTSB).

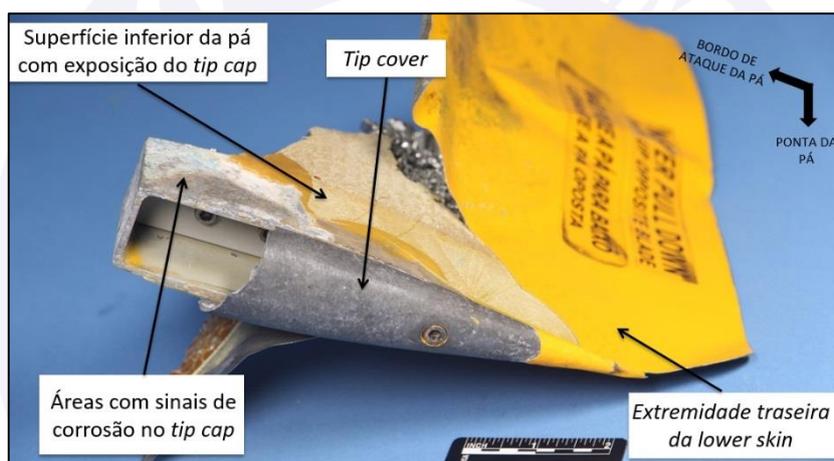
Figura 29 - Superfície inferior da pá vermelha (S/N 6128). Destaque para a ausência da porção frontal da *lower skin* e para a parte exposta do *tip cap*. (Fonte: adaptado de NTSB).

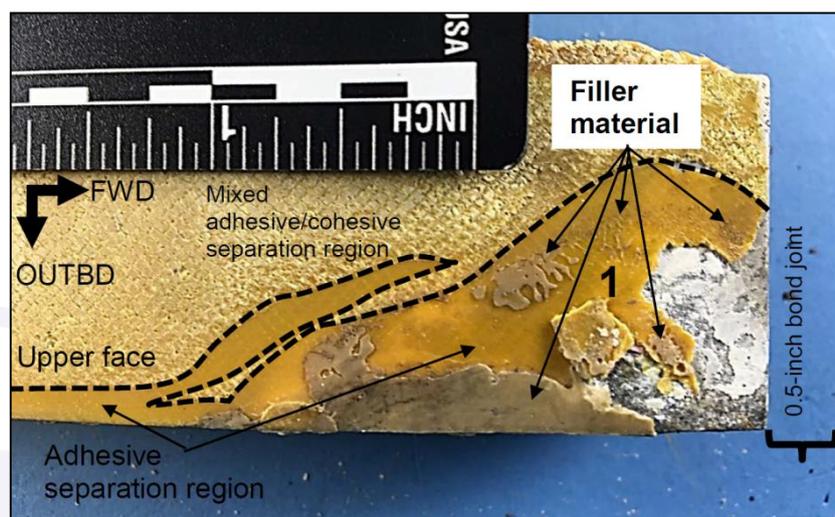
Tanto na superfície superior como na superfície inferior do *tip cap* havia sinais de corrosão e depósito de substâncias de diferentes colorações. Fragmentos dessas substâncias foram submetidos a exames em EDS, comentados adiante neste relatório.

Figura 30 - Superfície superior do *tip cap* da pá vermelha (S/N 6128). Destaque para a presença de material estranho (*filler material*) na área “1”.  
(Fonte: adaptado de NTSB).

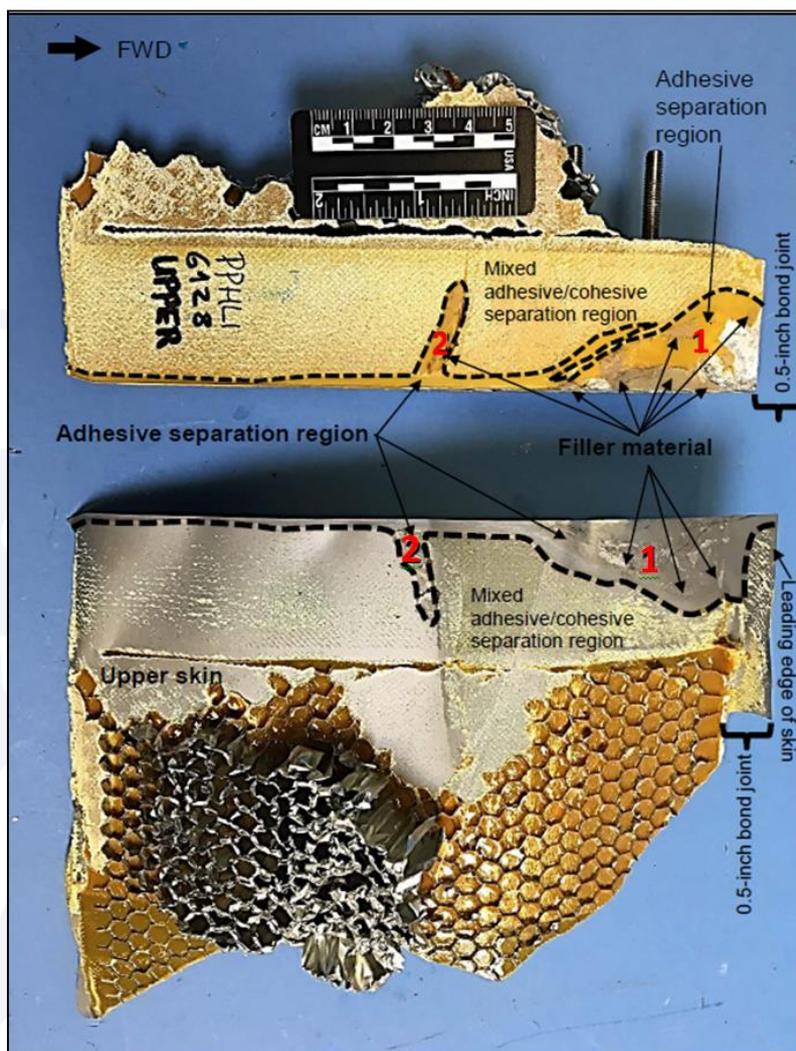
Durante os exames em laboratório, a *upper skin* foi removida com o auxílio de um alicate. Com a remoção da *skin*, as juntas adesivas que estavam por baixo da *upper skin* ficaram expostas e puderam ser examinadas. Foram encontradas duas áreas principais com presença de separação do tipo adesiva (*adhesive separation*). Essas áreas se estendiam desde o bordo de ataque até o bordo de fuga da pá.

Figura 32 - Superfície superior da vermelha (S/N 6128), após a remoção da *upper skin*. Destaque para as áreas “1” e “2” onde foram encontradas separação do tipo adesiva (*adhesive separation*).  
(Fonte: adaptado de NTSB).

A área menor, rotulada pelo numeral “2”, estava localizada na porção central do *tip cap*, entre o bordo de ataque e o bordo de fuga da pá.

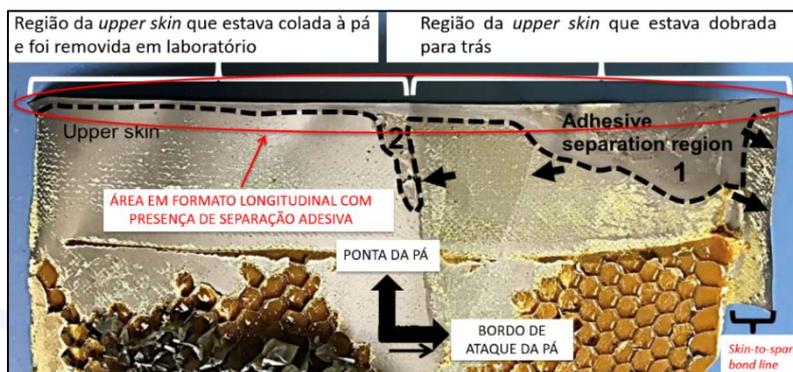
Na parte mais externa da pá, observou-se uma área estreita em formato longitudinal, com presença de separação do tipo adesiva, que se alongava até o bordo de fuga. Essa área incluía a região onde era realizada a colagem da *skin* ao *spar*, chamada *skin-to-spar bond line*. A referida área está destacada por uma elipse vermelha na Figura 33.

Figura 33 - *Upper skin* pá vermelha (S/N 6128), após remoção em laboratório. Destaque para a área estreita com formato longitudinal na região mais externa, incluindo a *skin-to-spar bond line*. (Fonte: adaptado de NTSB).

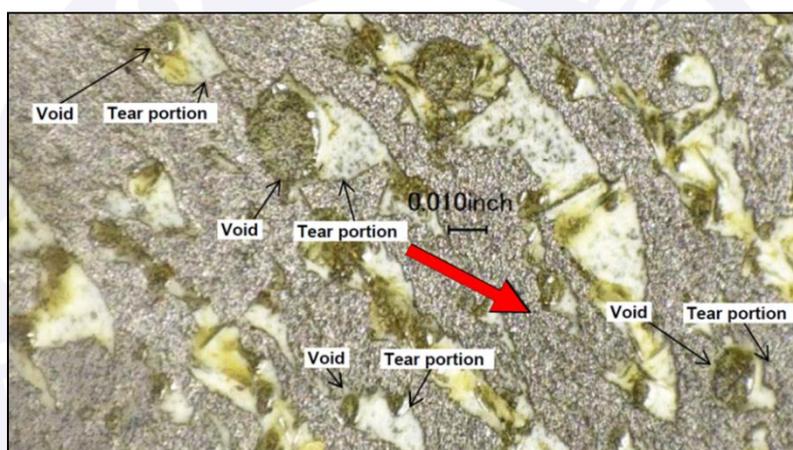
Figura 34 - Fraturas do material adesivo na *upper skin* da pá vermelha (S/N 6128) com indicação da direção geral da propagação da fratura. (Fonte: adaptado de NTSB).

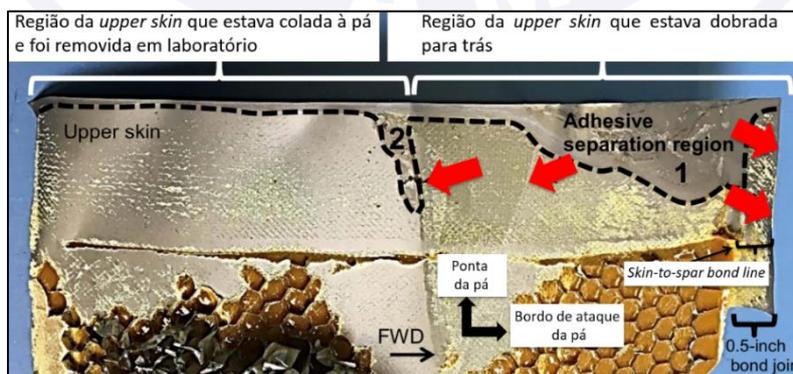
Figura 35 - Direção de propagação das fraturas do material adesivo na *upper skin* pá vermelha (S/N 6128) (Fonte: adaptado de NTSB).

Na região próxima da porção traseira da área “1”, a direção geral de propagação das fraturas adesivas era para trás, em direção ao bordo de fuga da *upper skin*.

Na região ligeiramente à frente da área “2”, a direção geral de propagação das fraturas adesivas também era para trás, em direção ao bordo de fuga da *upper skin*.

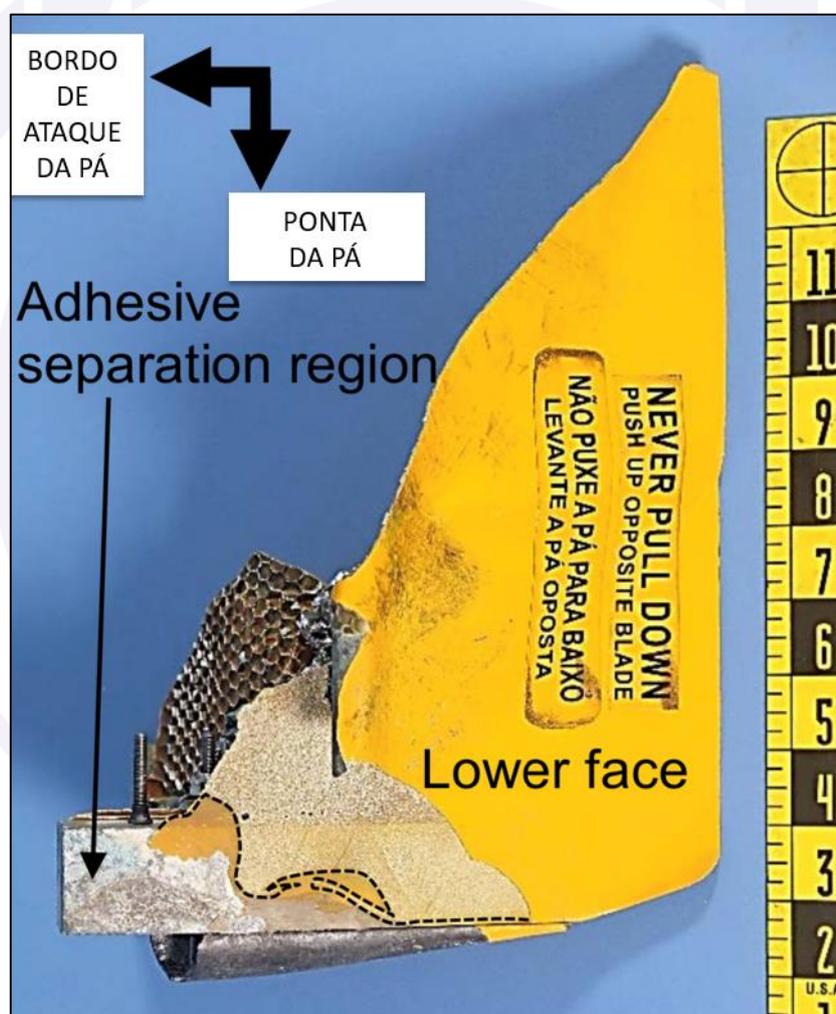
As áreas demarcadas por uma linha tracejada indicam a região onde a separação do tipo adesiva foi constatada (Figura 36).

Figura 36 - Aspecto geral da superfície inferior da pá vermelha (S/N 6128).  
(Fonte: adaptado de NTSB).

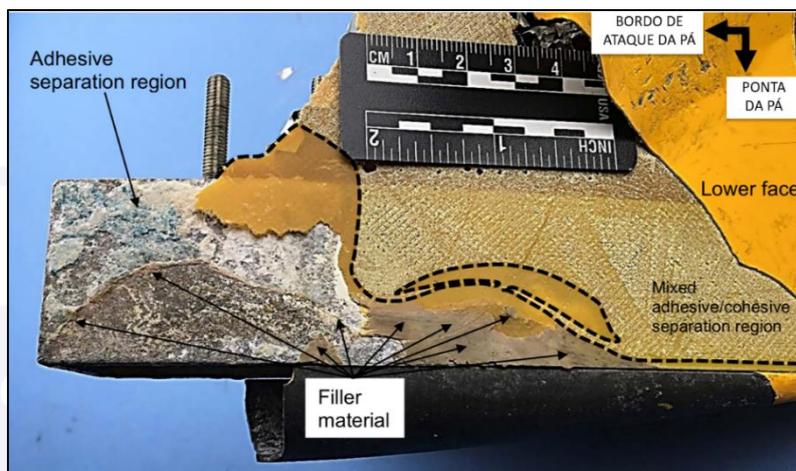
Figura 37 - Superfície inferior da pá vermelha (S/N 6128). Destaque para a demarcação das regiões com separação do tipo adesiva e presença de material estranho (*filler material*).

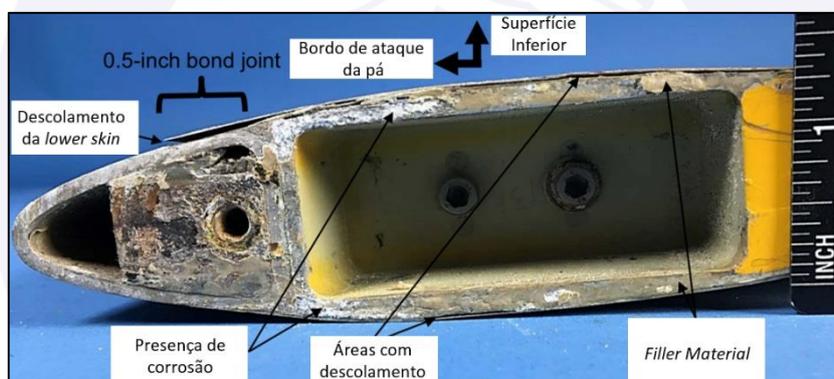
Durante a inspeção visual, após a retirada do *tip cover*, foi possível observar corrosão, descolamento (*peeling off*) e presença de material estranho (*filler material*) na região mais externa do *tip cap* (Figura 40).

Figura 40 - Região mais externa do *tip cap* da pá azul (S/N 6131), após a remoção do *tip cover*.

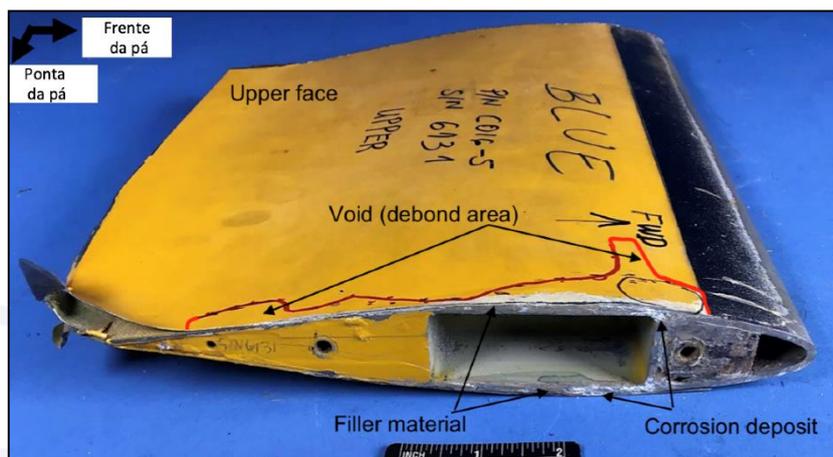
Figura 41 - Superfície superior da pá azul (S/N 6131) após a realização do *tap test*. A área identificada com descolamento (*void debond area*) foi demarcada pela linha vermelha.

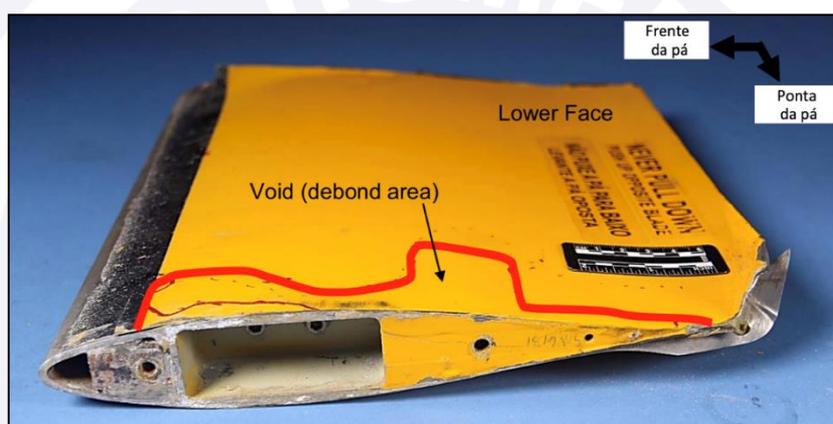
Figura 44 - Superfície inferior da pá azul (S/N 6131) após a realização do *tap test*. A área identificada com descolamento (*void debond area*) foi demarcada pela linha vermelha. (Fonte: adaptado de NTSB).

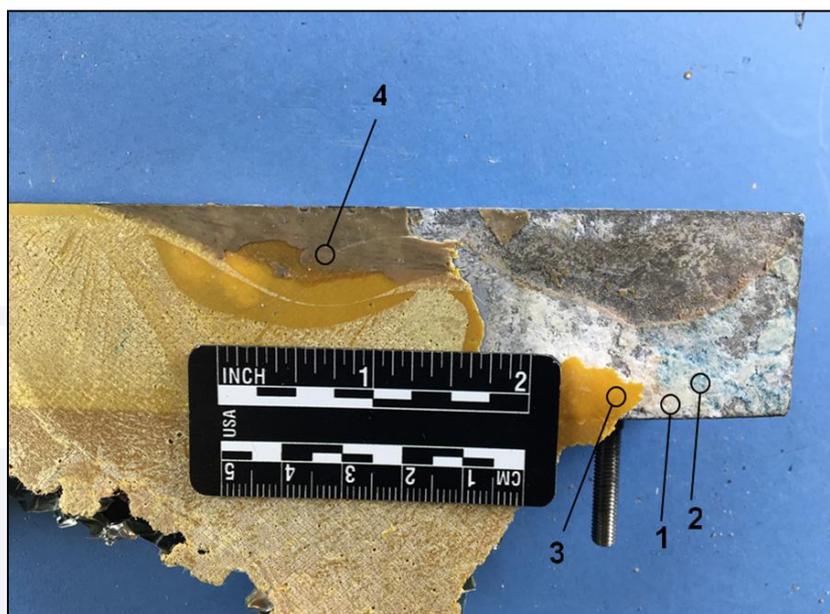
Na pá vermelha (S/N 6128), havia pontos com presença de corrosão de diferentes colorações. Com o intuito de identificar se as corrosões presentes nesses pontos possuíam características similares ou distintas, foram coletadas amostras de dois diferentes locais da pá, um com coloração azulada (ponto 1) e outro com coloração esbranquiçada (ponto 2) (Figura 47).

Figura 47 - Ponto 1 (coloração esbranquiçada) e ponto 2 (coloração azulada) de onde foram realizadas as coletas de amostras de corrosão na pá vermelha (S/N 6128). (Fonte: adaptado de NTSB).

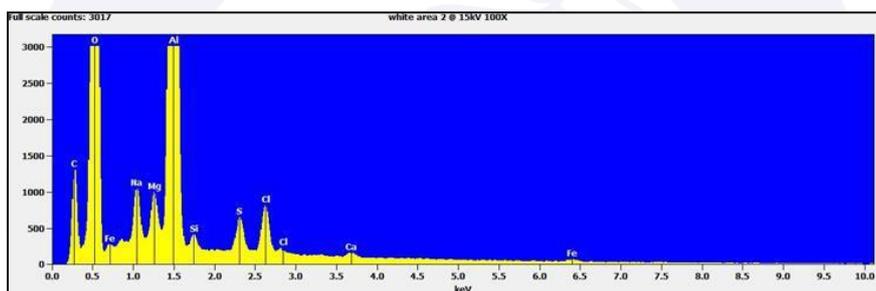
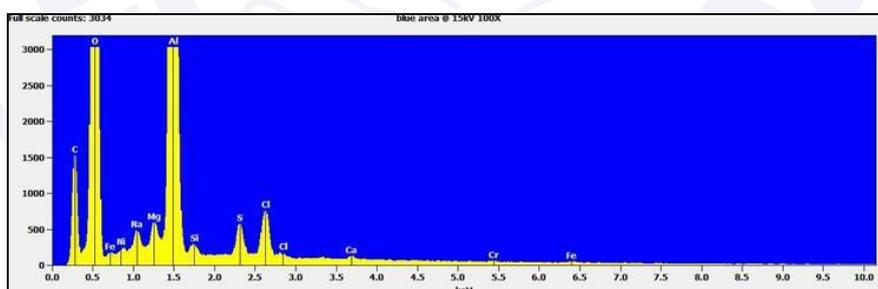
Embora os pontos de coleta apresentassem diferentes colorações, os exames constataram que a composição do material coletado era similar, denotando que a corrosão existente nos pontos “1” e “2” era do mesmo tipo (Figuras 48 e 49).

Figura 48 - Composição química da amostra coletada no ponto 1.

Figura 49 - Composição química da amostra coletada no ponto 2.

Os exames realizados por EDS identificaram o oxigênio (O) e o alumínio (Al) como principais elementos presentes nas amostras. A presença desses componentes indicou que havia corrosão do metal base (alumínio) da pá. Os resultados foram compatíveis com presença de Óxido de Alumínio, proveniente da corrosão encontrada no *tip cap*.

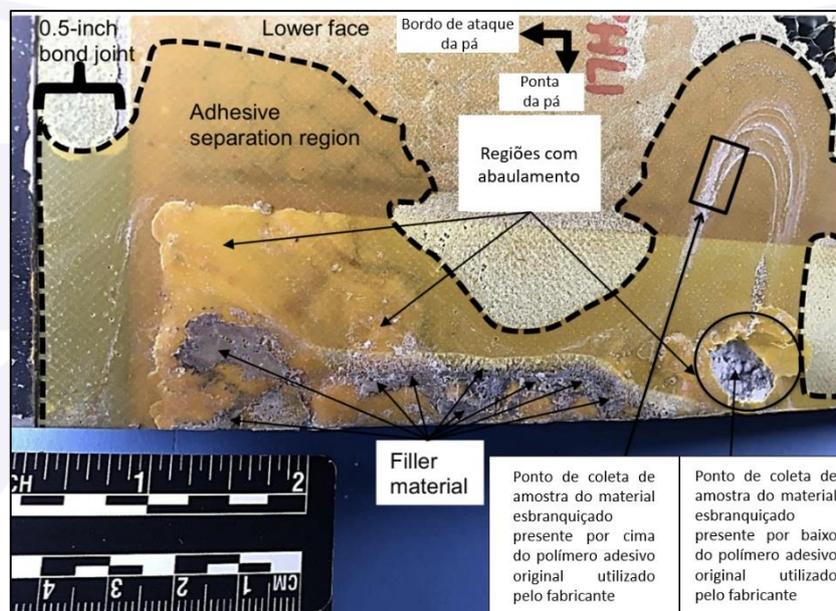
Figura 50 - Pontos onde foi realizada a coleta de amostras de material esbranquiçado na pá azul (S/N 6131).  
(Fonte: adaptado de NTSB).

A análise por EDS do material coletado por baixo da camada de polímero (em destaque no círculo preto da Figura 50) identificou picos de maior intensidade de alumínio (Al) e oxigênio (O). A presença desses componentes indicou que havia corrosão do metal base (alumínio) da pá. Os resultados foram compatíveis com presença de Óxido de Alumínio, proveniente da corrosão encontrada no *tip cap*.

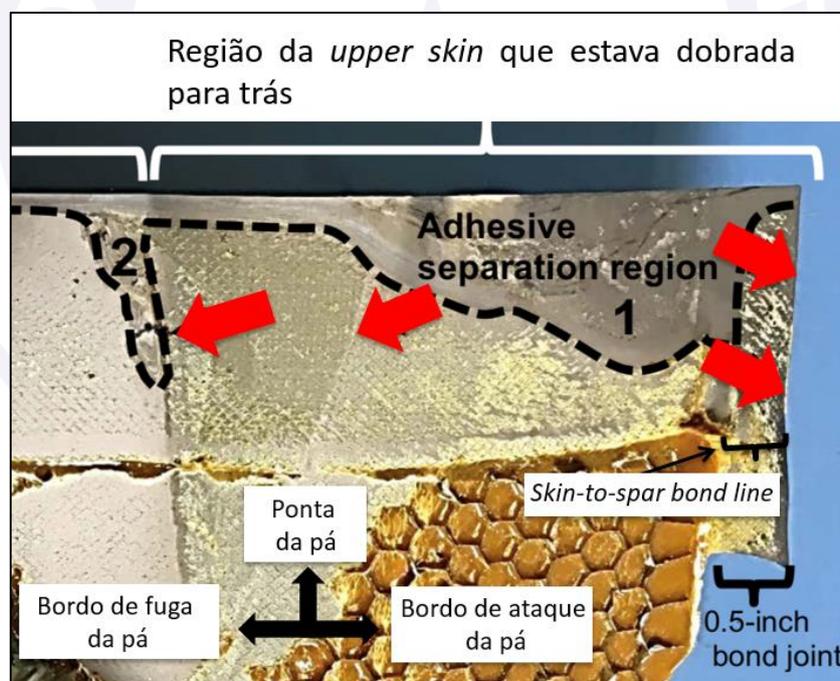
Figura 63 - Direção de propagação das fraturas adesivas na região da *upper skin* que foi encontrada descolada e dobrada para trás.  
(Fonte: adaptado de NTSB).

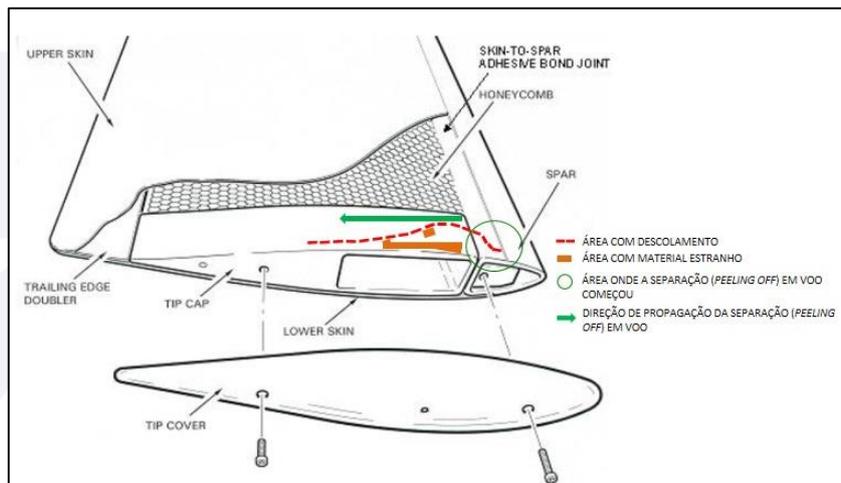
Figura 64 - Representação esquemática da dinâmica de descolamento em voo ocorrida na pá vermelha (S/N 6128).

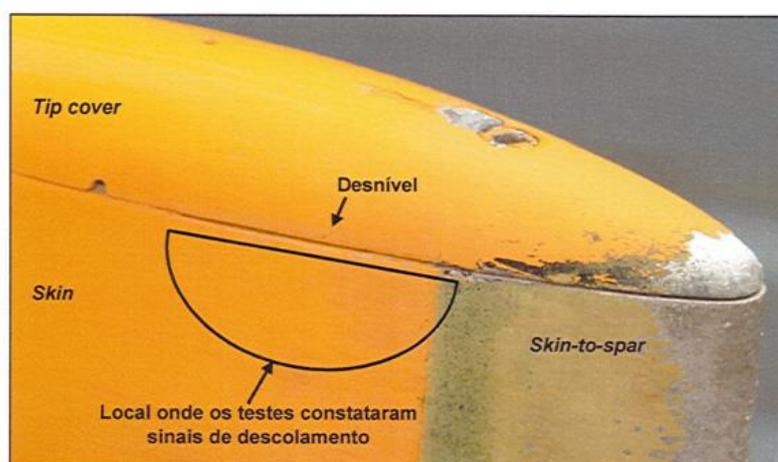
Figura 6 – Pá P/N C016-7 com sinais de descolamento.
