**COMANDO DA AERONÁUTICA**  
**CENTRO DE INVESTIGAÇÃO E PREVENÇÃO DE**  
**ACIDENTES AERONÁUTICOS**

**RELATÓRIO FINAL SIMPLIFICADO**

DADOS DA OCORRÊNCIA				
DATA - HORA	INVESTIGAÇÃO	SUMA Nº		
11OUT2014 - 16:18 (UTC)	SERIPA IV	A-506/CENIPA/2020		
CLASSIFICAÇÃO	TIPO(S)	SUBTIPO(S)		
ACIDENTE	[RE] EXCURSÃO DE PISTA	POUSO LONGO		
LOCALIDADE	MUNICÍPIO	UF	COORDENADAS	
AERÓDROMO DE TATUÍ (SDTF)	TATUÍ	SP	23°19'55"S	047°52'48"W

DADOS DA AERONAVE		
MATRÍCULA	FABRICANTE	MODELO
PP-HSY	AERO BOERO	AB 180
OPERADOR	REGISTRO	OPERAÇÃO
AEROCLUBE DE TATUÍ	PRI	PRIVADA

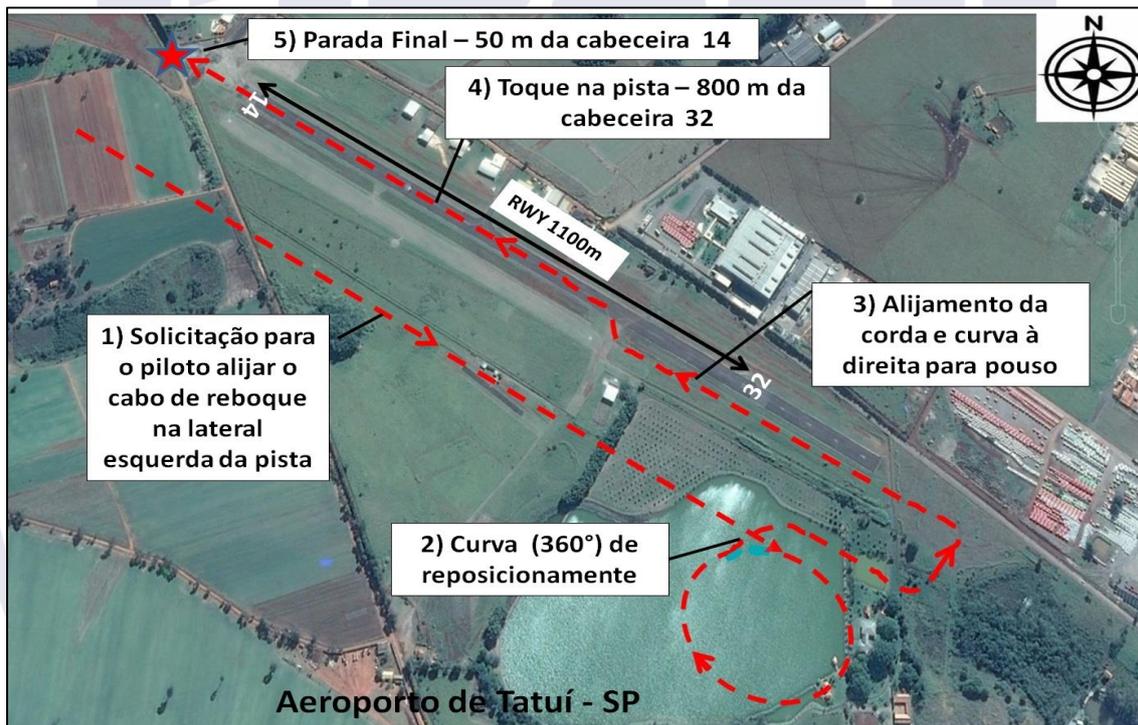
Figura 1 - Croqui da ocorrência.

O toque ocorreu no último terço da pista e o piloto não conseguiu parar a aeronave dentro dos limites previstos (*runway excursion - overrun*). Na sequência, colidiu contra uma cerca que dividia o aeródromo de uma propriedade vizinha, ocasionando a quebra do trem de pouso.

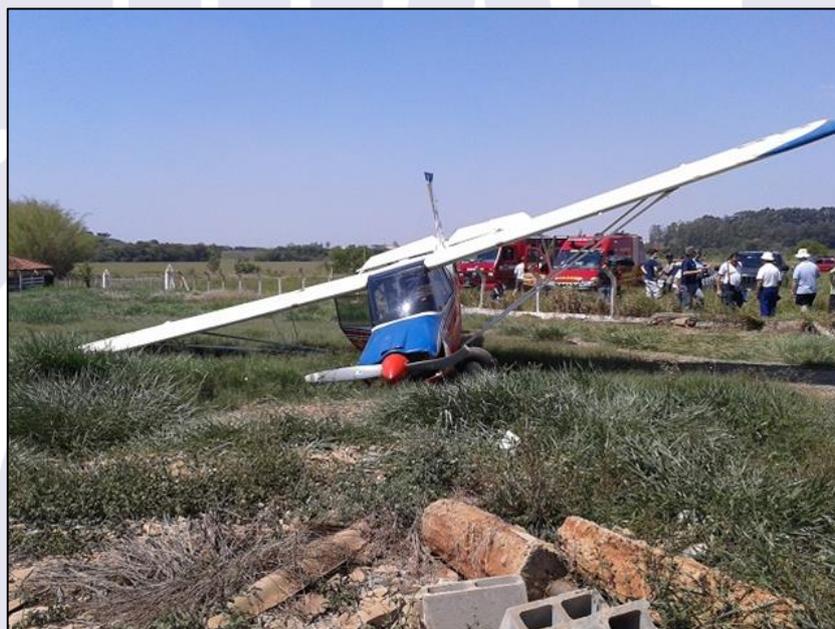
Figura 2 - Posição final da aeronave após a ocorrência.

A aeronave realizou o toque no último terço da pista, o que dificultou a sua parada total dentro dos limites, vindo a ultrapassá-la em, aproximadamente, 50 metros (Figura 2).

A Comissão de Investigação concluiu que houve uma inadequada avaliação, por parte do piloto, de parâmetros relacionados à operação da aeronave, sobretudo no que diz respeito à distância disponível para o pouso direto após o alijamento da corda de reboque na lateral da pista.

Atuar junto ao Aero clube de Tatuí, a fim de verificar o cumprimento dos procedimentos e doutrina aplicada aos pilotos rebocadores, bem como o estabelecimento de mecanismos que garantam o fiel cumprimento do previsto nos manuais e documentação técnica pertinente a esse tipo de atividade.

Divulgar os ensinamentos colhidos na presente investigação, a fim de alertar pilotos e operadores de Aeroclubes e Escolas de Aviação sobre a importância do fiel cumprimento das normas operacionais e dos manuais técnicos, sobretudo no que diz respeito às operações com aeronaves rebocadoras.
