COMANDO DA AERONÁUTICA
CENTRO DE INVESTIGAÇÃO E PREVENÇÃO DE
ACIDENTES AERONÁUTICOS

RELATÓRIO FINAL SIMPLIFICADO

DADOS DA OCORRÊNCIA			
DATA - HORA	INVESTIGAÇÃO	SUMA(I) Nº	
22JAN2017 - 19:50 (UTC)	SERIPA III	A-015/CENIPA/2017	
CLASSIFICAÇÃO	TIPO(S)	SUBTIPO(S)	
ACIDENTE	[LOC-I] PERDA DE CONTROLE EM VOO	NIL	
LOCALIDADE	MUNICÍPIO	UF	COORDENADAS
FORA DE AERÓDROMO	CAPITÓLIO	MG	20°39'16"S 046°12'56"W

DADOS DA AERONAVE		
MATRÍCULA	FABRICANTE	MODELO
PP-MAM	ROBINSON HELICOPTER	R44
OPERADOR	REGISTRO	OPERAÇÃO
PARTICULAR	TPP	TÁXI-AÉREO

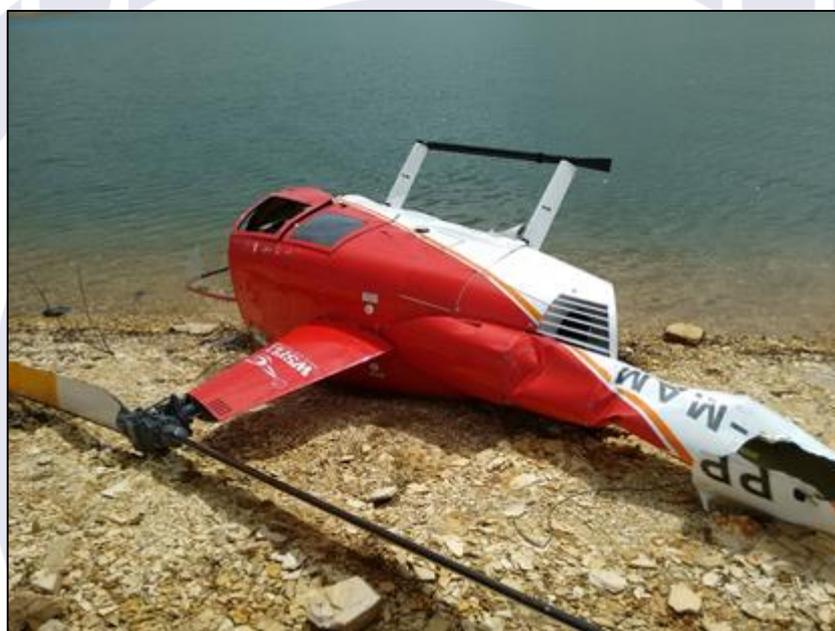
A aeronave prosseguiu em voo e, ao entrar em curva à esquerda, a buzina de baixa RPM voltou a tocar. Em seguida, a aeronave perdeu sustentação, com a buzina tocando durante toda a trajetória descendente, vindo a colidir contra a água do lago de Furnas, próximo à margem da lagoa, aproximadamente oito metros abaixo do ponto de decolagem.

A aeronave teve danos substanciais.

Figura 1 - Aeronave no local da ocorrência.

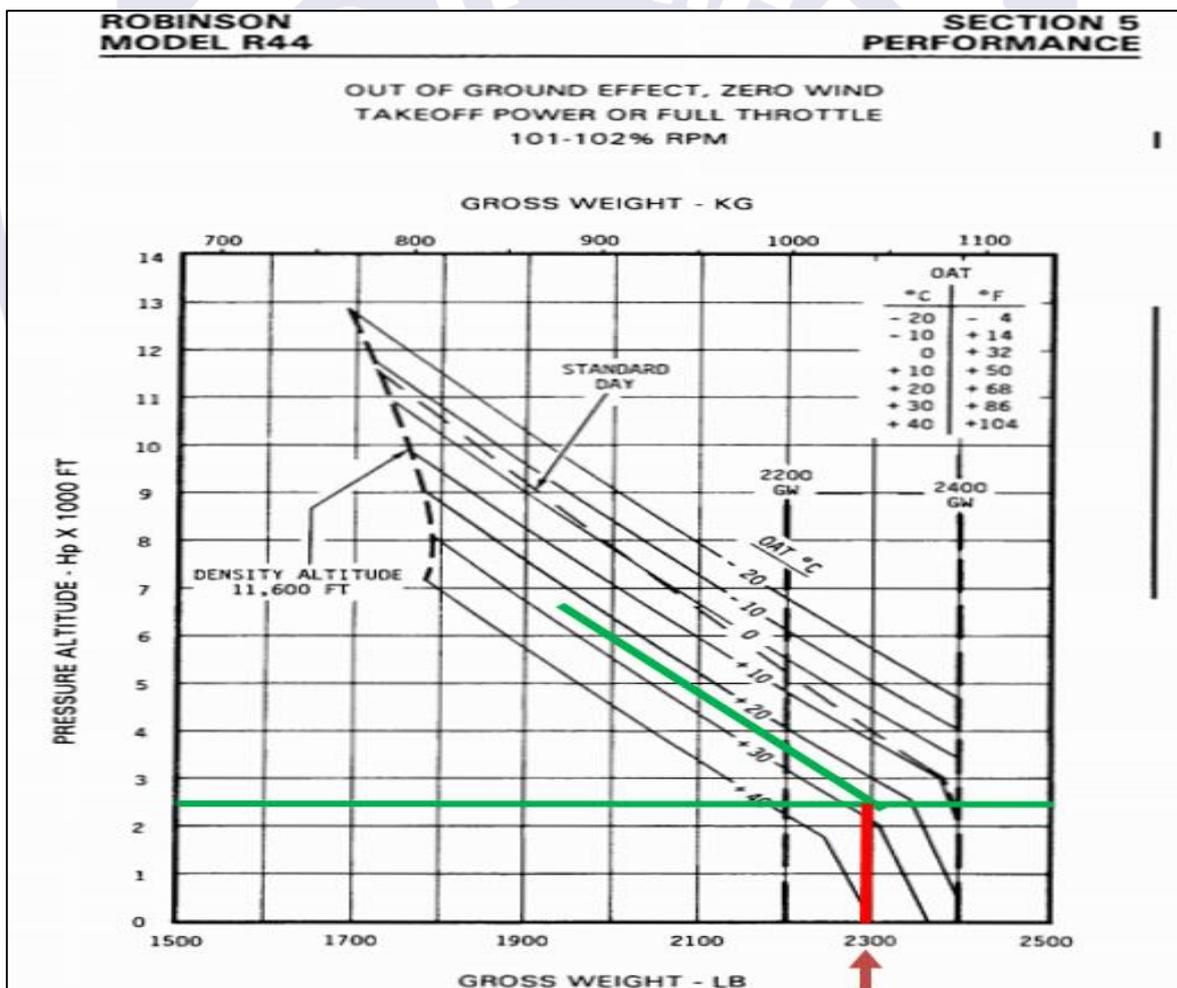
Quanto às circunstâncias operacionais da ocorrência, o local de decolagem ficava a, aproximadamente, 2.500ft de altitude e, no momento da decolagem, a temperatura era de 27°C. Desse modo, o peso bruto máximo da aeronave estava limitado a 2.295lb, aproximadamente, conforme gráfico do *R44 Pilot's Operating Handbook - POH* (Figura 2).

Figura 2 - Gráfico com a representação do peso bruto máximo da aeronave em razão de altitude pressão e temperatura.

Como não foi apresentado um manifesto de carga, não foi possível realizar o cálculo do peso da aeronave no momento da ocorrência, para fins da investigação.

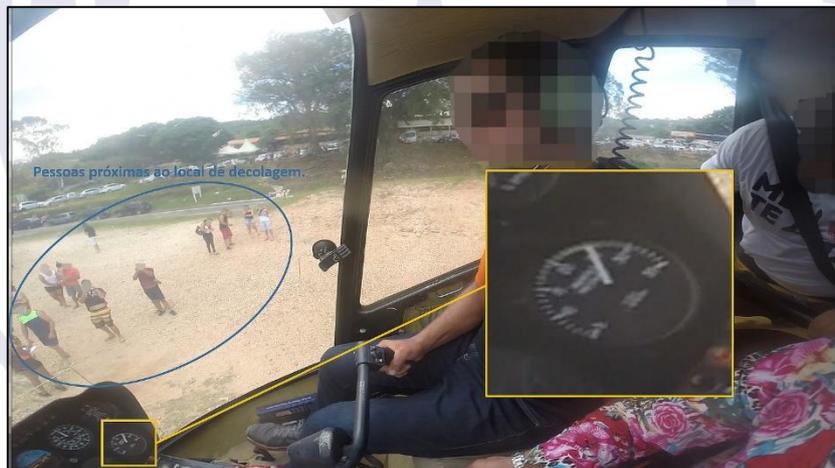
Todavia, é provável que a aeronave estivesse operando fora do envelope de voo, uma vez que, por meio da filmagem interna da cabine, foi possível verificar a extrapolação do limite de potência máxima contínua do motor de 23,1 in.Hg., de acordo com o POH (Figura 3). Esse limite poderia, ainda, ser acrescido de 1,6 in.Hg. em regime de potência máxima de decolagem, medido pelo *Manifold Pressure*, totalizando 24,7 in.Hg.

Pelas imagens é possível observar que a aeronave atingiu, logo após a decolagem, 25 in.Hg, alcançando, durante o voo, valores próximos a 26 in.Hg. (Figura 4).

Figura 4 - Pressão no *manifold* próxima a 25 in. Hg. e pessoas próximas à decolagem.

A extrapolação do limite de pressão no *Manifold Pressure* durante a decolagem/voo indicou que a aeronave estava requerendo maior fluxo de ar nos cilindros do motor, que nessas condições poderia ser entendido como maior potência do motor, do que os limites estabelecidos.
