**COMANDO DA AERONÁUTICA**  
**CENTRO DE INVESTIGAÇÃO E PREVENÇÃO DE**  
**ACIDENTES AERONÁUTICOS**

**RELATÓRIO FINAL**  
**A-082/CENIPA/2018**

<b>OCORRÊNCIA:</b>	<b>ACIDENTE</b>
<b>AERONAVE:</b>	<b>PP-MHJ</b>
<b>MODELO:</b>	<b>PZL-SW4</b>
<b>DATA:</b>	<b>04MAIO2018</b>

O presente Relatório Final refere-se ao acidente com a aeronave PP-MHJ, modelo PZL-SW4, ocorrido em 04MAIO2018, classificado como “[SCF-NP] Falha ou mau funcionamento de sistema/componente | Perda de componente em voo”.

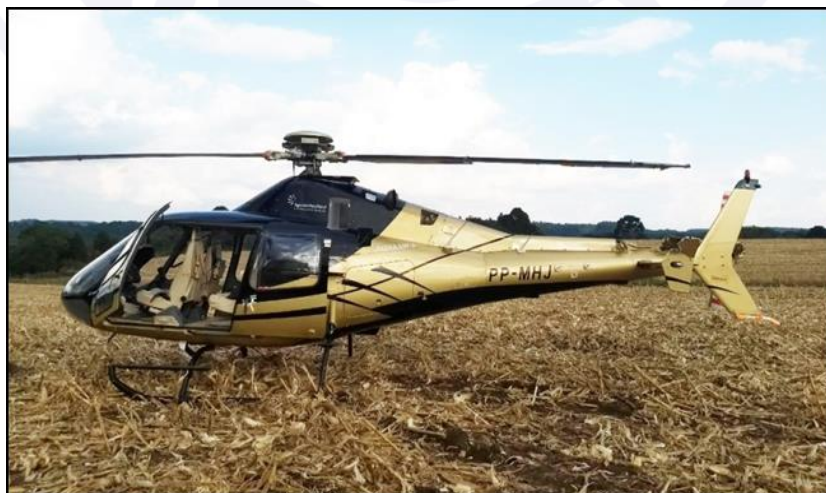
A aeronave teve danos substanciais no rotor principal, na estrutura (carenagem da transmissão do lado direito), no cone de cauda e no estabilizador horizontal (Figuras 1, 2, 3 e 4).

Figura 1 - Aeronave PP-MHJ logo após a ocorrência.

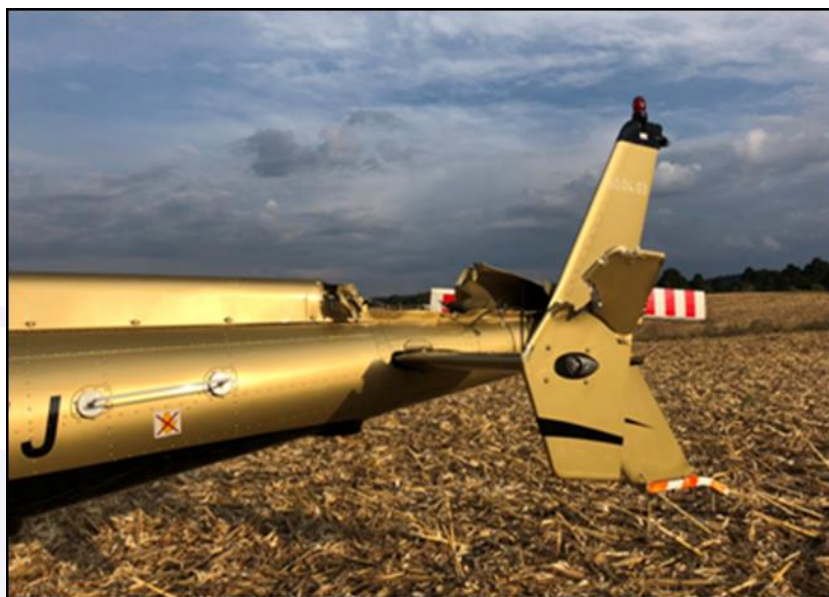
Figura 2 - Danos ao cone de cauda e ao estabilizador horizontal da aeronave.

Os danos observados na porção mais externa das pás do rotor principal, no cone de calda e no estabilizador horizontal eram compatíveis com um impacto após o pouso.

Os investigadores também concluíram que os danos observados na porção mais externa das pás do rotor principal, no cone de cauda e no estabilizador horizontal ocorreram durante o pouso, devido a um movimento involuntário e/ou muito amplo do comando cíclico.

É provável que os danos observados na porção mais externa das pás do rotor principal, no cone de cauda e no estabilizador horizontal tenham ocorrido durante o pouso, devido a um movimento involuntário e/ou muito amplo do comando cíclico, o que caracterizaria uma inadequação no uso dos comandos de voo.

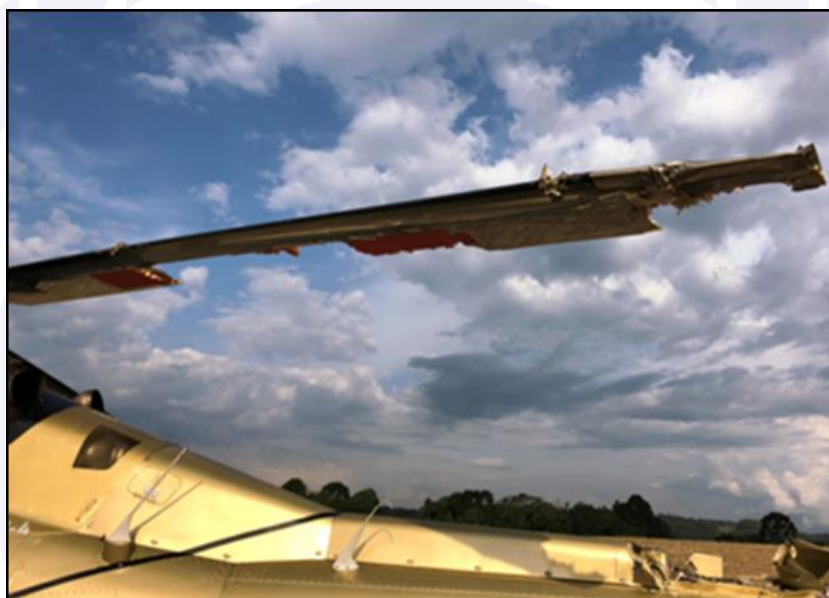
Figura 3 - Danos às pás do rotor principal.

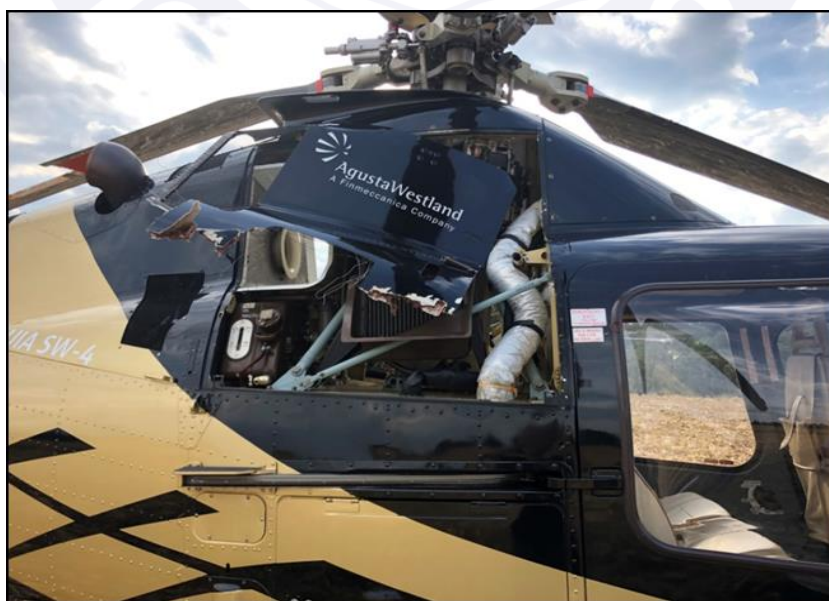
Figura 4 - Danos à porta da carenagem da transmissão do lado direito.

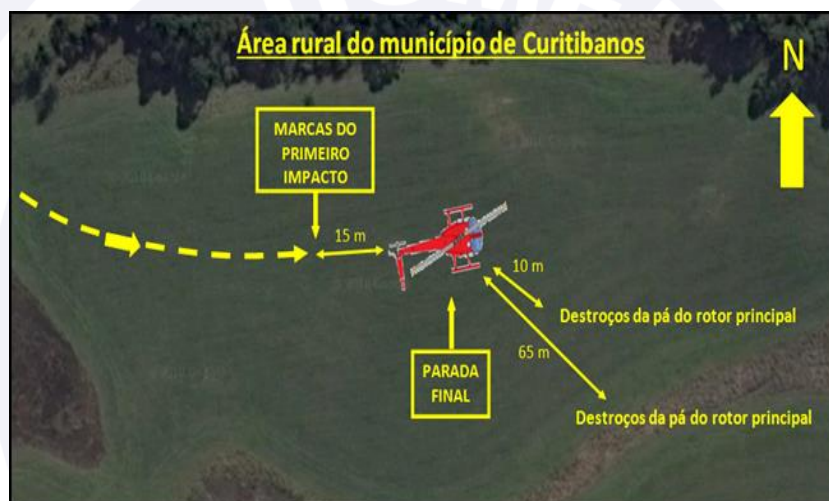
Alguns destroços da pá do rotor principal foram encontrados a cerca de 65 metros de distância da aeronave (Figura 5).

Figura 5 - Trajetória da aeronave até o ponto de parada final.

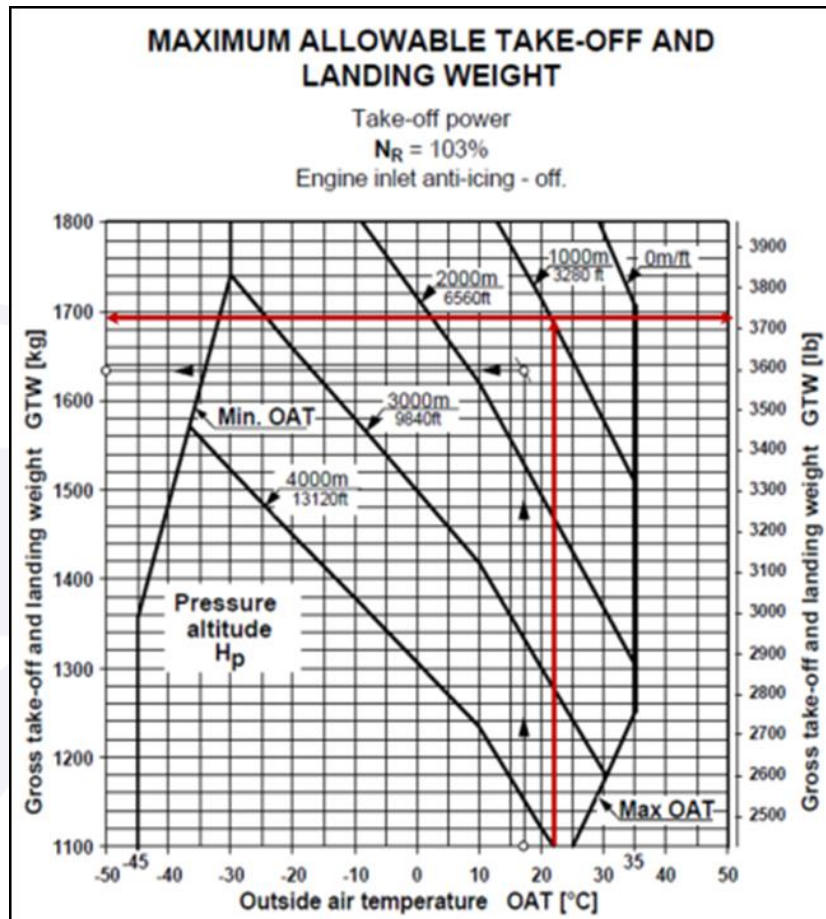
A altitude do aeródromo de partida (SSKU) era de 3.209 pés (978m). Segundo o piloto, a temperatura era de 22°C. Com base nesses dados, calculou-se que o peso máximo de decolagem de SSKU seria de 1.695kg (Figura 6).

Figura 6 - Cálculo do peso máximo de decolagem para a temperatura de 22°C.

De maneira similar, o estudo dos dados de peso da aeronave revelou que a operação transcorreu dentro dos limites especificados pelo fabricante. Portanto, concluiu-se que este fator não contribuiu para uma eventual falta de potência nas condições presentes naquele voo.

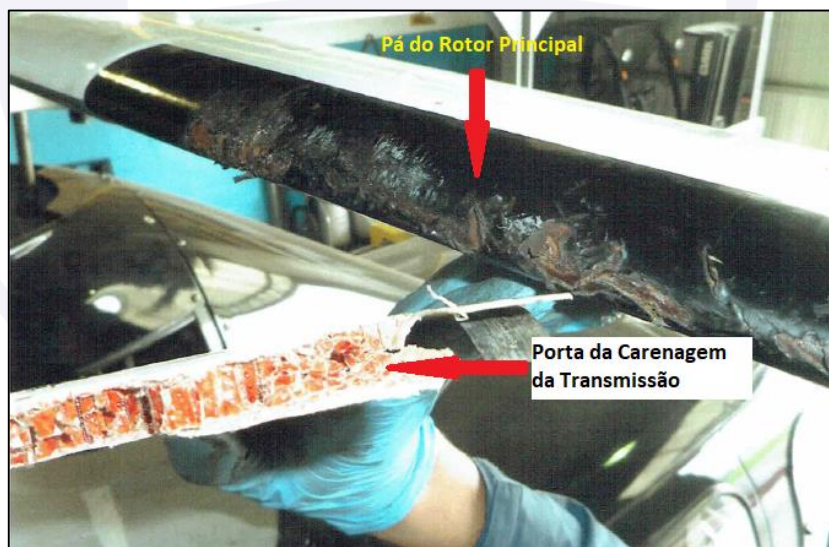
O exame das pás do rotor principal revelou a presença, em uma delas, de danos em seu bordo de ataque, em uma região próxima à sua raiz (Figura 7).

Figura 7 - Marcas de danos no bordo de ataque da pá do rotor e na porta da carenagem.

Esses danos, aparentemente, não eram suficientes para produzir grandes alterações em sua função aerodinâmica.

Os danos observados no bordo de ataque de uma das pás do rotor principal, em uma região próxima à sua raiz, aparentemente, não foram suficientes para produzir grandes alterações em sua função aerodinâmica.

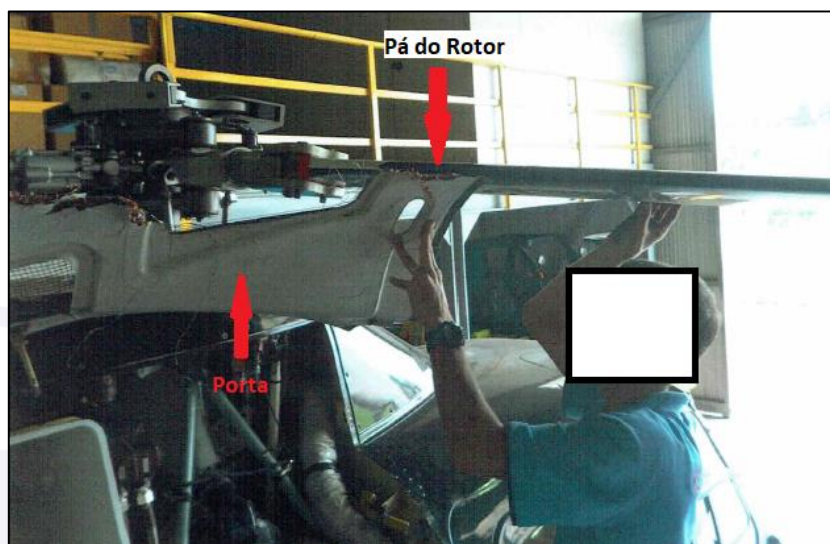
A porta da carenagem da transmissão apresentava fratura em uma região alinhada com a passagem das pás do rotor principal. (Figura 8).

Figura 8 - Alinhamento entre a fratura da carenagem e a pá do rotor.

Por outro lado, os exames realizados na porta direita da carenagem da transmissão mostraram que ela apresentava fratura em uma região alinhada com a passagem das pás do rotor principal. A existência de danos correspondentes no bordo de ataque de uma das pás, em uma região próxima à sua raiz, levou os investigadores a concluir que a mencionada porta se abriu em voo e foi atingida pelo rotor principal.

Considerando que não havia danos significativos nos quatro encaixes das travas e que não havia indícios de fratura ou danos severos às linguetas que mantinham essa porta fechada e travada, concluiu-se que, durante a preparação para a decolagem, ela foi deixada em uma condição que permitiu a sua abertura em voo.

Nesse cenário, o ruído relatado pelas pessoas a bordo foi provocado pela colisão da pá do rotor principal contra a mencionada porta.

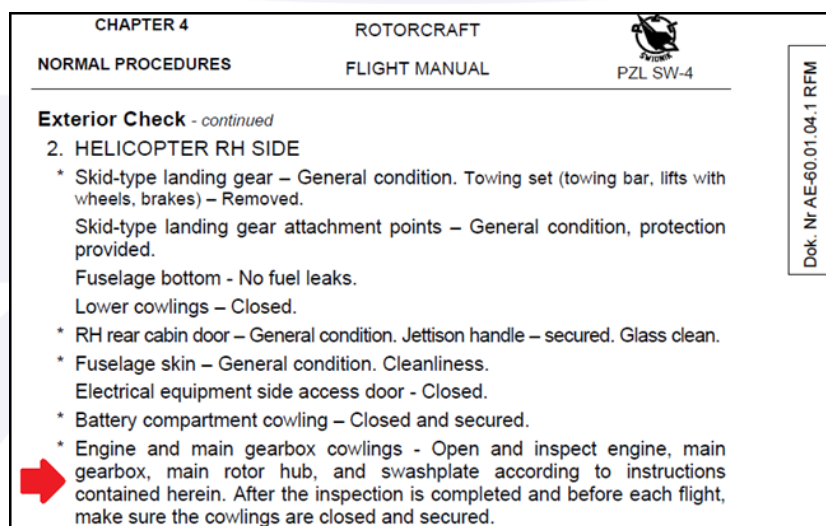
No manual de voo da aeronave, no *Exterior Check*, estava previsto que se abrisse a porta da carenagem do lado direito a fim de verificar o motor, a *gearbox*, o cubo do rotor principal e o *swashplate*, atentando para o fechamento das capotas do motor de modo que as mesmas estivessem “fechadas e seguras” (Figura 10).

Figura 10 - Extrato do “Flight Manual” do PZL SW-4.

De acordo com o manual de voo da aeronave, o *Exterior Check* previa a verificação do motor e da transmissão por meio da abertura das portas das carenagens que protegiam estes componentes. Após este procedimento, dever-se-ia verificar se as capotas estavam “fechadas e seguras”.

Assim, é provável que o correto fechamento da carenagem do lado direito não tenha sido verificado após a execução dessa tarefa. Dessa forma, uma atitude de complacência pode ter levado o comandante a não perceber que as travas que mantinham a porta fechada foram deixadas em uma posição que permitiria a sua abertura em voo.
