**COMANDO DA AERONÁUTICA**  
**CENTRO DE INVESTIGAÇÃO E PREVENÇÃO DE**  
**ACIDENTES AERONÁUTICOS**

**RELATÓRIO FINAL SIMPLIFICADO**

DADOS DA OCORRÊNCIA			
DATA - HORA	INVESTIGAÇÃO	SUMA(I) Nº	
28MAR2018 - 11:45 (UTC)	SERIPA IV	A-055/CENIPA/2018	
CLASSIFICAÇÃO	TIPO(S)	SUBTIPO(S)	
ACIDENTE	[ARC] CONTATO ANORMAL COM A PISTA	POUSO BRUSCO	
LOCALIDADE	MUNICÍPIO	UF	COORDENADAS
FAZENDA RIO NEGRO (SSGX)	AQUIDAUANA	MS	19°34'06"S 056°14'44"W

DADOS DA AERONAVE		
MATRÍCULA	FABRICANTE	MODELO
PP-PSO	PIPER AIRCRAFT	PA-32-301FT
OPERADOR	REGISTRO	OPERAÇÃO
PARTICULAR	TPP	PRIVADA

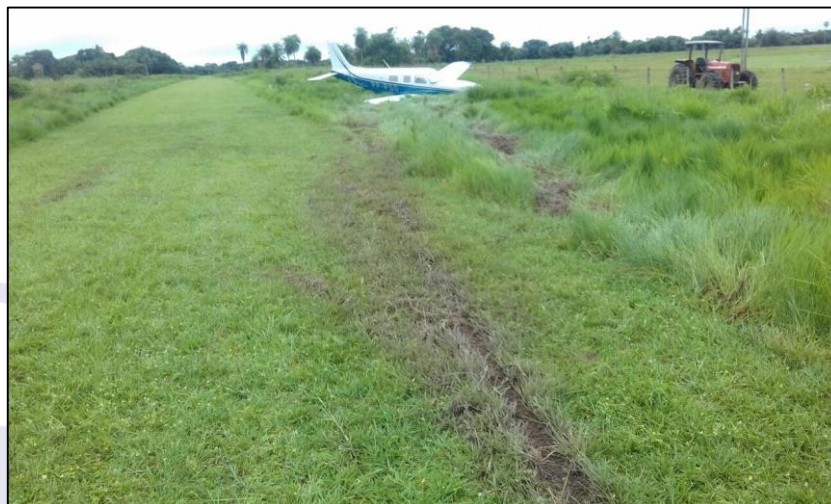
Figura 1 - Vista geral da ocorrência.

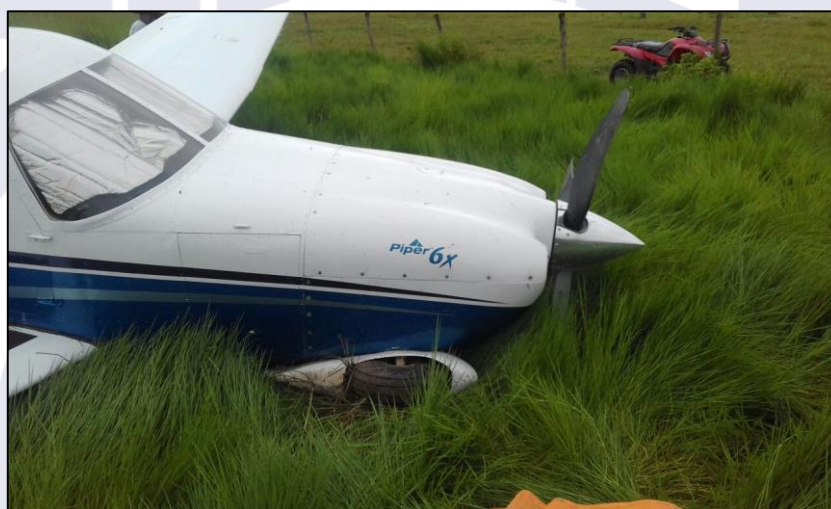
Figura 2 - Vista da lateral direita da aeronave.

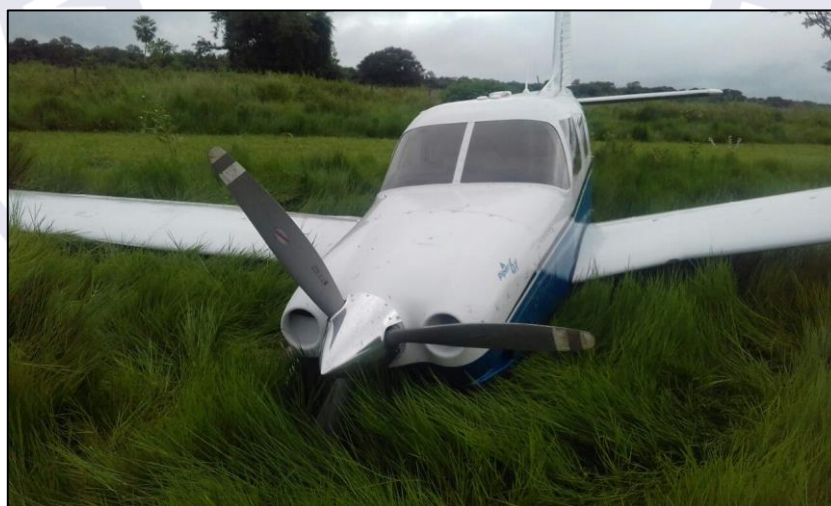
Figura 3 - Vista frontal da aeronave.

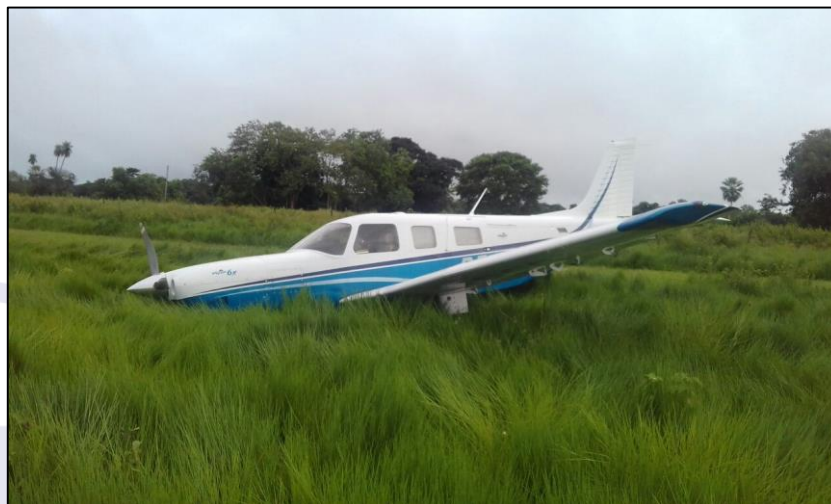
Figura 4 - Vista da lateral esquerda da aeronave.
