COMANDO DA AERONÁUTICA
CENTRO DE INVESTIGAÇÃO E PREVENÇÃO DE
ACIDENTES AERONÁUTICOS

RELATÓRIO FINAL
IG-048/CENIPA/2017

OCORRÊNCIA:	INCIDENTE GRAVE
AERONAVE:	PP-PTQ
MODELO:	ATR-72-212A
DATA:	23MAR2017

O presente Relatório Final refere-se ao incidente grave com a aeronave PP-PTQ, modelo ATR-72-212A, ocorrido em 23MAR2017, classificado como “[SCF-NP] Falha ou mau funcionamento de sistema/componente | Com comandos de voo”.

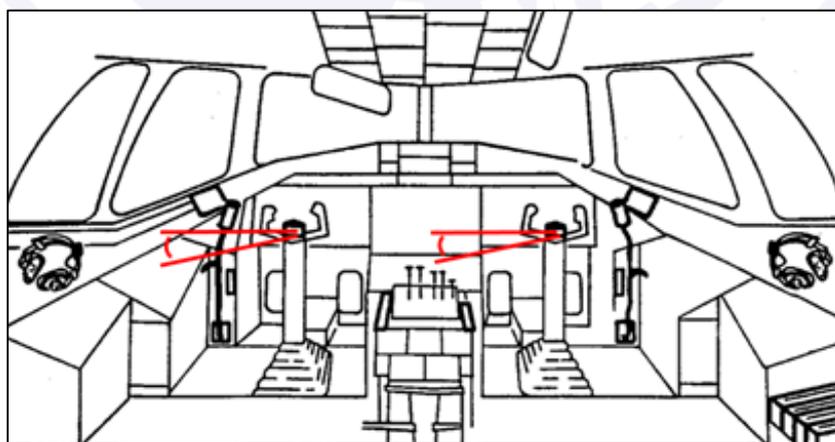
Figura 2 - Amplitude, aproximada, de comando para o sentido anti-horário.
Fonte: ATR.

No entanto, partindo da mesma posição, o giro do volante no sentido anti-horário não permitia comandar os ailerons em todo o seu curso, já que o movimento de rotação da *control wheel* era bloqueado quando o comando chegava a, aproximadamente, 15° de giro.

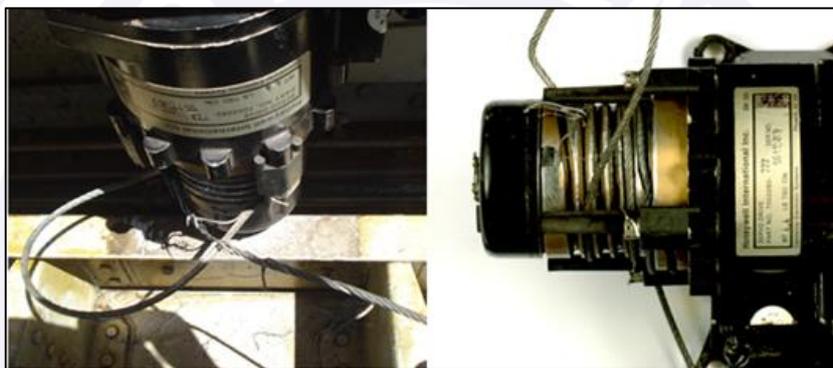
Figura 6 - Servo Drive removido da aeronave com o cabo rompido.

O exame da aeronave mostrou que um dos cabos de comando PN S2211001100000, que conectavam o servo atuador (*Servo Drive*) do piloto automático aos guinhóis de comando do aileron (*Quadrant Assy*), estava rompido.

Após a remoção do *Servo Drive* do avião, juntamente com o cabo de comando que se rompeu, constatou-se que o mecanismo rotativo onde os cabos eram enrolados, denominado *capstan*, encontrava-se bloqueado e impedido de girar (Figura 6).

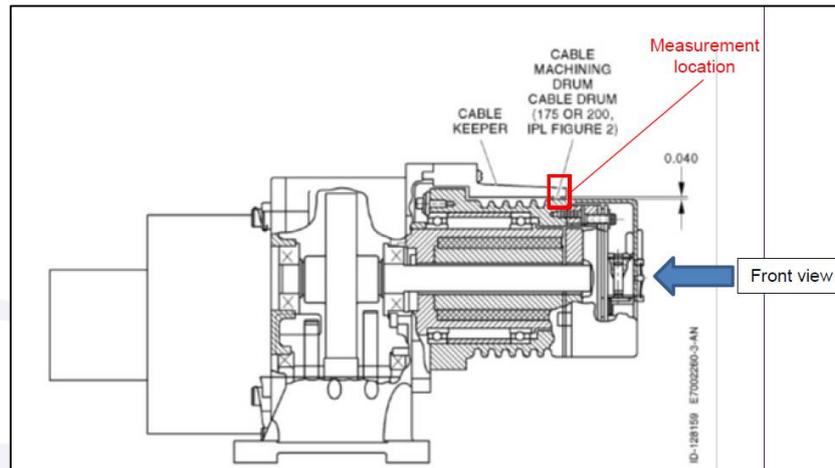
Figura 9 - Posição de medição do afastamento dos *cable keepers*.

Elas variaram de 0,95 a 3,10mm (+/- 0,10mm). O CMM requeria um máximo de 0,040 inches (1,016mm). Nenhum desgaste nos *cable keepers* foi observado a olho nu nas posições de medição. Áreas de desgaste foram identificadas em outras regiões, provavelmente devido à fricção entre os *cable keepers* e os cabos (Figura 10).

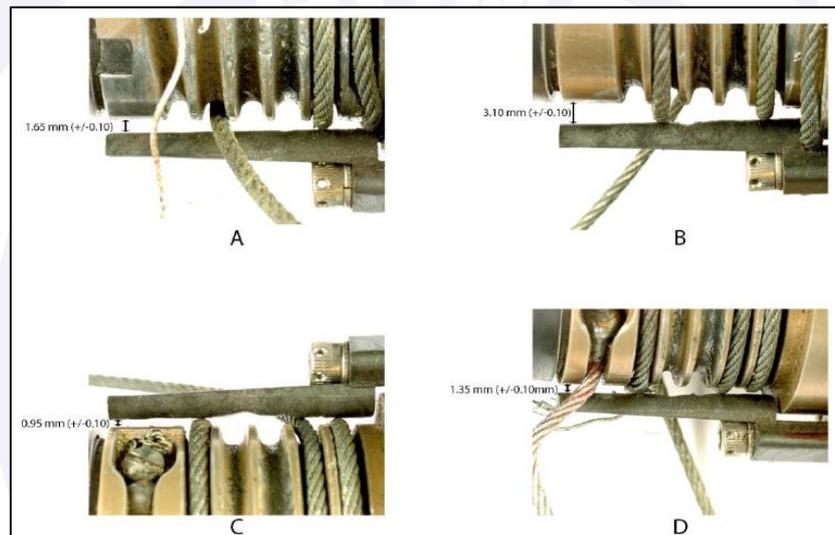
Figura 10 - Detalhes das medições e dos desgastes observados nos *cable keepers*.
Fonte: BEA.

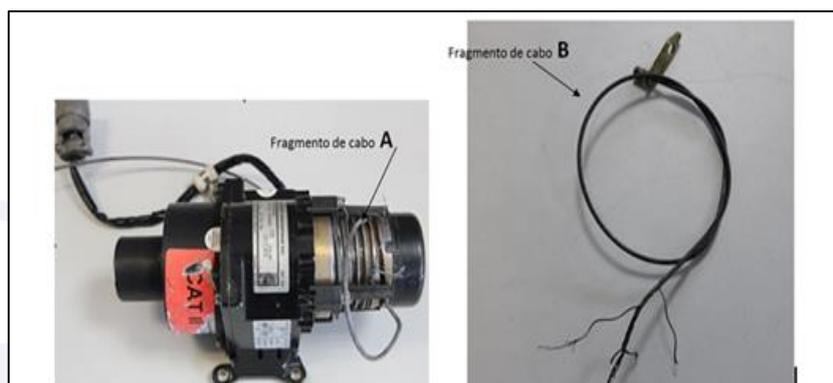
Figura 12 - Fragmento de cabo ligado ao *Servo Drive* (A) e fragmento de cabo que estava ligado ao guinhol (B).

Os exames realizados mostraram que havia sinais de desgaste, deformação plástica e fraturas dúcteis, assim como a presença de corrosão na superfície do cabo.

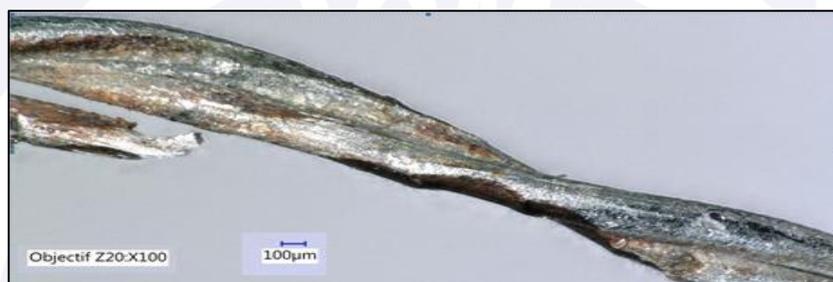
Figura 13 - Vista ampliada de fios do cabo de comando retirados do *Servo Drive* com marcas de deformação plástica e oxidação na superfície.

Por fim, o relatório emitido pela AMR concluiu que a falha do cabo deveu-se a um processo de fadiga e que as deformações plásticas e a oxidação, provavelmente, ocorreram após a ruptura.

A corrosão encontrada na superfície do cabo poderia ser consequência do tempo decorrido desde o evento de rompimento até o momento da análise no laboratório.

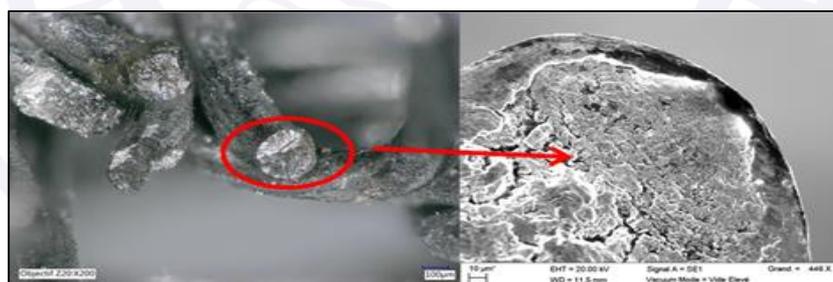
Constatou-se, também, que havia ocorrido um mecanismo de fadiga em diversas regiões de fratura.

Figura 14 - Fragmento de cabo A (ligado ao *Servo Drive*). Superfície fraturada de um dos fios apresentando marcas de praia, características de fadiga do material.

Interagir com o fabricante da aeronave (ATR), com a finalidade de que sejam revisados os procedimentos de manutenção programada para a inspeção dos cabos de comando *Part Number* S2211001100000 que estejam conectados aos *Servo Drive Part Number* 7002260-722 e instalados nas aeronaves ATR-72-212A, a fim de assegurar a adequação e a robustez necessárias para identificar processos de deterioração por fadiga de material.

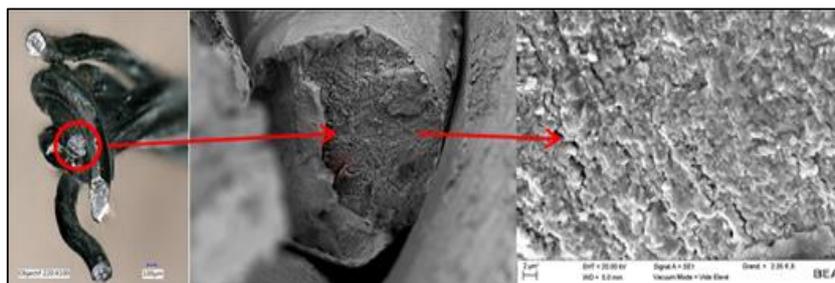
Figura 15 - Fragmento de cabo A. Superfície fraturada de outro fio, também apresentando marcas de praia, características de fadiga do material.
Fonte: BEA.

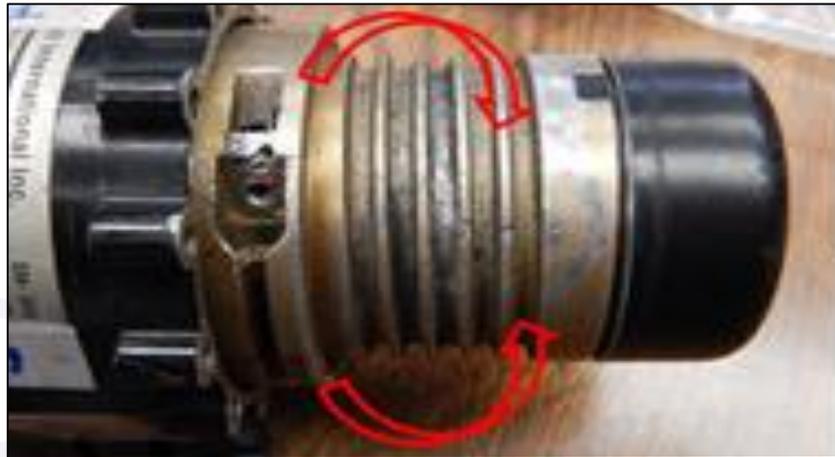
- o tambor de cabos, ou *capstan*, estava livre para girar.

Figura 18 - *Capstan* livre para girar nos dois sentidos, horário e anti-horário.

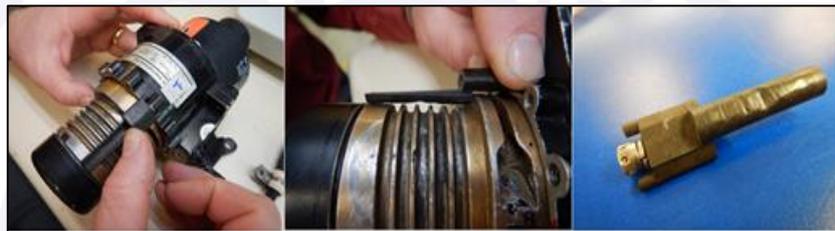
- os *cable keepers* estavam desgastados na face que ficava voltada para o tambor de cabos (*capstan*).
- a maior parte do desgaste dos *cable keepers* ficava na face interna associada aos três entalhes internos (mais próximos da embreagem) do tambor de cabos (Figura 19).

Figura 19 - *Cable keeper* posicionado e detalhe do desgaste.

Durante a vida em serviço do *Servo Drive*, não existia uma tarefa de manutenção preventiva para verificar a existência ou acompanhar o desgaste nos *cable keepers*.

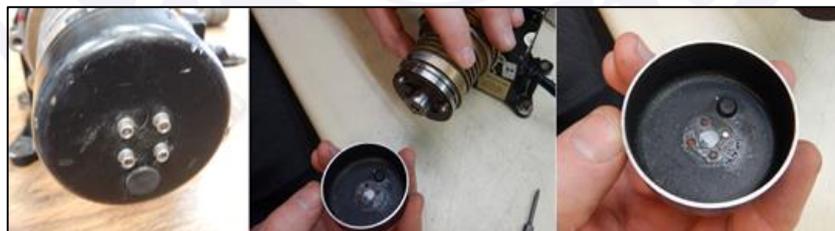
- os parafusos da cobertura do mecanismo de embreagem não estavam apertados (aparentavam ter sido ajustados apenas com os dedos).
- todos os arames de freio haviam sido removidos: cada parafuso estava sem o arame de freio requerido.
- após a remoção da cobertura do mecanismo de embreagem, uma pequena quantidade de detritos foi encontrada na própria cápsula (Figura 20).

Figura 20 - Cobertura sem os freios nos parafusos e detalhe dos detritos.

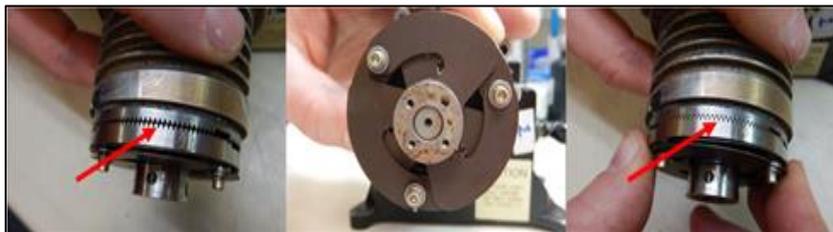
- a embreagem estava desengajada (Figura 21).

Figura 21 - Embreagem desengajada, vista frontal e engajada manualmente.

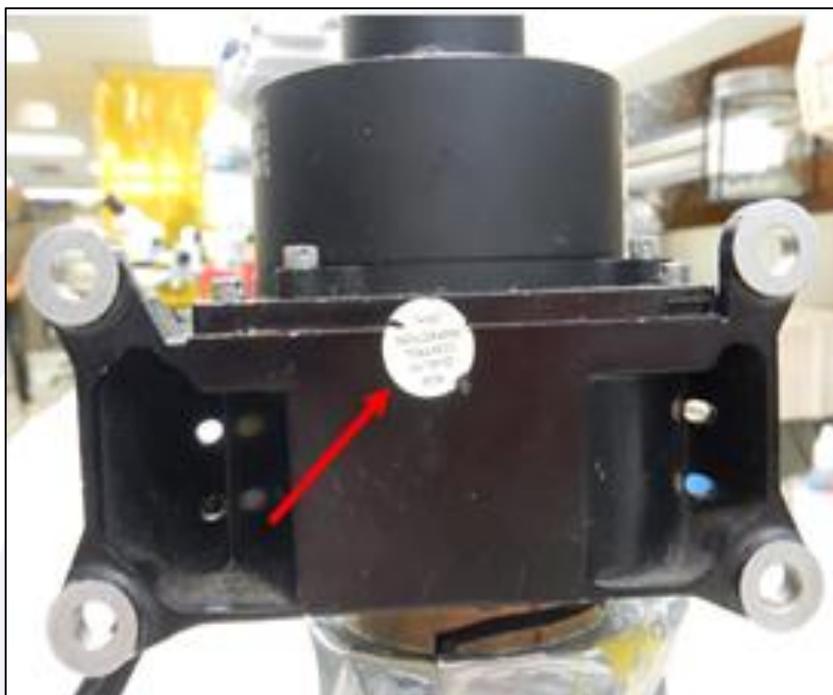
- o selo de controle de qualidade da face inferior, localizado entre a cobertura do motor e o trem de engrenagens, estava rompido (Figura 22).

Figura 22 - Selo de controle de qualidade rompido.
