2. Histórico do voo

3. Comentários/Pesquisas

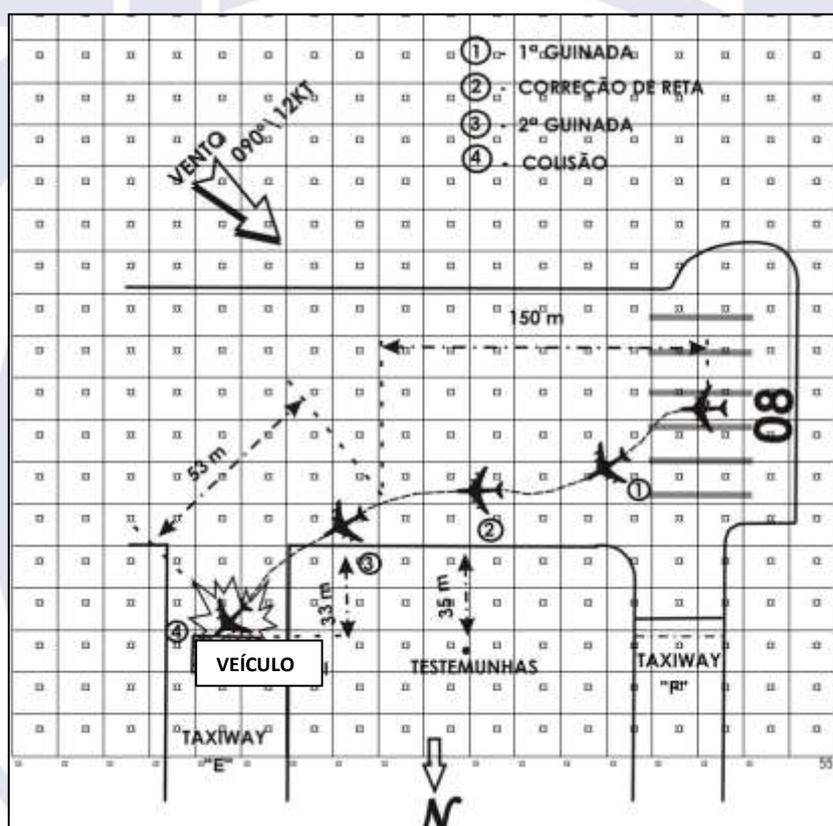
A aeronave saiu da pista a 170 metros da cabeceira 08 e colidiu contra um veículo que estava apoiando a operação de planadores e se encontrava estacionado na *taxiway* E.

Figura 1 – Croqui do incidente.

Observadores que estavam posicionados na lateral esquerda da pista, entre as *taxiway* “E” e “F” (posição 2 do croqui) afirmaram que, enquanto a aeronave estava acelerando e perdendo a reta, o instrutor estava acenando para eles.

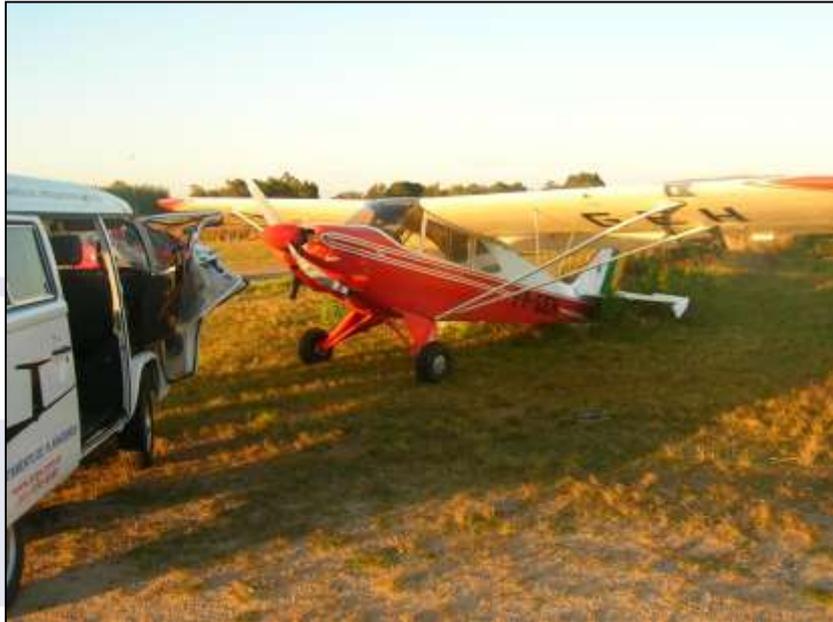
Após 150 metros e ainda percorrendo a lateral esquerda da pista, a aeronave começou a ganhar sustentação e sua cauda ergueu-se do solo. Desse modo, houve a ampliação da perda da reta à esquerda e a aeronave aproou um veículo que se encontrava estacionado na *taxiway* E, em apoio às atividades de voo a vela do aeroclube.

Figura 2 – veículo atingido pela aeronave

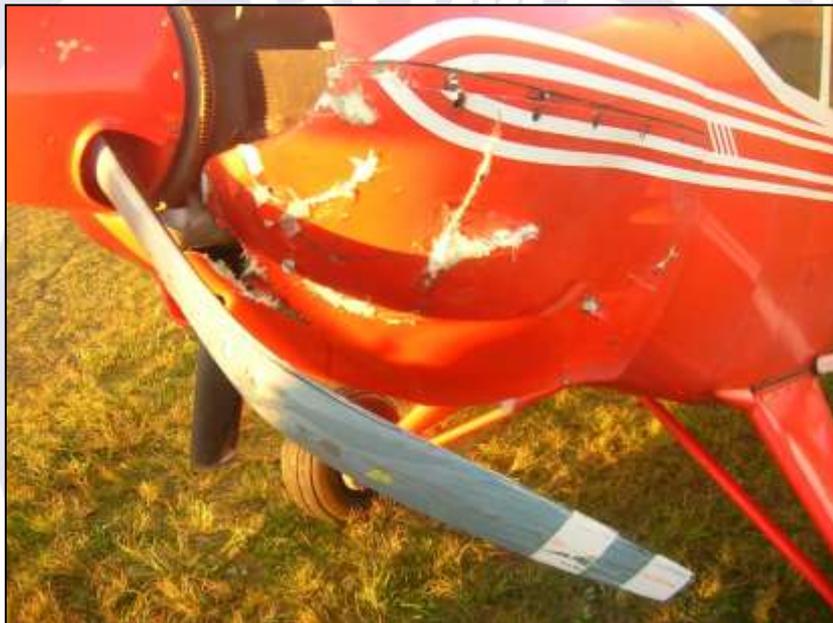
Figura 3 – Danos provocados à aeronave.

A aeronave teve danos na hélice, motor e montante da asa esquerda.

Os exames realizados pelos técnicos do Quinto Serviço Regional de Investigação e Prevenção de Acidentes Aeronáuticos (SERIPA V) confirmaram que todos os danos encontrados na aeronave foram causados no incidente. Foi constatado, ainda, que o motor estava com baixa potência (marcha lenta) no momento do impacto contra o veículo.

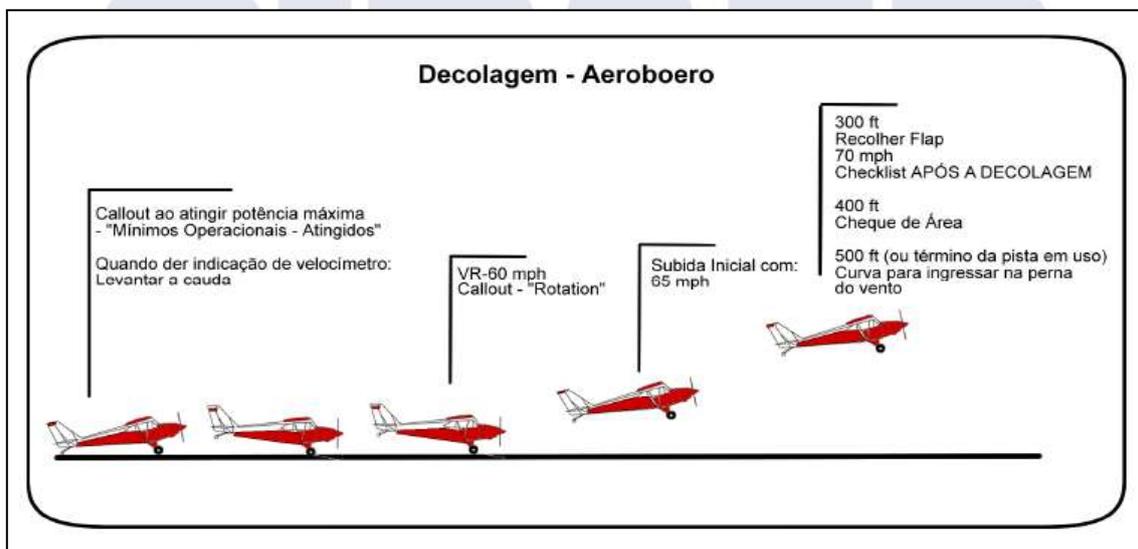
Figura 4 - Instrução de decolagem conforme SOP.

Observou-se que não eram comentadas, com os detalhes que seriam necessários a uma instrução inicial básica de pilotagem, as características e ações motoras particulares de uma decolagem da aeronave AB-115, tais como:

Também não existia descrição alguma sobre como seria o procedimento de interrupção de decolagem (*Rejection Take Off – RTO*).

Incluir, de imediato, no "SOP - AB-115 STANDARD OPERATIONAL PROCEDURES Aeroboero 115", do Aeroclube de ELDORADO DO SUL, página 8 (Decolagem Normal), as características e ações específicas do piloto em uma decolagem e abortiva de decolagem ("RTO") na referida aeronave, com os detalhes necessários a uma instrução inicial básica de pilotagem.
