**COMANDO DA AERONÁUTICA**  
**CENTRO DE INVESTIGAÇÃO E PREVENÇÃO DE**  
**ACIDENTES AERONÁUTICOS**

**RELATÓRIO FINAL SIMPLIFICADO**

DADOS DA OCORRÊNCIA				
DATA - HORA	INVESTIGAÇÃO	SUMA N°		
12 SET 2011 - 19:50 (UTC)	SERIPA V	IG-516/CENIPA/2018		
CLASSIFICAÇÃO	TIPO(S)	SUBTIPO(S)		
INCIDENTE GRAVE	[LOC-G] PERDA DE CONTROLE EM SOLO	NIL		
LOCALIDADE	MUNICÍPIO	UF	COORDENADAS	
AERÓDROMO DE BACACHERI (SBBI)	CURITIBA	PR	25°24'12"S	049°14'01"W

DADOS DA AERONAVE		
MATRÍCULA	FABRICANTE	MODELO
PP-GRQ	AERO BOERO	AB-115
OPERADOR	REGISTRO	OPERAÇÃO
AERoclube DO PARANÁ	PRI	INSTRUÇÃO

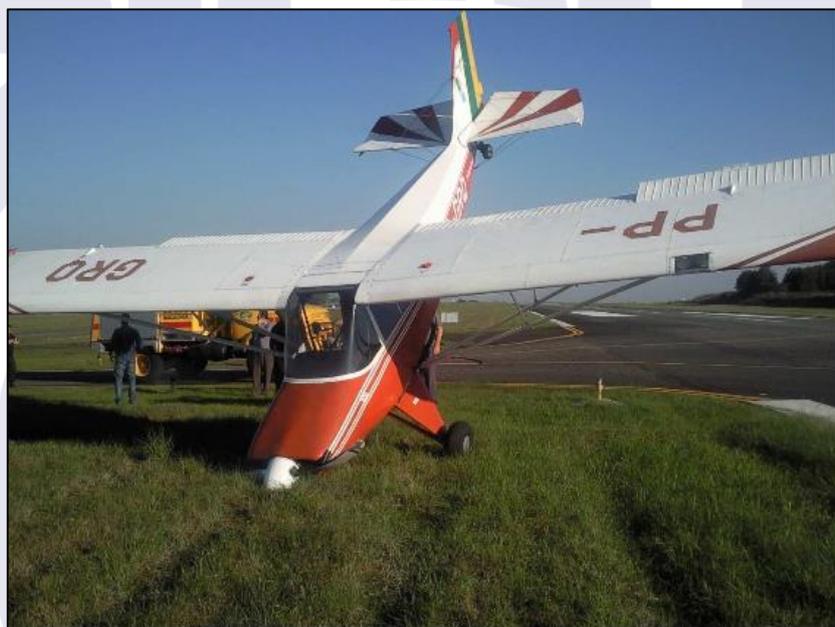
Na sequência, o instrutor assumiu os comandos e a aeronave saiu pela lateral direita da pista, colidindo a hélice contra o solo.

A aeronave teve danos leves. Os dois tripulantes saíram ilesos.

Figura 1 - Vista da aeronave após a parada.
