COMANDO DA AERONÁUTICA
CENTRO DE INVESTIGAÇÃO E PREVENÇÃO DE
ACIDENTES AERONÁUTICOS

RELATÓRIO FINAL SIMPLIFICADO

| DADOS DA OCORRÊNCIA | | | | | |
|--|--|---|--|---|---|
| 12 JUL 2016 - 17:24 (UTC) | | SERIPA IV | | IG-100/CENIPA/2016 | |

| DADOS DA AERONAVE | | |
|---|---|---|
| PR-AAC | CESSNA AIRCRAFT | 208B |

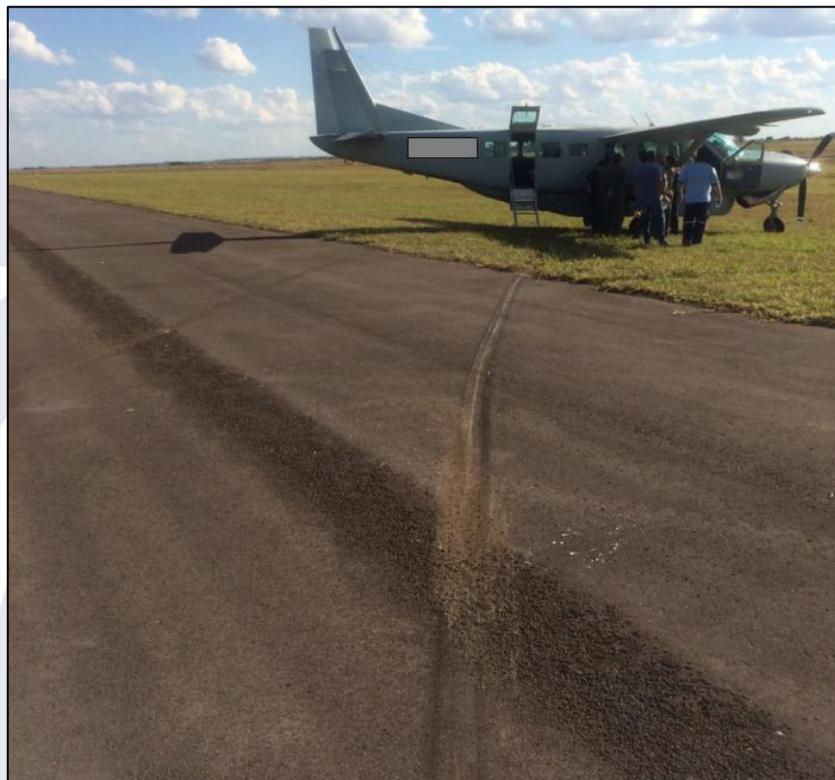
Na corrida após o pouso em SBCG, a aeronave teve sua trajetória desviada, saindo da pista pela lateral direita, vindo a parar na área gramada. Foi identificado estouro do pneu do trem de pouso principal direito.

Figura 1 - Trajetória da aeronave e posição após parada completa.

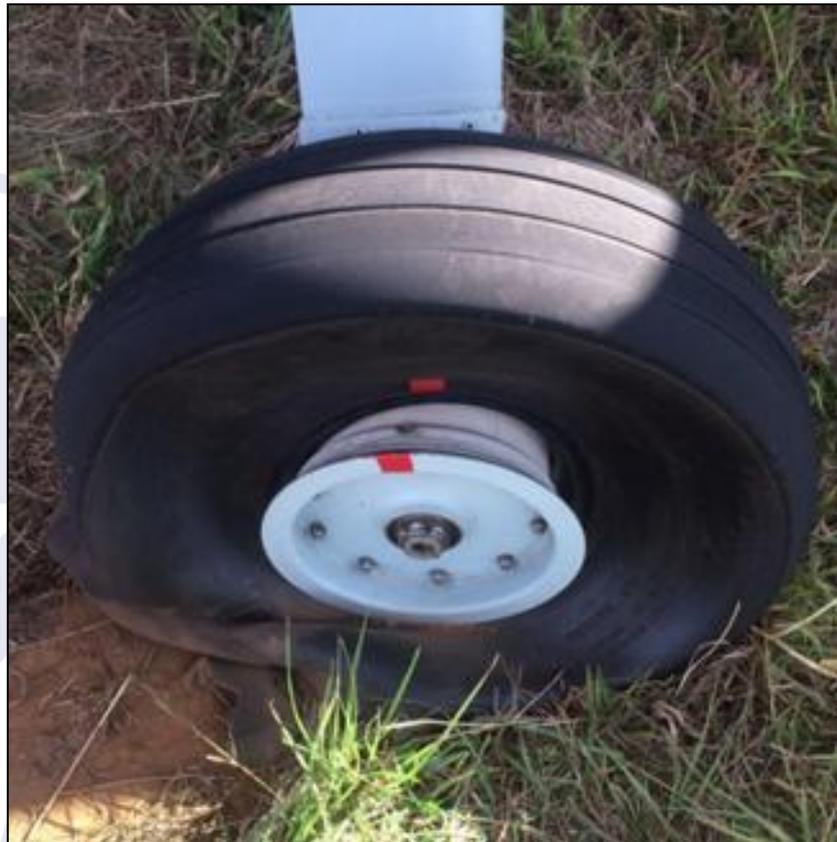
As características da ruptura desse pneu foram associadas ao desgaste pontual na banda de rodagem por travamento da roda.

Constatou-se, no local, de que houve o rompimento e consequente esvaziamento do pneu direito (Figura 2).

Figura 2 - Pneu estourado.

O operador foi orientado, durante a Ação Inicial, a verificar as condições das estruturas das rodas, pneus e conjunto de freios para verificar possíveis avarias decorrentes de problemas operacionais e/ou serviços de manutenção inadequados.

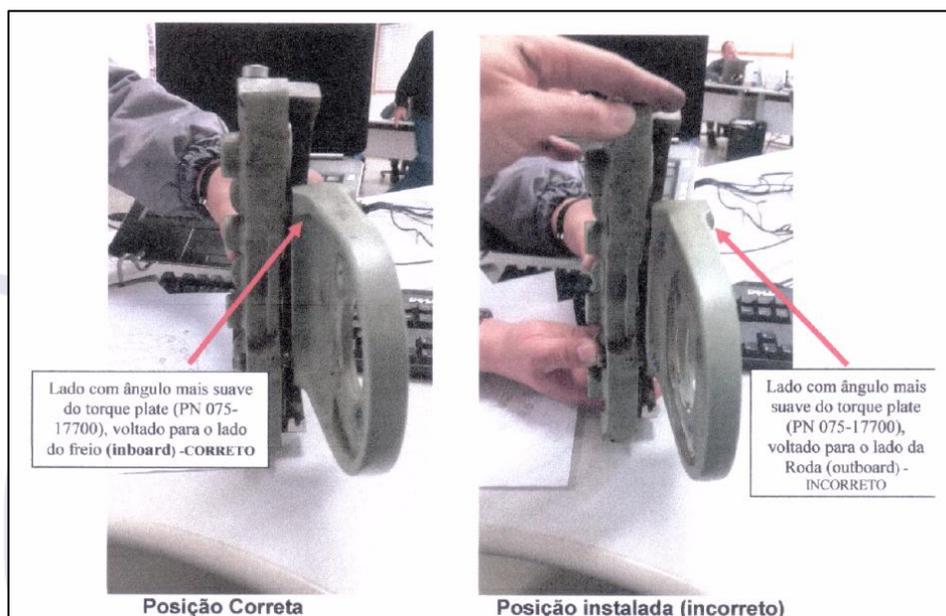
No relatório técnico dos danos e análise das condições da aeronave foi constatado que a peça responsável pela fixação do conjunto de freio (*torque plate*) de ambas as pernas de trem de pouso principal estavam montados em posição invertida (Figuras 3 e 4).

“Verificado durante remoção do conjunto de roda esquerda (LH) e direita (RH) que o *Torque Plate* (PN 075-17700), posição LH e RH, estavam instalados na posição invertida, em ambas as pernas de trem de pouso principal da aeronave.”

Figura 3 - Torque plate (posição correta/incorreta).

Essa situação técnica de inconformidade pode gerar deficiência operacional no processo de frenagem da aeronave. Todavia, a pesquisa não foi suficiente para associar o estouro do pneu com a montagem incorreta do *torque plate*.

Atuar junto ao operador, a fim de que este aperfeiçoe seus mecanismos administrativos e operacionais de recebimento e verificação dos serviços de manutenção executados em suas aeronaves por empresas contratadas para essa finalidade.

Atuar junto à oficina *Algar Aviation* (CHE ANAC 7701-01), a fim de que este mantenedor demonstre que possui e aplica todos os recursos necessários à adequada prestação de serviços de manutenção nas aeronaves CESSNA 208B, conforme preconiza a legislação em vigor, os respectivos manuais técnicos, e a Lista de Capacidades da empresa que acompanha o Certificado de Organização de Manutenção.

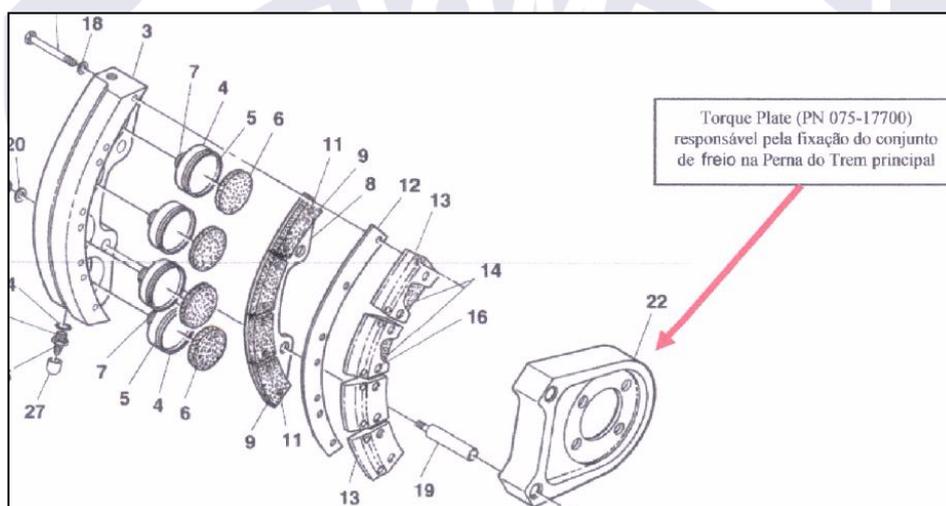
Figura 4 - Torque plate responsável pela fixação do conjunto do freio.

- k) foi constatado que as peças responsáveis pela fixação do conjunto de freio (*torque plate*) de ambas as pernas de trem de pouso principal estavam montadas em posição invertida;
