**COMANDO DA AERONÁUTICA**  
**CENTRO DE INVESTIGAÇÃO E PREVENÇÃO DE**  
**ACIDENTES AERONÁUTICOS**

**RELATÓRIO FINAL SIMPLIFICADO**

DADOS DA OCORRÊNCIA								
DATA - HORA		INVESTIGAÇÃO		SUMA N°				
28FEV2021 - 15:30 (UTC)		SERIPA IV		IG-031/CENIPA/2021				
CLASSIFICAÇÃO		TIPO(S)		SUBTIPO(S)				
INCIDENTE GRAVE		[ARC] CONTATO ANORMAL COM A PISTA		POUSO SEM TREM				
LOCALIDADE		MUNICÍPIO		UF	COORDENADAS			
AERÓDROMO DE AMERICANA (SDAI)		AMERICANA		SP	22°45'19"S	047°16'05"W		
DADOS DA AERONAVE								
MATRÍCULA		FABRICANTE		MODELO				
PR-AAD		PIPER AIRCRAFT		PA-23-250				
OPERADOR			REGISTRO		OPERAÇÃO			
HIPARC GEOTEC PROJETOS E AEROLEVANTAMENTOS LTDA.			SAE-AL		SAE			
PESSOAS A BORDO / LESÕES / DANOS À AERONAVE								
A BORDO		LESÕES					DANOS À AERONAVE	
		Illeso	Leve	Grave	Fatal	Desconhecido		
Tripulantes	1	1	-	-	-	-	Nenhum	
Passageiros	1	1	-	-	-	-	X Leve	
<b>Total</b>	<b>2</b>	<b>2</b>	-	-	-	-	Substancial	
							Destruída	
Terceiros	-	-	-	-	-	-	Desconhecido

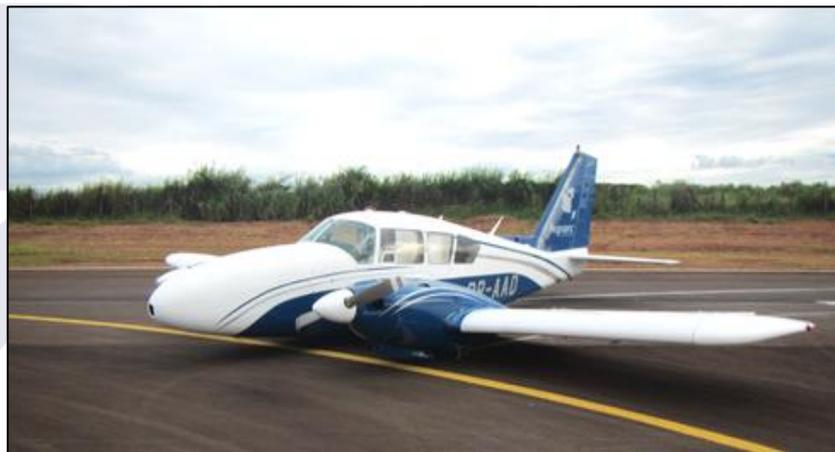
A aeronave teve danos leves restritos às hélices de ambos os motores, flapes de ambas as asas, carenagens e portas do trem de pouso.

Figura 1 - Foto da aeronave após a ocorrência.

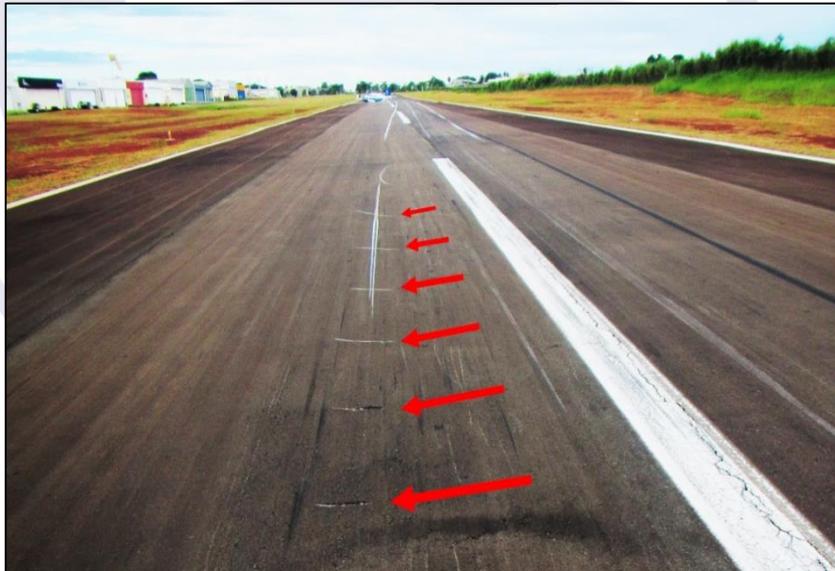
O primeiro impacto da fuselagem contra o solo ocorreu a cerca de 400 m do início da cabeceira 12. A primeira marca deixada sobre a pista foi a do suporte de apoio para o embarque do lado direito da aeronave, seguido pelo início das marcas das hélices do lado esquerdo, cuja profundidade e distâncias indicaram uma possível tentativa de aceleração dos motores após o choque contra o solo (Figura 2).

Figura 2 - Marcas deixadas pela hélice esquerda ao chocar-se contra o solo.

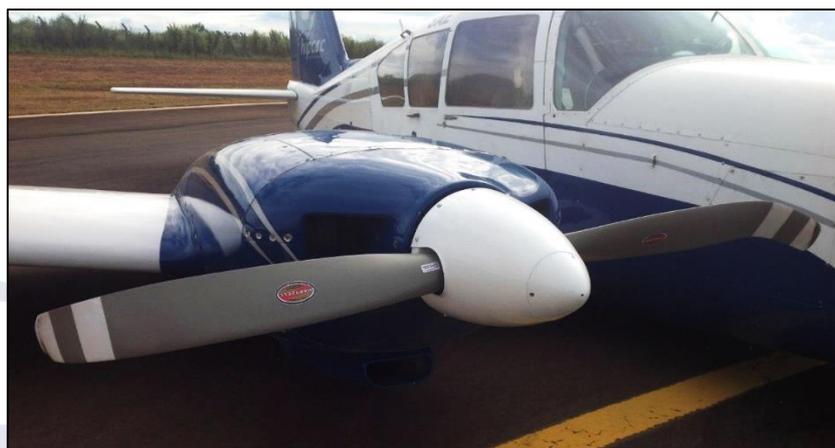
A deformação observada na hélice direita, em que uma das pontas ficou projetada para a frente, ratificam o emprego de potência no instante em que se deu a colisão contra o solo (Figura 3).

Figura 3 - Deformações nas pás de hélice do lado direito.

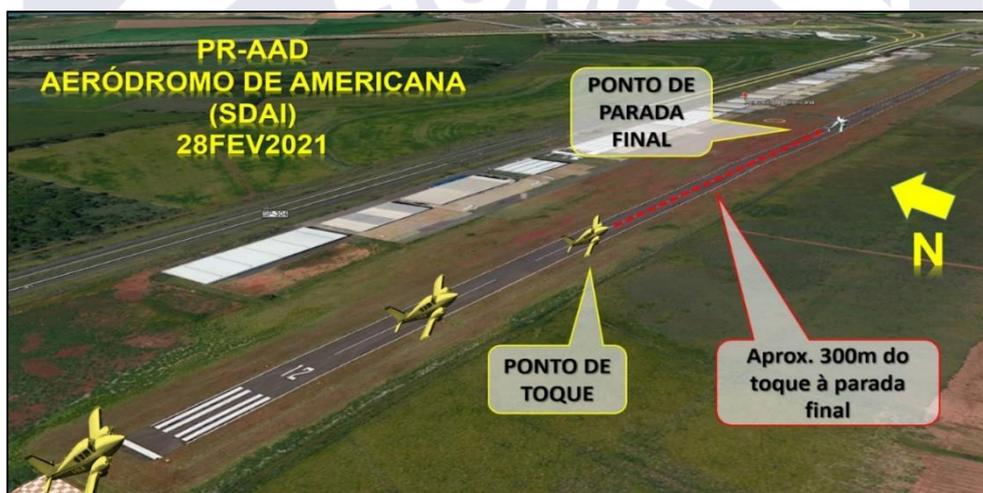
Figura 4 - Representação pictográfica da ocorrência (fora de escala).

A aeronave parou após percorrer uma trajetória praticamente linear desde o primeiro impacto, a cerca de 300 m deste, conforme representado na Figura 4.

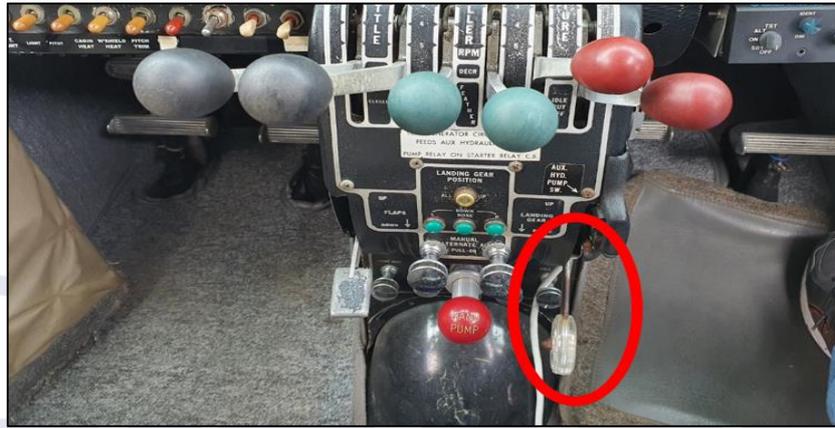
Figura 5 - Pedestal de manetes e alavanca do trem de pouso (em destaque).

Durante a ação inicial, a aeronave foi submetida ao teste de funcionamento do sistema de trem de pouso utilizando um equipamento de apoio para fornecimento de energia hidráulica. Após vários ciclos de acionamento do sistema de trem de pouso, não foi observada qualquer anormalidade de indicação de luzes na cabine e no travamento do conjunto. O sistema de emergência foi testado e não apresentou anormalidades.
