RELATÓRIO FINAL
A-046/CENIPA/2022

OCORRÊNCIA:	ACIDENTE
AERONAVE:	PR-AAM
MODELO:	A188B
DATA:	14ABR2022

O presente Relatório Final refere-se ao acidente com a aeronave PR-AAM, modelo A188B, ocorrido em 14ABR2022, classificado como “[LALT] Operação a baixa altitude”.

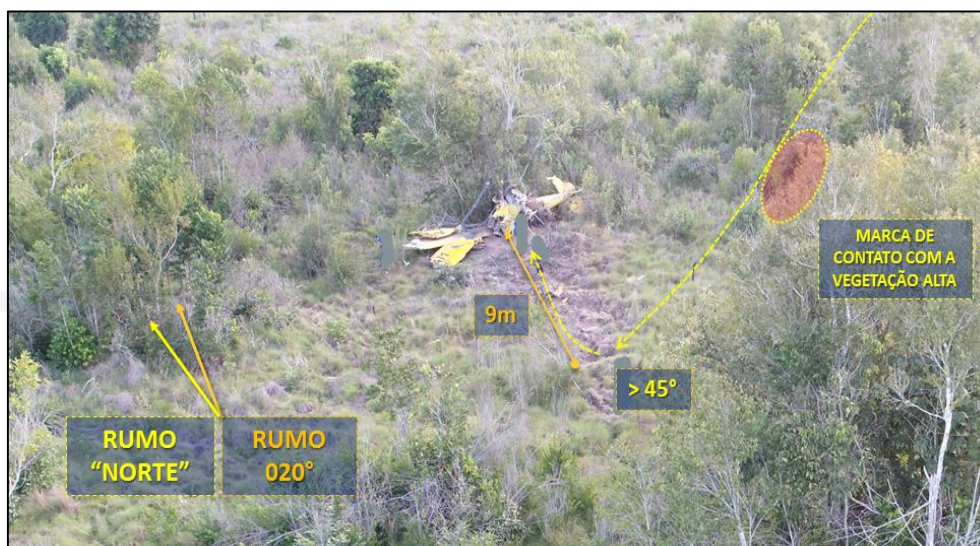
Figura 3 - Trajetória estimada de queda da aeronave.

O primeiro impacto ocorreu contra a copa de árvores, estando a aeronave com a proa aproximada de 020°.

Ela atingiu o solo, primeiramente, com a asa esquerda, em atitude “picada” e inclinação à esquerda, provocando a separação da asa esquerda da fuselagem, assim como do conjunto de hélice do eixo do motor. A aeronave ainda se deslocou por, aproximadamente, 9 m até a sua parada.

Os destroços ficaram concentrados com a fuselagem em posição invertida e próxima a 120° em relação ao eixo de deslocamento no solo (Figura 3).

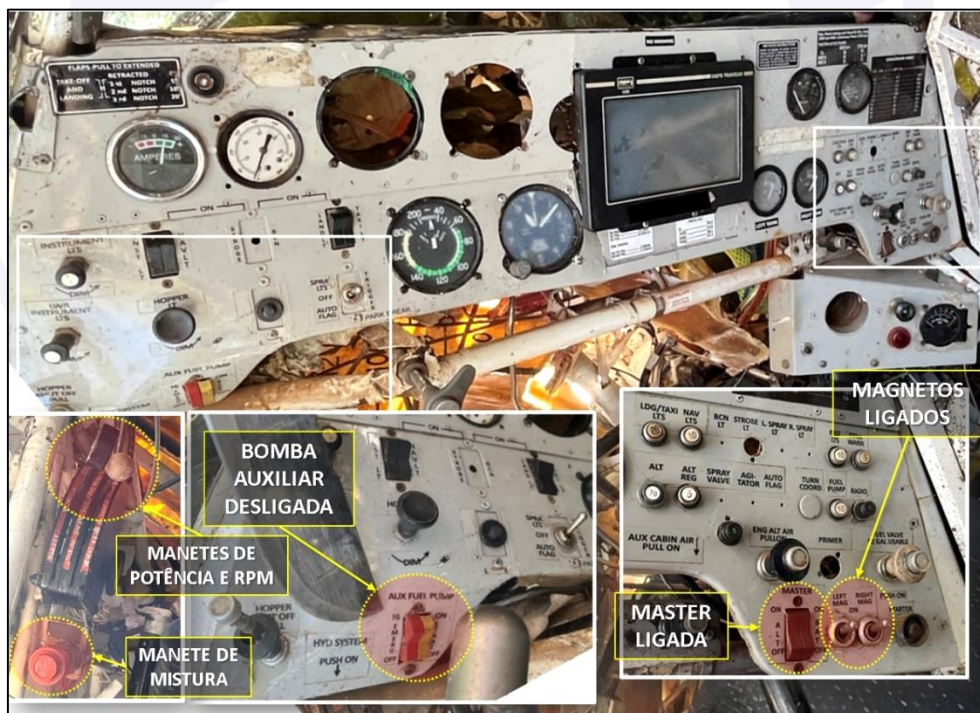
Figura 4 - Detalhe do painel da aeronave após a ocorrência.

Com relação aos comandos e instrumentos da cabine de pilotagem, observou-se os interruptores dos magnetos na posição “ON”, manetes de potência e RPM a $\frac{3}{4}$ do curso, manete de mistura em “RICA”, bomba auxiliar de combustível em “OFF”, *master* em “ON”, indicando que a aeronave estava configurada para voo normal, não apresentando evidências de configuração para operação em emergência (Figura 4).

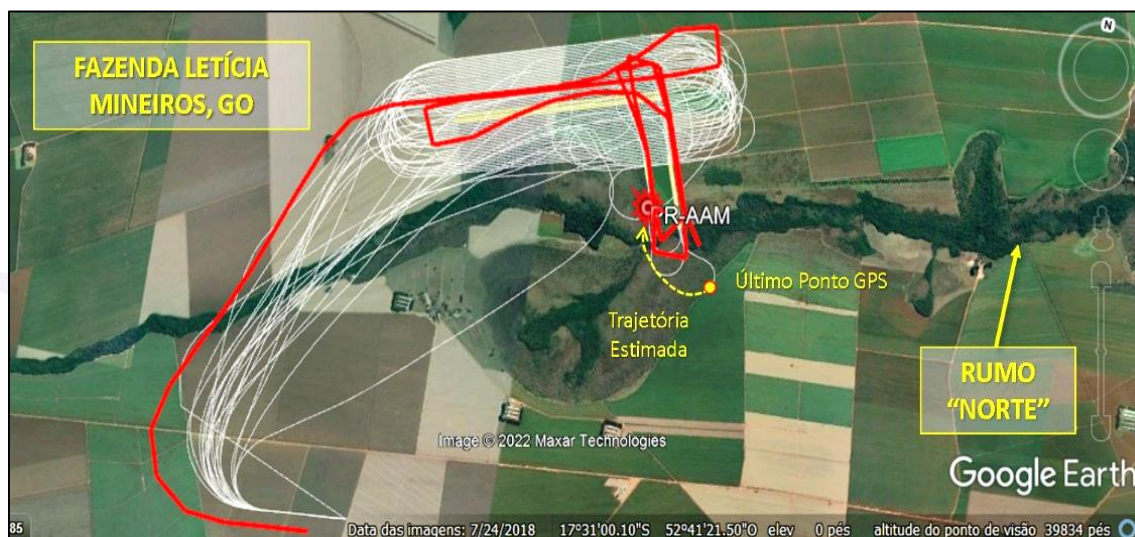
Figura 5 - Trajetória horizontal realizada pela aeronave. Fonte: DGPS do PR-AAM - Adaptado *Google Earth*, 2022.

A memória não volátil do *Digital Global Positioning System* (DGPS - sistema de posicionamento global) permitiu verificar a operação na Fazenda Letícia, no voo anterior, do dia 11ABR2022 (linhas brancas) e no voo do dia da ocorrência (linhas vermelhas), sendo possível identificar trajetória horizontal realizada pelo PR-AAM (Figura 5).

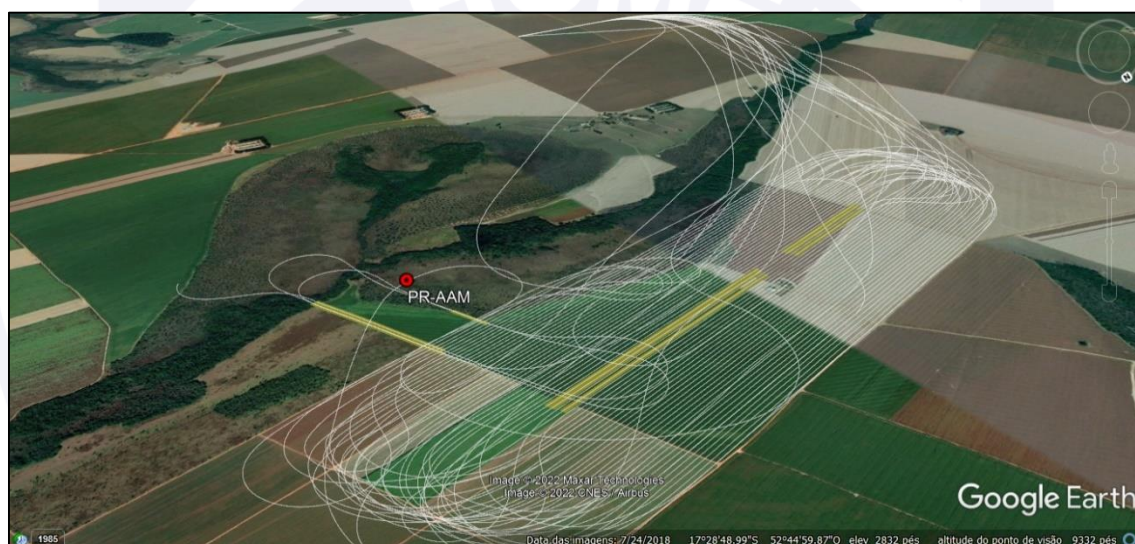
Figura 6 – Perspectiva lateral da aplicação aeragrícola realizada pela aeronave. Fonte: DGPS do PR-AAM - Adaptado *Google Earth*, 2022.

Adicionalmente, foi possível observar em perspectiva lateral, os pontos de aplicação no sentido perpendicular à aplicação do dia anterior, no eixo Norte-Sul (Figura 6).

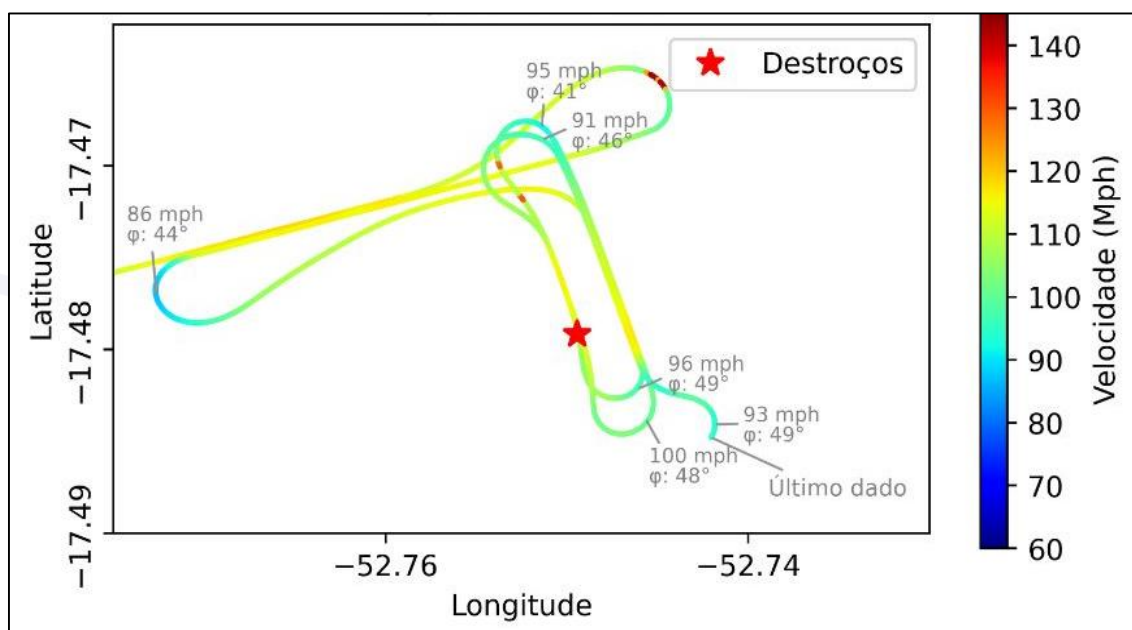
Figura 7 - Trajetória do voo com estimadas de velocidade e inclinação de asas. Fonte: DGPS do PR-AAM.

Além do perfil e trajetória extraída do DGPS, foi construído um modelo simplificado para avaliar o padrão de voo realizado pela aeronave, correlacionando-o com dados de performance (Figura 7).

De acordo com os dados do DGPS, identificou-se que na última curva antes do acidente foi registrada velocidade inferior às observadas nas duas curvas anteriores.
