COMANDO DA AERONÁUTICA
CENTRO DE INVESTIGAÇÃO E PREVENÇÃO DE
ACIDENTES AERONÁUTICOS

RELATÓRIO FINAL
A-074/CENIPA/2021

OCORRÊNCIA:	ACIDENTE
AERONAVE:	PR-ABN
MODELO:	PA-25-235
DATA:	18MAIO2021

O presente Relatório Final refere-se ao acidente com a aeronave PR-ABN, modelo PA-25-235, ocorrido em 18MAIO2021, classificado como “[SCF-PP] Falha ou mau funcionamento do motor | Falha do Motor em Voo”.

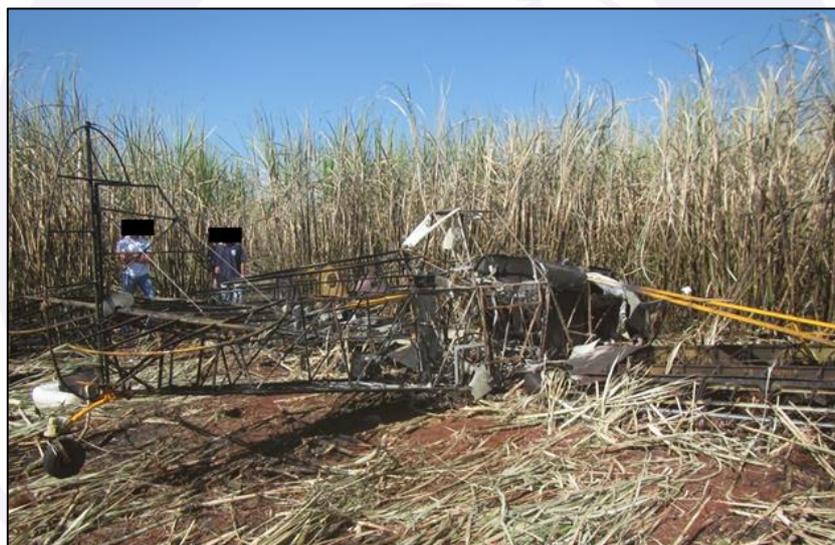
No pouso, a aeronave incendiou-se e ficou destruída.

Figura 1 - Imagem da aeronave após a parada total.

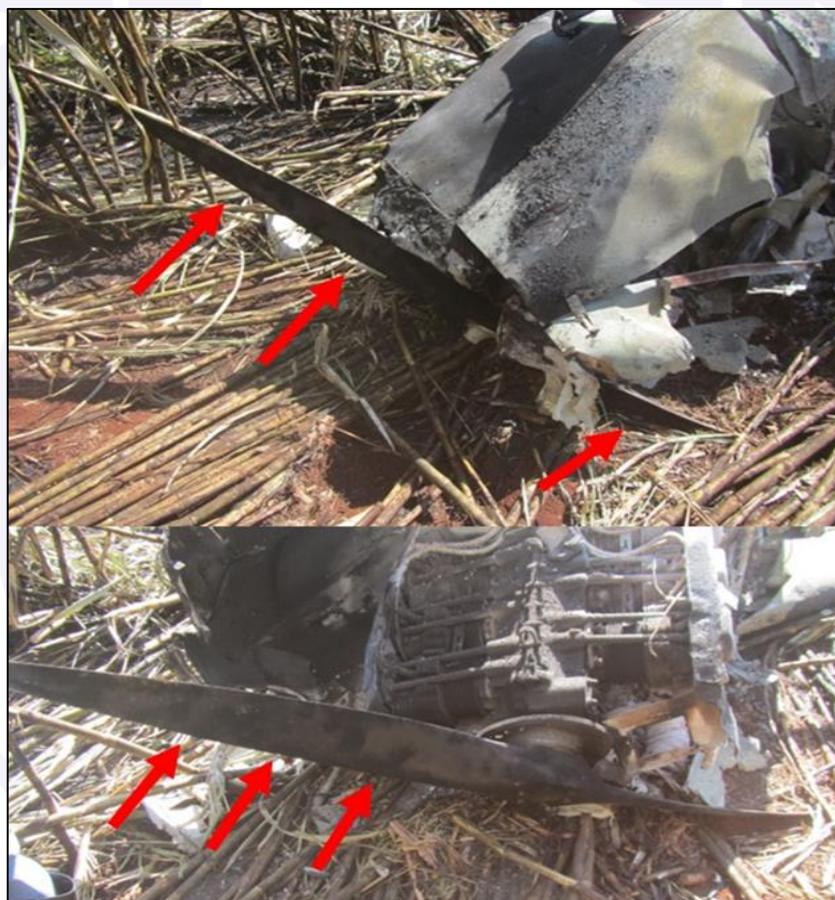
A parte inferior da aeronave e uma das pás da hélice foram empenadas, devido ao impacto contra o solo, antes que o fogo a consumisse por inteiro. A outra pá não apresentava marcas ou torções, evidenciando que não teve contato com o solo e que o motor não desenvolvia potência no momento do impacto (Figura 3).

Figura 3 - Hélice do PR-ABN.

De acordo com os relatos do PIC e as características evidenciadas nos destroços durante o processo de ação inicial, foi possível concluir que a hélice estava parada no momento do impacto, condição que suscitou maior aprofundamento nos exames relacionados à propulsão.

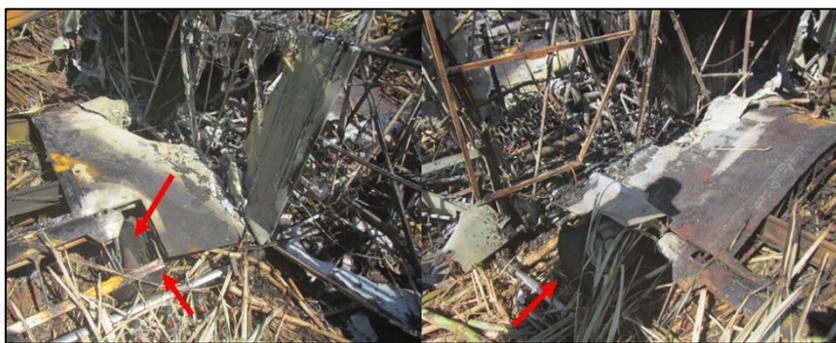
Após a colisão, o fogo se iniciou na parte frontal da aeronave e rapidamente se alastrou. Os flapes foram encontrados baixados (Figura 4) e o leme defletido à direita (Figura 5), porém devido à destruição provocada pelo fogo, não foi possível verificar as posições das demais superfícies de comando da aeronave.

O trem de pouso principal, do tipo fixo, encontrava-se quebrado junto à aeronave (Figura 4) e a bequilha não apresentava danos decorrentes do impacto (Figura 5).

Figura 4 - Flape baixado e trem principal esquerdo e direito juntos à aeronave.

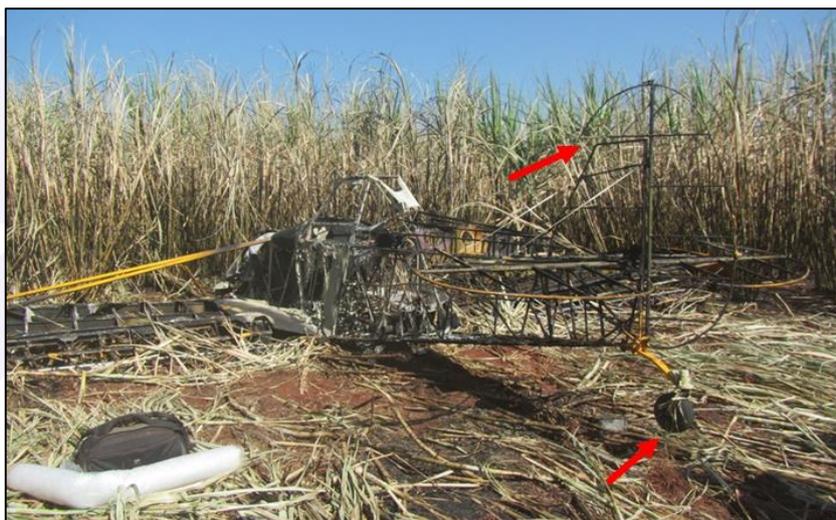
Figura 5 - Leme defletido à direita e bequilha da aeronave.

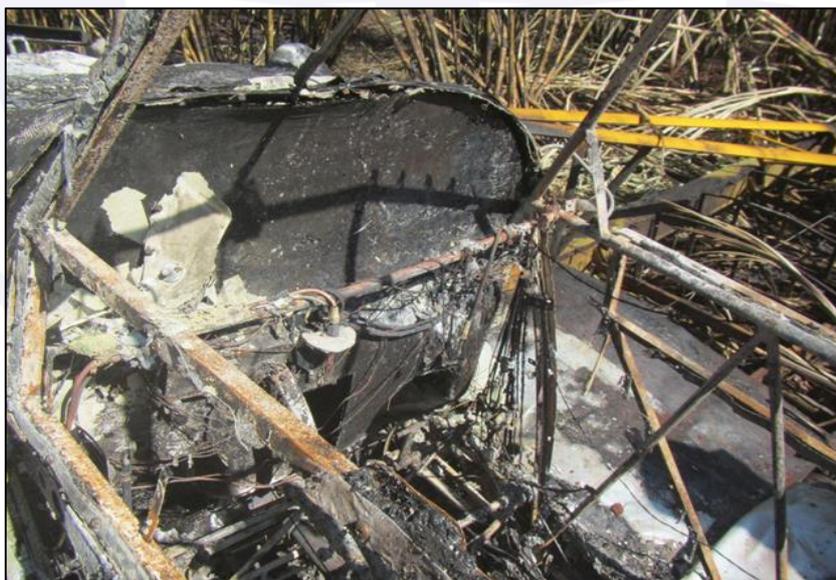
O grau de destruição e de carbonização da aeronave dificultou a verificação de equipamentos, acessórios e instrumentos de voo da aeronave (Figura 6).

Figura 6 - Cabine e painel de instrumentos carbonizados.

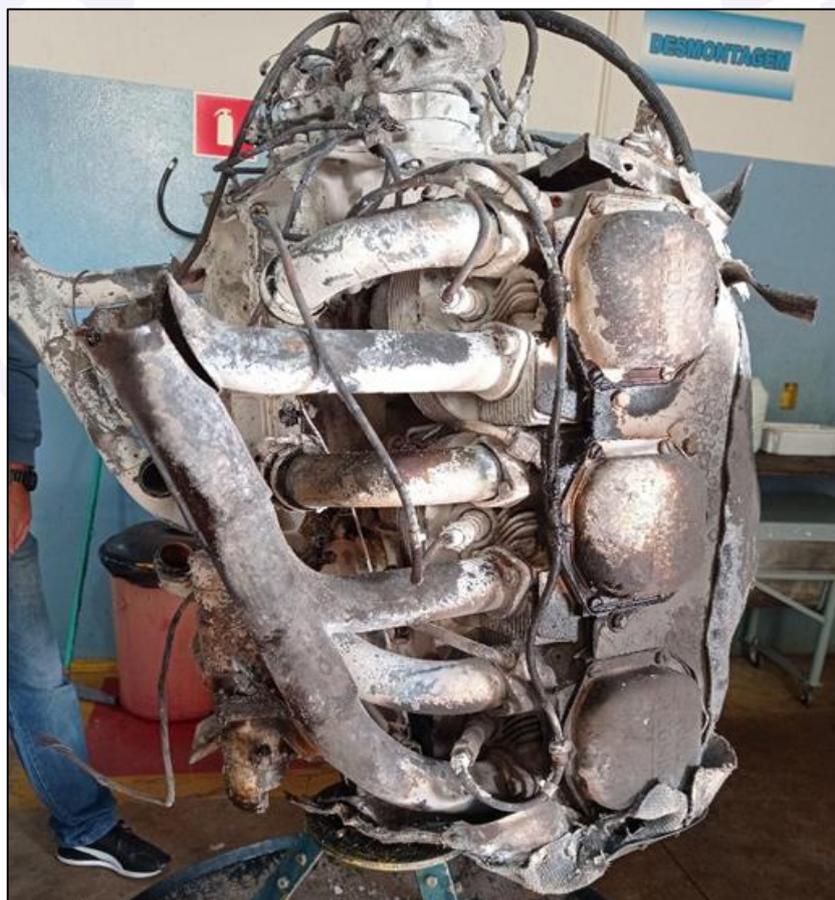
Figura 7 - Imagem do motor durante a condução da análise técnica.

A análise técnica do motor evidenciou danos severos pelo fogo após o impacto. Os seus acessórios e componentes ficaram carbonizados, condição que impediu uma análise completa do grupo motopropulsor.

Durante os exames, percebeu-se que os cilindros do motor, pistões, bronzinas, bielas e mancais não apresentavam coloração típica de falta de lubrificação, condição que evidenciou um funcionamento normal do sistema de lubrificação do motor.

No seu interior, não foi encontrado resíduo de óleo lubrificante devido à longa exposição ao calor do fogo, que causou a evaporação do fluido. Por esse motivo, as bronzinas dos mancais e das bielas estavam sem óleo. Também, ficou evidente que isso não ocorreu durante o voo, caso contrário, os componentes já citados, juntamente com os munhões e moentes do eixo de manivelas, estariam fundidos ou deformados e com coloração anormal.

Não foi possível fazer uma adequada avaliação do carburador, do sistema de exaustão, da mufla e da válvula de corte de combustível em virtude de terem sido severamente danificados pela ação do fogo, conforme observado nas figuras 6 e 7.

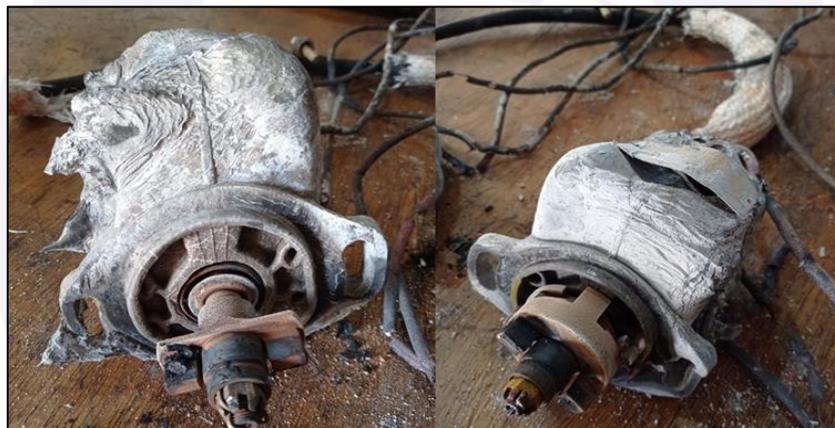
Restaram dúvidas quanto à operacionalidade dos sistemas de ignição e de alimentação de combustível do motor. Os componentes dos sistemas mencionados foram consumidos e/ou danificados pela ação do fogo. Isso impediu qualquer tipo de análise com o objetivo de identificar se contribuíram ou não para a falha do motor do PR-ABN.

Figura 8 - Imagens dos magnetos do motor danificados.

No entanto, restaram dúvidas quanto à operacionalidade dos sistemas de ignição e de alimentação de combustível, pois os componentes dos sistemas mencionados foram consumidos e/ou danificados pela ação do fogo, o que impediu o aprofundamento dos exames para identificar se de fato contribuíram ou não para a falha no motor da aeronave.

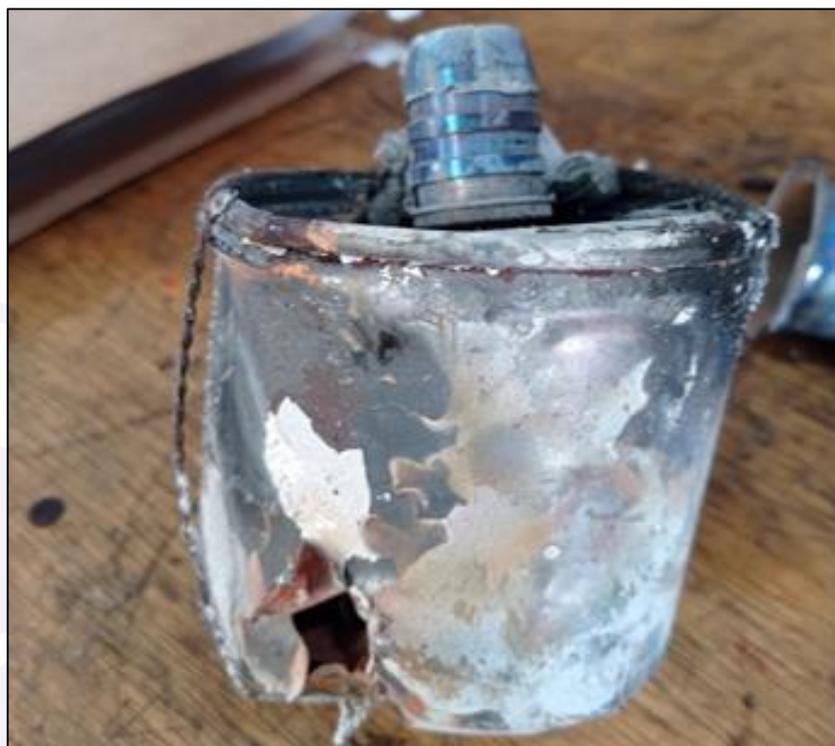
Figura 9 - Filtro de óleo carbonizado.

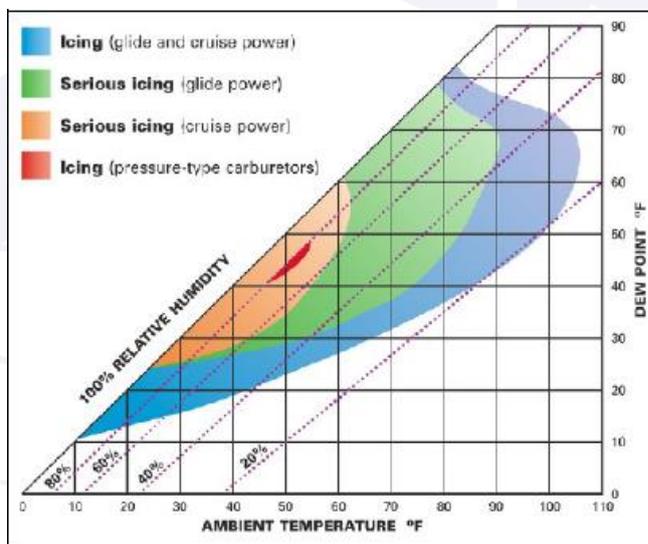
Utilizando-se a temperatura de 23° C (73,4° F) e o ponto de orvalho de 15° C (59° F), informados no METAR de SBYS, no gráfico acima, seria encontrada uma situação de alta probabilidade de ocorrência de gelo em *glide power*.

A hipótese de gelo no carburador foi descartada, pois utilizando-se a temperatura do ar e o ponto de orvalho informados no METAR de SBYS, distante 14 NM do local do acidente, no gráfico apresentado no Boletim da FAA, chegar-se-ia a uma situação de alta probabilidade de ocorrência de gelo (*serious icing*), em situação de *glide power*, porém, foi relatado pelo PIC que ele não estava utilizando potência reduzida no evento reportado.
