COMANDO DA AERONÁUTICA
CENTRO DE INVESTIGAÇÃO E PREVENÇÃO DE
ACIDENTES AERONÁUTICOS

RELATÓRIO FINAL SIMPLIFICADO

DADOS DA OCORRÊNCIA								
DATA - HORA		INVESTIGAÇÃO		SUMA Nº				
25FEV2023 - 15:30 (UTC)		SERIPA IV		A-037/CENIPA/2023				
CLASSIFICAÇÃO		TIPO(S)						
ACIDENTE		[SCF-NP] FALHA OU MAU FUNCIONAMENTO DE SISTEMA/COMPONENTE						
LOCALIDADE		MUNICÍPIO	UF	COORDENADAS				
FAZENDA SANTIAGO DO TINGUARA		NAVIRAÍ	MS	22°53'07"S	054°01'41"W			
DADOS DA AERONAVE								
MATRÍCULA		FABRICANTE			MODELO			
PR-ACM		CESSNA AIRCRAFT			T-188C			
OPERADOR			REGISTRO		OPERAÇÃO			
KNA AVIAÇÃO AGRÍCOLA LTDA			SAE-AG		AGRÍCOLA			
PESSOAS A BORDO / LESÕES / DANOS À AERONAVE								
A BORDO		LESÕES					DANOS À AERONAVE	
		Illeso	Leve	Grave	Fatal	Desconhecido		
Tripulantes	1	1	-	-	-	-	Nenhum	
Passageiros	-	-	-	-	-	-	Leve	
Total	1	1	-	-	-	-	X Substancial	
							Destruída	
Terceiros	-	-	-	-	-	-	Desconhecido

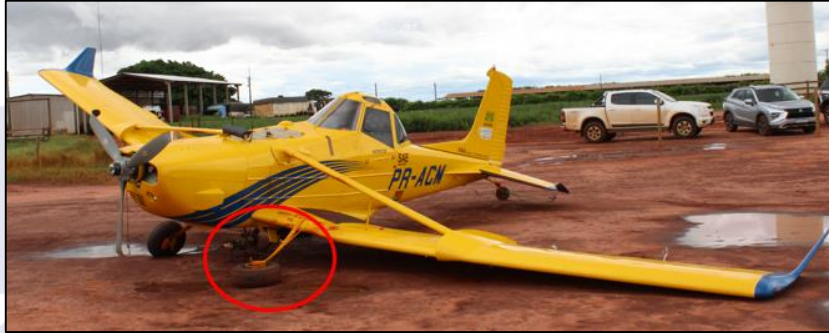
Durante o taxiamento para a decolagem, houve a quebra da perna do trem de pouso esquerdo.

Figura 1 - Vista do PR-ACM no local da ocorrência.

A aeronave teve danos substanciais e o piloto saiu ileso.

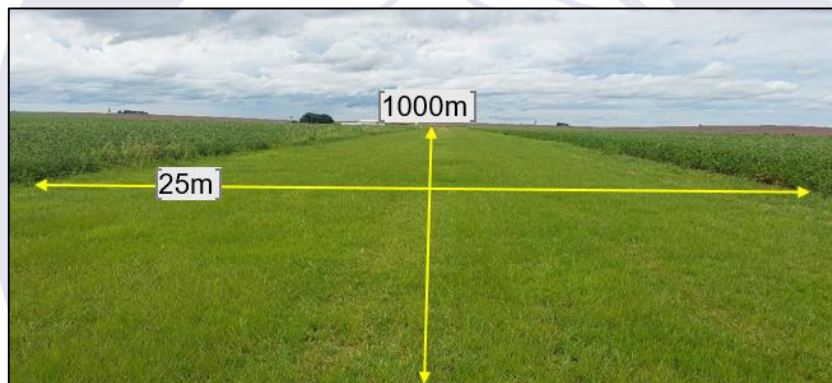
A área de pouso para uso aeroagrícola da Fazenda Santiago do Tinguara era de grama, possuía as dimensões de 1.000 x por 25 m, e estava em boas condições de conservação, não apresentando indícios que pudessem contribuir para a ocorrência (Figura 3).

Figura 3 - Área de pouso para uso aeroagrícola da Fazenda Santiago do Tinguara.

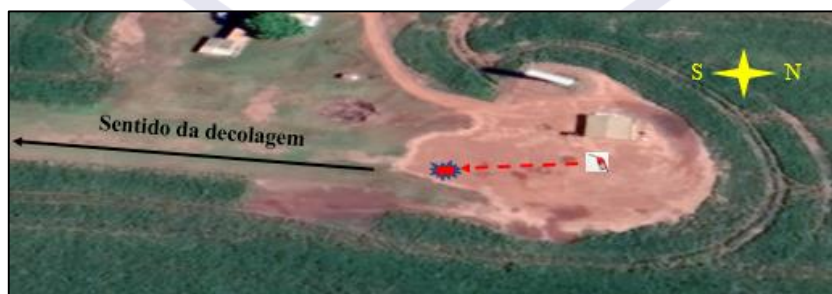
Segundo os relatos colhidos no local do acidente, após abastecer com combustível e defensivos agrícolas, o PIC acionou o motor e iniciou o táxi com o intuito de alinhar na cabeceira 20 e efetuar a decolagem. Depois de taxiar cerca de 10 m, houve a fratura da perna esquerda do trem de pouso principal e a parada da aeronave no local destacado na Figura 4.

Figura 4 - Croqui do Acidente PR-ACM.
Fonte: adaptado Google Earth.

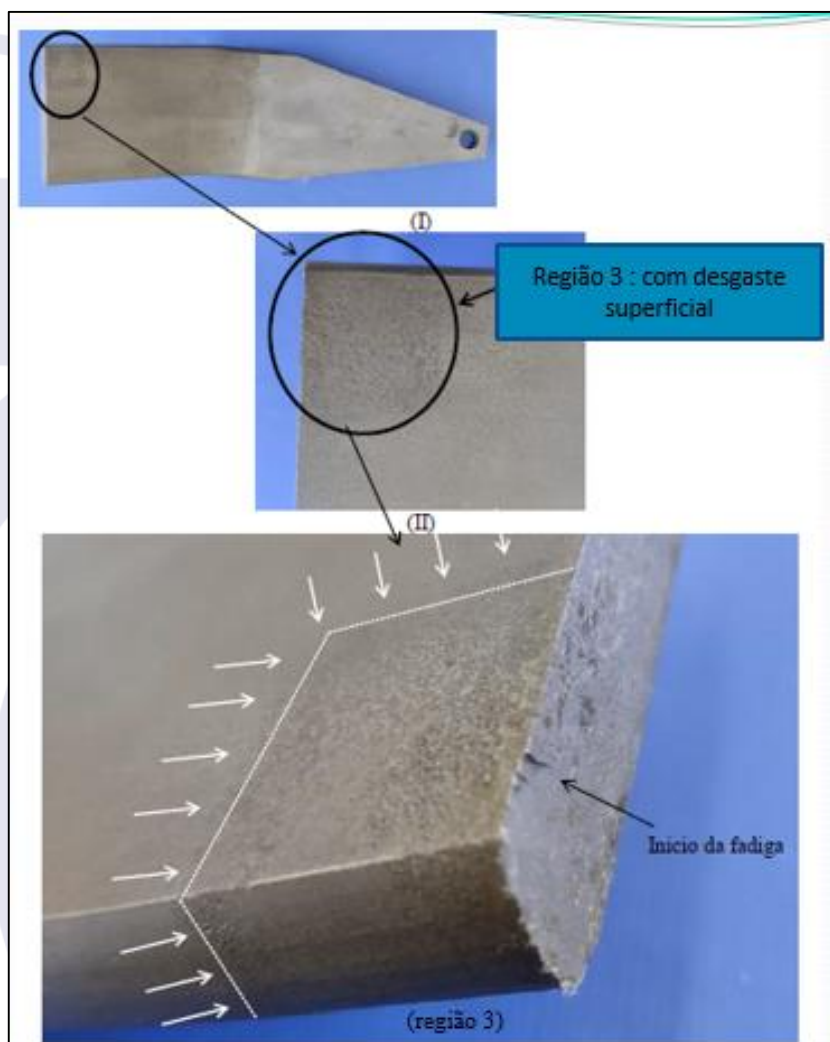
A Figura 5 demonstra o segmento maior da peça fraturada (I), o detalhe de uma região com desgaste superficial, denominada arbitrariamente de Região 3 (II) e o local do início da propagação da fadiga a partir da região com desgaste superficial (III).

Figura 5 - Visão geral da parte menor da peça fraturada (I), a região com desgaste superficial (II) e, em detalhe, o início da propagação da fadiga (III).

O resultado da análise identificou três regiões com desgaste superficial. O desgaste observado na superfície atuou em uma das regiões como concentrador de tensão e deu início ao processo de fadiga do material.

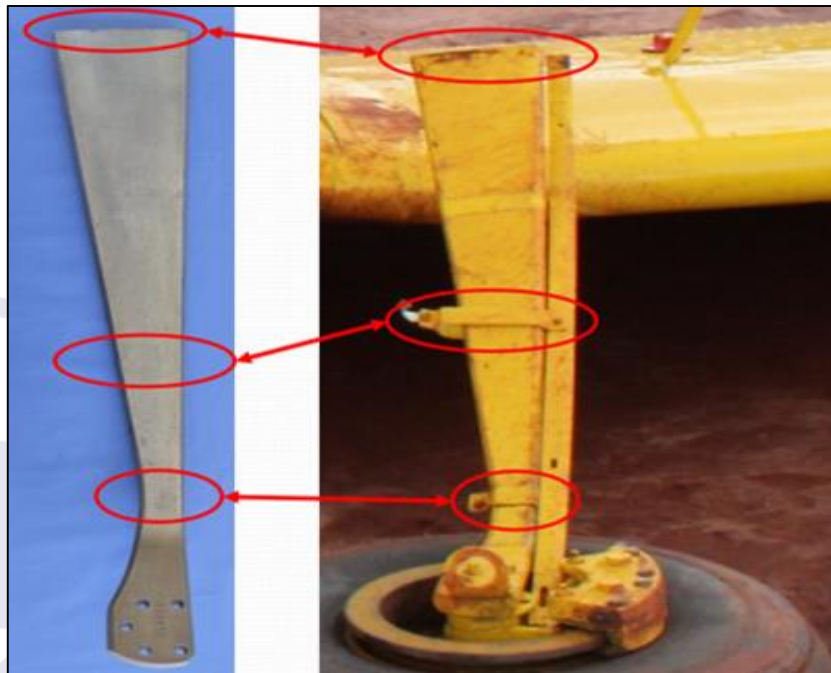
Assim, foi constatado que as marcas de desgaste correspondiam com a posição das abraçadeiras que prendiam uma lâmina que ficava à frente da perna do trem de pouso, na direção do voo, e que sustentavam, na parte de trás da mesma, a tubulação do sistema de freio da roda esquerda (Figura 6).

Figura 6 - Perna do trem de pouso principal esquerda, com evidências de marcas de desgaste e região fraturada, em correspondência com as abraçadeiras instaladas.

As partículas de terra e outros materiais teriam sido depositados e mantidos entre as abraçadeiras e a superfície da perna do trem de pouso. Eventualmente, havendo a confluência de água ou até mesmo de defensivo agrícola, em estado líquido, ocorreria o agravamento do processo de desgaste por atrito, uma vez que esses elementos permaneceriam juntos por mais tempo ao se misturarem.

Nesse sentido, convém destacar que, durante as operações da aeronave, com subseqüentes pousos e decolagens, a perna do trem de pouso sofria esforços de flexão e torção. Assim, haja vista o material depositado entre a superfície da perna do trem de pouso e as abraçadeiras, teria ocorrido, ao longo do tempo, a abrasão da superfície, promovendo os desgastes encontrados na análise.

É importante ressaltar que, na região adjacente à fratura, a abrasão teria sido mais acentuada, provocando o desgaste observado e atuando como concentrador de tensão. Condição esta que teria dado início ao processo de fadiga do material, o qual veio a se romper.

Divulgar os ensinamentos colhidos nesta investigação aos operadores de aeronave modelo T-188C, a fim de que esses operadores tomem conhecimento sobre a necessidade de observarem a correta instalação e fixação das abraçadeiras nos trens de pouso principais, bem como se as montagens estão permitindo o depósito e acúmulo de terra ou outros detritos entre as partes.

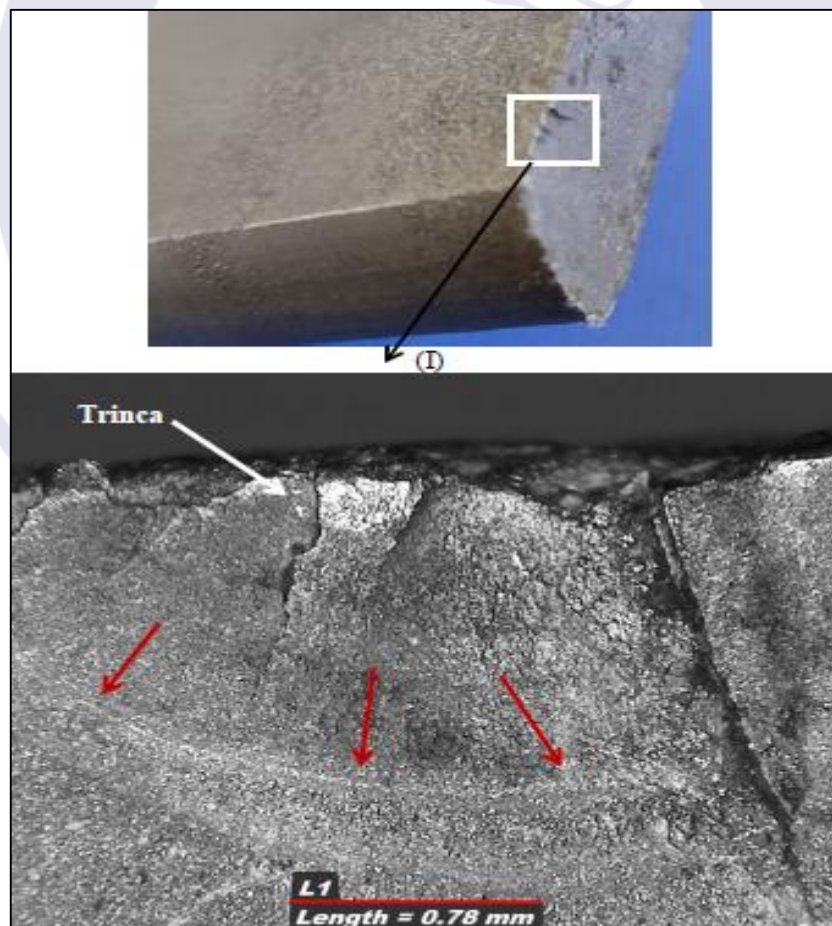
A Figura 7 apresenta, em (I), detalhe da área com fadiga. Em (II), pode-se observar uma trinca secundária que avança a partir da superfície de fratura. As setas vermelhas indicam marcas características da progressão de fadiga sobre a superfície de fratura, denominadas como “marcas de praia”.

Figura 7 - Em (I) detalhe da área com fadiga. Em (II) estereoscopia da área com fadiga.
