COMANDO DA AERONÁUTICA
CENTRO DE INVESTIGAÇÃO E PREVENÇÃO DE
ACIDENTES AERONÁUTICOS

RELATÓRIO FINAL SIMPLIFICADO

DADOS DA OCORRÊNCIA					
DATA - HORA		INVESTIGAÇÃO		SUMA Nº	
19 ABR 2016 - 15:10 (UTC)		SERIPA V		IG-070/CENIPA/2016	
CLASSIFICAÇÃO		TIPO(S)		SUBTIPO(S)	
INCIDENTE GRAVE		COM COMANDOS DE VOO		NIL	
LOCALIDADE		MUNICÍPIO		UF	COORDENADAS
ÁREA RURAL		PONTA GROSSA		PR	25°13'36"S 050°06'46"W

DADOS DA AERONAVE		
MATRÍCULA	FABRICANTE	MODELO
PR-ADD	CESSNA AIRCRAFT	152
OPERADOR		REGISTRO
AERoclube de Ponta Grossa		PRI
		OPERAÇÃO
		INSTRUÇÃO

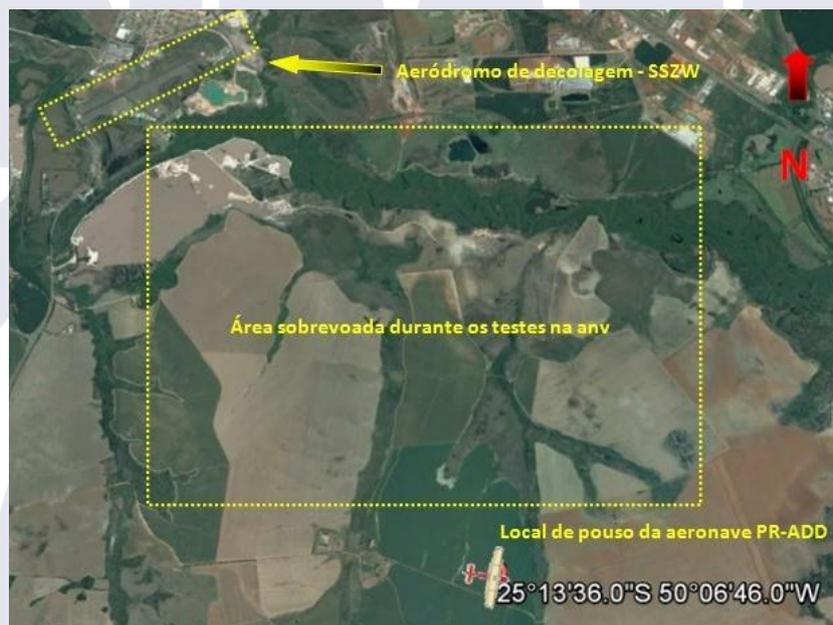
Figura 1 - Croqui PR-ADD.

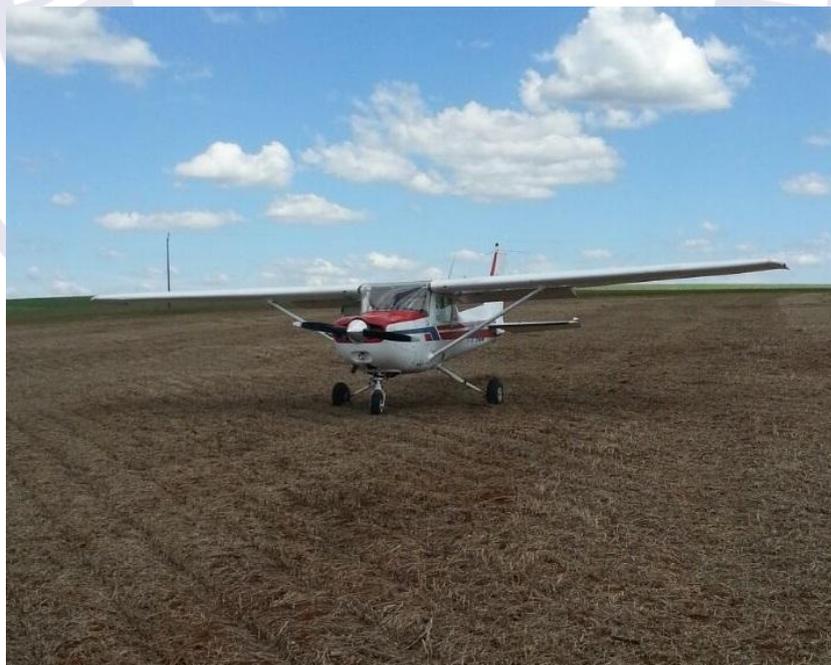
Figura 2 - Vista frontal local de pouso PR-ADD.

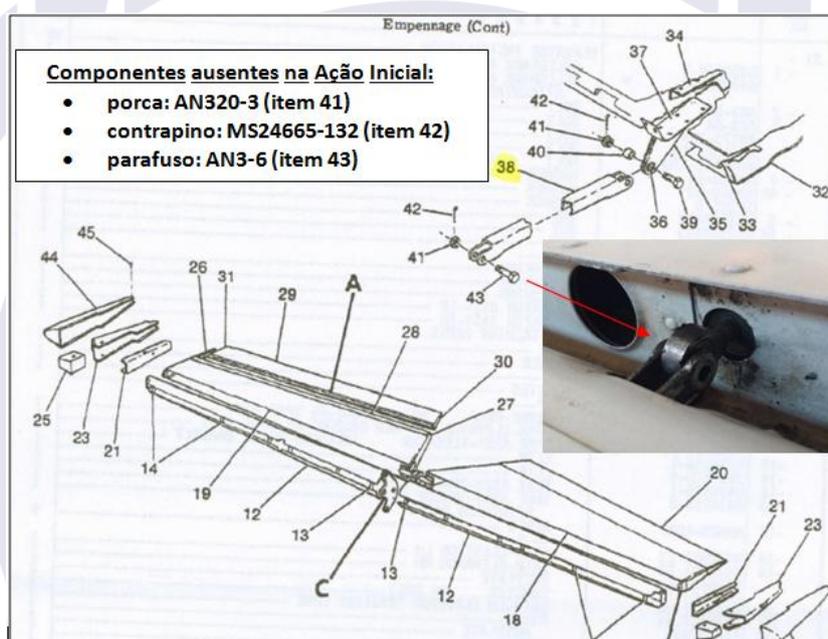
Na ação inicial, foi observada a ausência do parafuso, da porca e do contrapino integrantes do sistema de compensador do profundor, conforme Figura 3.

Figura 3 - Componentes ausentes verificados na Ação Inicial.

Diante dos fatos, admite-se que o conjunto parafuso/porca/contrapino tenha se soltado durante o voo, resultando na dificuldade de controle da aeronave.

Foi realizada análise nas hastes (terminal do atuador e interligação superfície-atuador), que são unidas pelo conjunto parafuso/porca/contrapino ausente e foi observado que falhas na pintura da haste provocaram corrosão superficial leve, sem perda significativa de material que pudesse resultar em folgas no sistema de encaixe e desacoplamento entre a rosca e o parafuso. Esta proteção era dada pela pintura que apresentava regiões de descontinuidade. A estereoscopia do terminal do atuador mostrou que o mesmo encontrava-se sem danos.

Observou-se que a fragilidade nos procedimentos operacionais do aeroclube, relativos à manutenção e à padronização da execução do pré-voo, permitiram a presença de corrosão na haste de comando do compensador do profundor e não identificaram inconformidades no conjunto parafuso/porca/contrapino, as quais levaram a sua soltura em voo.

- substituição do parafuso (P/N AN3-6), da porca (P/N AN320-3) e do contrapino (P/N MS24665-132) do sistema de comando do compensador do profundor das três aeronaves *Cessna* operadas pelo Aeroclub (PR-ADD, PT-WQQ e PT-WQP);

- destaque em negrito do item de inspeção do sistema de comando do compensador do profundor nas fichas de inspeções periódicas de 50, 100 e 200 horas;

- inclusão no *check list* da Inspeção de Pré-Voo, o item "Inspeção das fixações do atuador do compensador do profundor";
