COMANDO DA AERONÁUTICA
CENTRO DE INVESTIGAÇÃO E PREVENÇÃO DE
ACIDENTES AERONÁUTICOS

RELATÓRIO FINAL SIMPLIFICADO

DADOS DA OCORRÊNCIA								
DATA - HORA		INVESTIGAÇÃO		SUMA N°				
05mar2019 - 16:15 (UTC)		SERIPA VI		A-037/CENIPA/2019				
CLASSIFICAÇÃO		TIPO(S)						
ACIDENTE		[LOC-G] PERDA DE CONTROLE NO SOLO [RE] EXCURSÃO DE PISTA						
LOCALIDADE		MUNICÍPIO	UF	COORDENADAS				
AEROPORTO MUNICIPAL DE QUIRINÓPOLIS (SJQN)		QUIRINÓPOLIS	GO	18°26'46"S	050°24'33"W			
DADOS DA AERONAVE								
MATRÍCULA		FABRICANTE		MODELO				
PR-AER		AIR TRACTOR		AT-502				
OPERADOR			REGISTRO		OPERAÇÃO			
AEROTEX AVIAÇÃO AGRÍCOLA LTDA-EPP E OUTRO			SAE-AG		AGRÍCOLA			
PESSOAS A BORDO / LESÕES / DANOS À AERONAVE								
A BORDO		LESÕES					DANOS À AERONAVE	
		Ileso	Leve	Grave	Fatal	Desconhecido		
Tripulantes	1	1	-	-	-	-	Nenhum	
Passageiros	-	-	-	-	-	-	Leve	
Total	1	1	-	-	-	-	X Substancial	
							Destruída	
Terceiros	-	-	-	-	-	-	Desconhecido

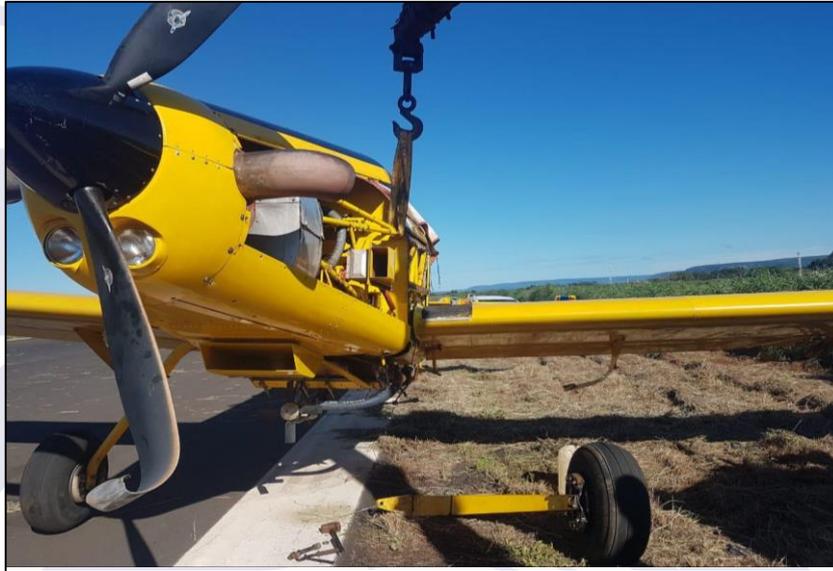
Após o pouso na localidade de destino, durante a corrida no solo, a aeronave percorreu 300 m em uma trajetória sinuosa, saindo da pista pela lateral direita.

Figura 1 - Posição final da aeronave após o pouso.

A aeronave teve com danos substanciais e o piloto saiu ileso.

Após a ocorrência, verificou-se que a aeronave teve danos substanciais na fuselagem, no trem de pouso esquerdo e nas asas.

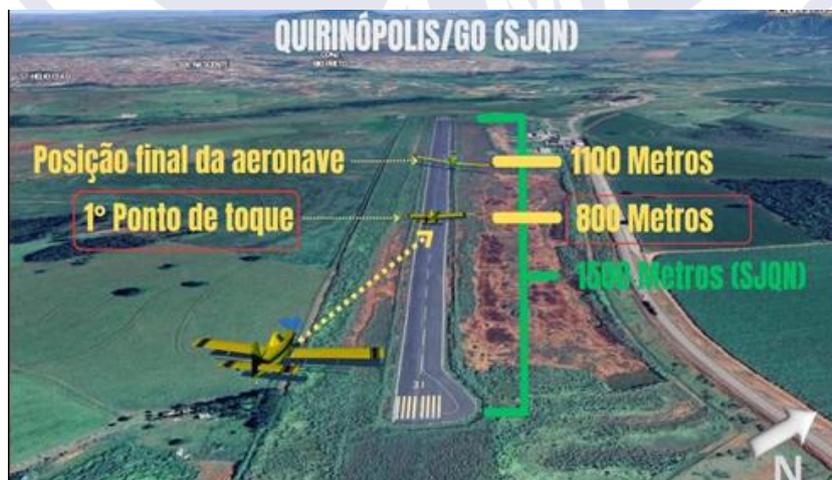
O aeródromo de SJQN possuía dimensões de 1500 x 30 m. Foi constatado que a aeronave tocou a pista após a sua metade, a cerca de 800 m da cabeceira 31 (Figura 2).

Figura 2 - Croqui da ocorrência.

O fato de o pouso ter ocorrido além da metade da pista (*deep landing*), associado a uma possível rajada de vento de través, permitiram estabelecer a hipótese de que uma aproximação desestabilizada (*unstabilized approach*) teria resultado em um subsequente pouso brusco (*hard landing*) e na perda de controle direcional.

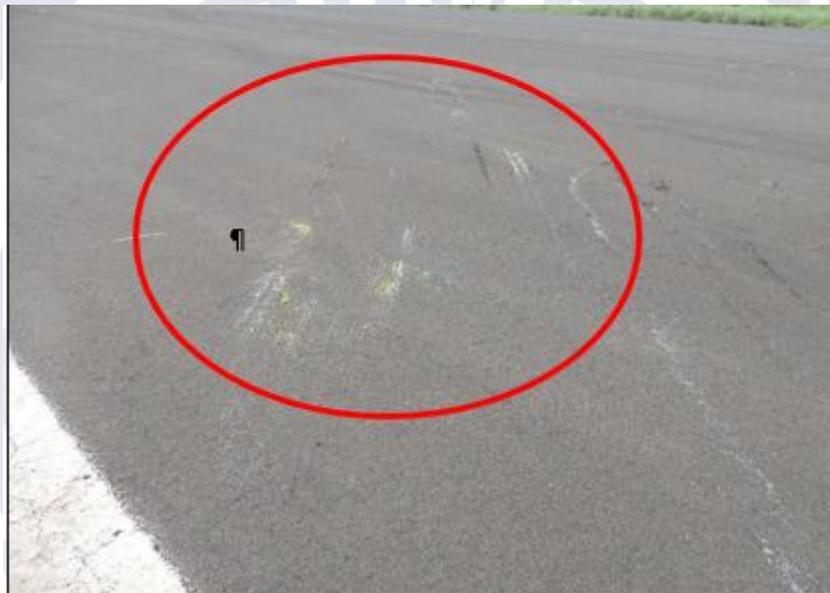
As marcas de impacto da ponta da asa contra o asfalto (Figura 3) indicaram a perda de controle direcional da aeronave na transição do voo para a aterragem. A aeronave teve parada final em sentido oposto ao do pouso.

Figura 3 - Marcas do impacto da ponta da asa direita no asfalto.
