COMANDO DA AERONÁUTICA
CENTRO DE INVESTIGAÇÃO E PREVENÇÃO DE
ACIDENTES AERONÁUTICOS

RELATÓRIO FINAL SIMPLIFICADO

DADOS DA OCORRÊNCIA					
DATA - HORA		INVESTIGAÇÃO		SUMA Nº	
15 DEZ 2015 - 13:00 (UTC)		SERIPA VI		IG-166/CENIPA/2015	
CLASSIFICAÇÃO		TIPO(S)		SUBTIPO(S)	
INCIDENTE GRAVE		[LOC-G] PERDA DE CONTROLE NO SOLO		NIL	
LOCALIDADE		MUNICÍPIO		UF	
AERÓDROMO DE ARAGUAÍNA (SWG N)		ARAGUAÍNA		TO	
				COORDENADAS	
				07°13'42"S 048°14'27"W

DADOS DA AERONAVE		
MATRÍCULA	FABRICANTE	MODELO
PR-ARK	BEECH AIRCRAFT	G58
OPERADOR	REGISTRO	OPERAÇÃO
PARTICULAR	TPP	PRIVADA

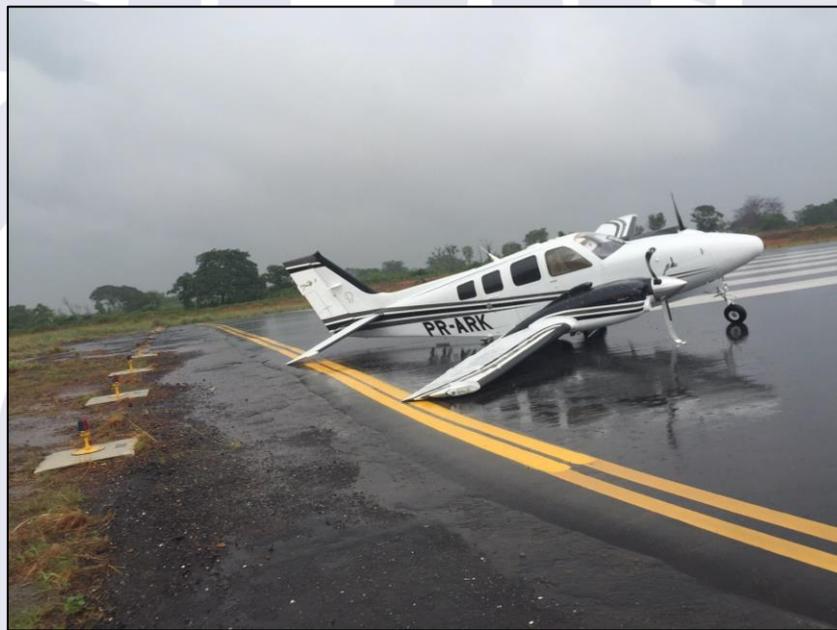
Figura 1 - Aeronave parada junto à cabeceira 09 após o recolhimento do trem direito.

O avião chegou à cabeceira 09 com a proa defasada em cerca de noventa graus em relação ao eixo da pista e, nesse momento, houve o recolhimento, sem comandamento, do trem de pouso direito e o consequente impacto da asa direita e das pás da hélice do motor direito contra o solo.

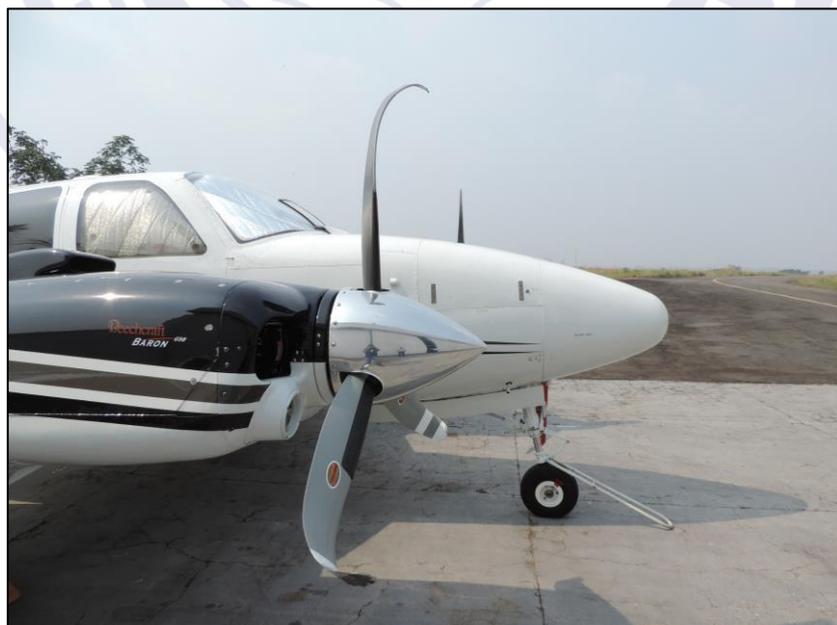
Figura 2 - Detalhe dos danos às pás da hélice do motor direito.

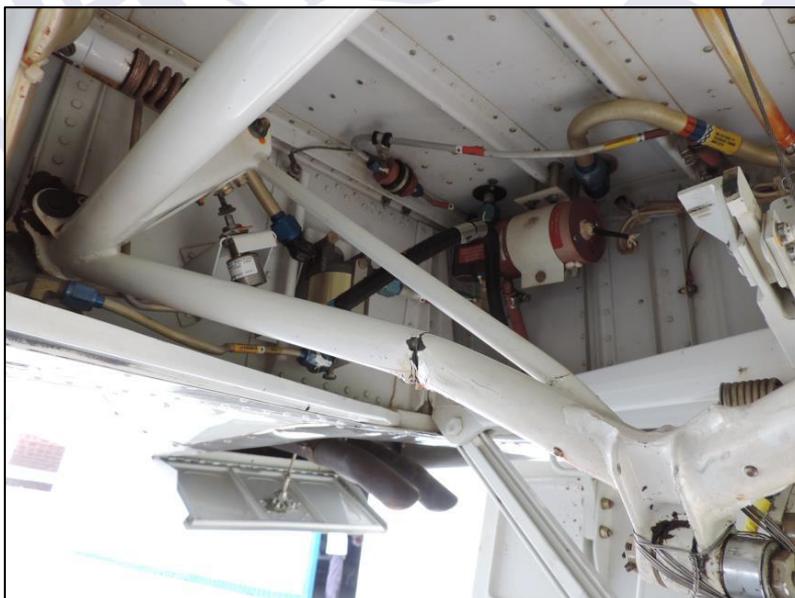
Durante a ação inicial, verificou-se que o recolhimento não comandado do trem deveu-se à quebra da barra do mecanismo de retração, possivelmente devido ao esforço provocado pela derrapagem.

Figura 3 - Ruptura da barra de travamento do trem de pouso direito.

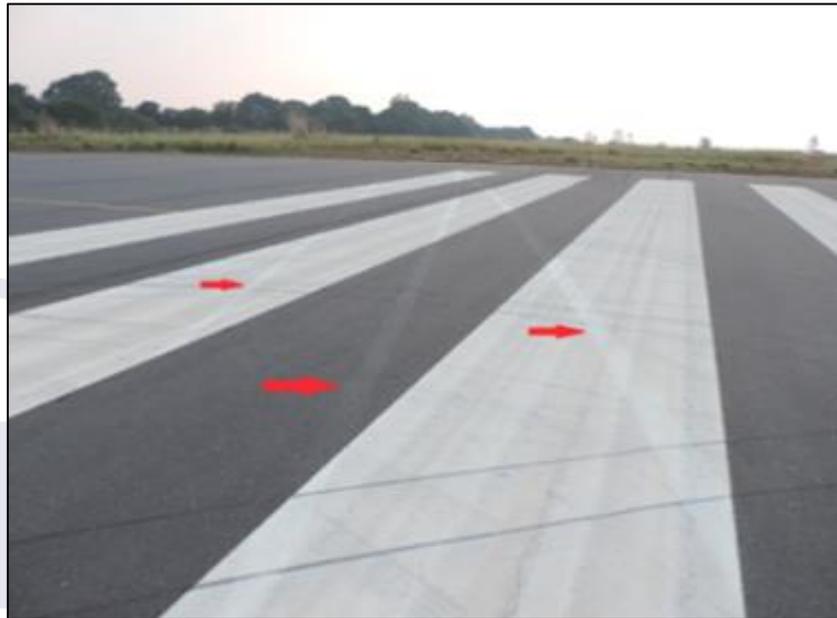
As marcas na pista e as evidências de reversão de borracha, presentes nos pneus da aeronave (Figuras 4 e 5), evidenciaram a ocorrência de aquaplanagem.

Figura 4 - Marcas na pista dos pneus da aeronave.

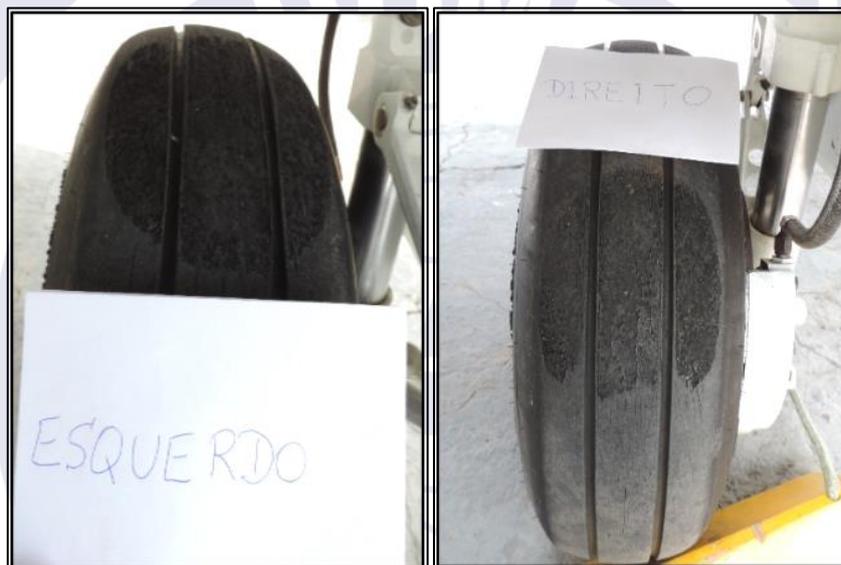
Figura 5 - Marcas de reversão na borracha dos pneus.

As deformações abrasivas nos pneus da aeronave indicaram à ocorrência de reversão de borracha, caracterizando a presença do fenômeno, no terço final da corrida após o pouso.
