**COMANDO DA AERONÁUTICA**  
**CENTRO DE INVESTIGAÇÃO E PREVENÇÃO DE**  
**ACIDENTES AERONÁUTICOS**

**RELATÓRIO FINAL SIMPLIFICADO**

DADOS DA OCORRÊNCIA			
<b>DATA - HORA</b>	<b>INVESTIGAÇÃO</b>	<b>SUMA N°</b>	
15abr2022 - 14:25 (UTC)	SERIPA II	IG-048/CENIPA/2022	
<b>CLASSIFICAÇÃO</b>	<b>TIPO(S)</b>		
INCIDENTE GRAVE	[SCF-PP] FALHA OU MAU FUNCIONAMENTO DO MOTOR [RE] EXCURSÃO DE PISTA		
<b>LOCALIDADE</b>	<b>MUNICÍPIO</b>	<b>UF</b>	<b>COORDENADAS</b>
AERÓDROMO DE IBOTIRAMA (SNIT)	IBOTIRAMA	BA	12°10'06"S 043°13'21"W

DADOS DA AERONAVE		
<b>MATRÍCULA</b>	<b>FABRICANTE</b>	<b>MODELO</b>
PR-ARO	RAYTHEON AIRCRAFT	C90GTI
<b>OPERADOR</b>	<b>REGISTRO</b>	<b>OPERAÇÃO</b>
PARTICULAR	TPP	PRIVADA

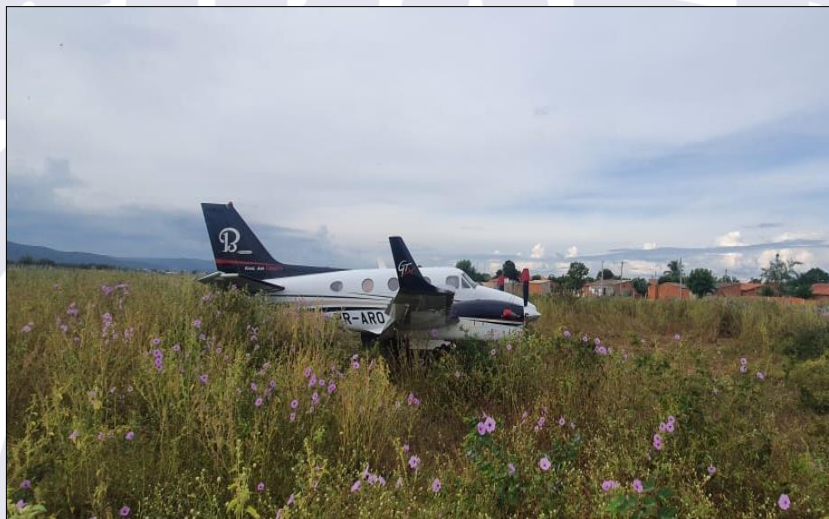
Durante a corrida após o pouso, ocorreu o estouro do pneu do trem principal esquerdo. A aeronave percorreu toda a extensão da pista, saindo pela cabeceira oposta.

A aeronave teve danos leves. Os dois tripulantes e os seis passageiros saíram ilesos.

Figura 1 - Vista do PR-ARO após a saída da pista.

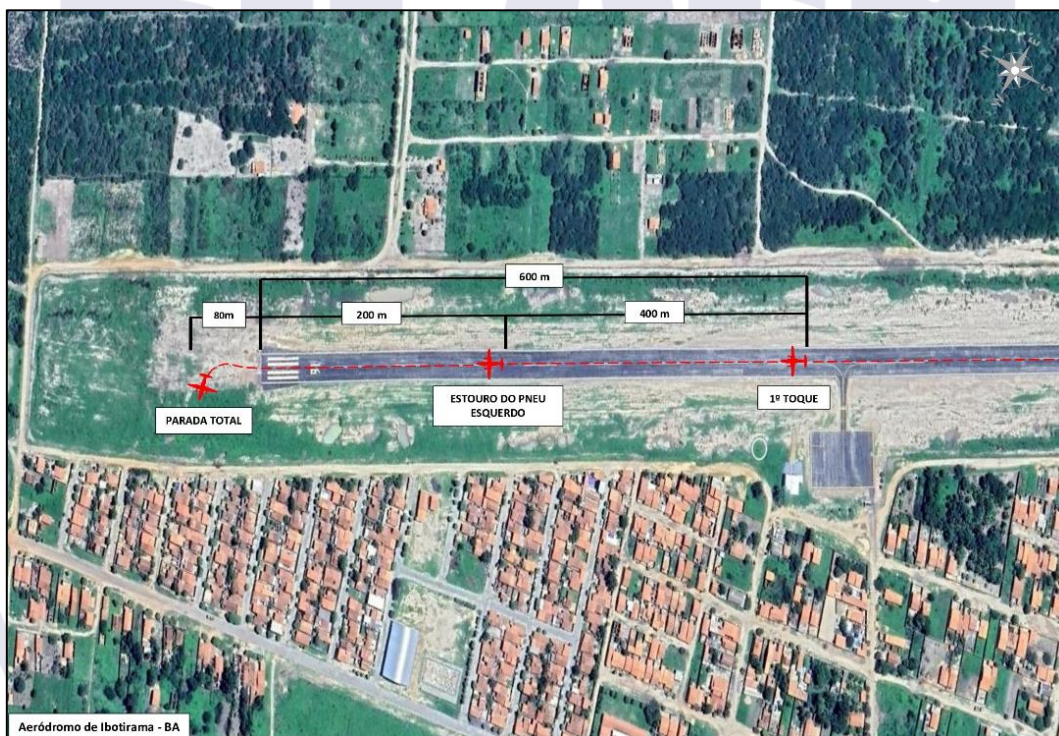
Conforme relatos, na reta final, o PF demorou a visualizar a pista e acabou realizando uma aproximação com grande ângulo. Segundo um observador, o cruzamento da cabeceira foi efetuado acima de 50 ft e o toque na pista aconteceu a cerca de 600 m da cabeceira 34, portanto, na metade do comprimento da pista.

A tripulação não utilizou o reverso e, em torno de 400 m após o ponto de toque, houve o estouro do pneu esquerdo, provavelmente pelo excesso de frenagem, vindo o avião a sair da pista pela cabeceira oposta e a parar a 80 m além de seus limites (Figura 2).

Figura 2 - Croqui da ocorrência. Fonte: Adaptado do Google Earth.

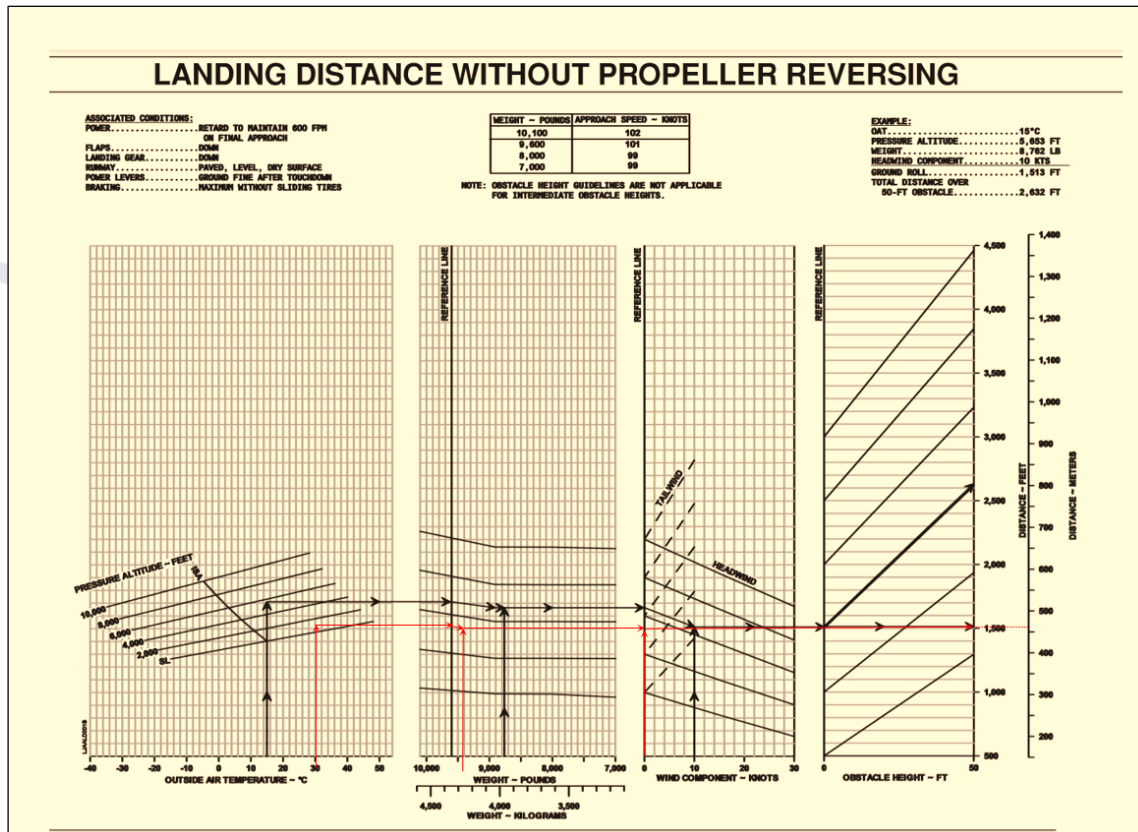
Com base no gráfico constante do *Pilot Checklist - Model C90GTi*, PN 90-590024-165, página 18 (Figura 3) e os parâmetros abaixo, foi possível estabelecer a distância de pouso requerida.

Figura 3 - Gráfico de distância de pouso sem utilização de reverso.

Considerando-se que a distância de pouso requerida em tais condições era de, aproximadamente, 460 m, concluiu-se que, mesmo o toque da aeronave na pista ocorrendo a cerca de 600 m da cabeceira 34, seria possível a sua parada total dentro dos limites e ainda restariam em torno de 140 m.

Nesse cenário, atribuiu-se a ocorrência da *runway excursion* a um possível cruzamento da cabeceira com velocidade de aproximação (*Approach Speed*) acima da estabelecida no gráfico constante da Figura 3 e acima da altura prevista para cruzamento da cabeceira. Para tanto, também teria concorrido a aplicação inadequada dos freios, culminando no estouro do pneu do trem de pouso principal esquerdo.
