**COMANDO DA AERONÁUTICA**  
**CENTRO DE INVESTIGAÇÃO E PREVENÇÃO DE**  
**ACIDENTES AERONÁUTICOS**

**RELATÓRIO FINAL SIMPLIFICADO**

DADOS DA OCORRÊNCIA					
DATA - HORA		INVESTIGAÇÃO		SUMA Nº	
21JAN2016 - 13:00 (UTC)		SERIPA IV		A-017/CENIPA/2016	
CLASSIFICAÇÃO		TIPO(S)		SUBTIPO(S)	
ACIDENTE		[RE] EXCURSÃO DE PISTA		NIL	
LOCALIDADE		MUNICÍPIO		UF	
AERÓDROMO COMANDANTE ROLIM ADOLFO AMARO (SBJD)		JUNDIAÍ		SP	
				COORDENADAS	
				23°10'54"S 046°56'37"W

DADOS DA AERONAVE		
MATRÍCULA	FABRICANTE	MODELO
PR-ARS	CESSNA AIRCRAFT	525A
OPERADOR	REGISTRO	OPERAÇÃO
PREMIUM FOODS BRASIL S/A	TPP	PRIVADA

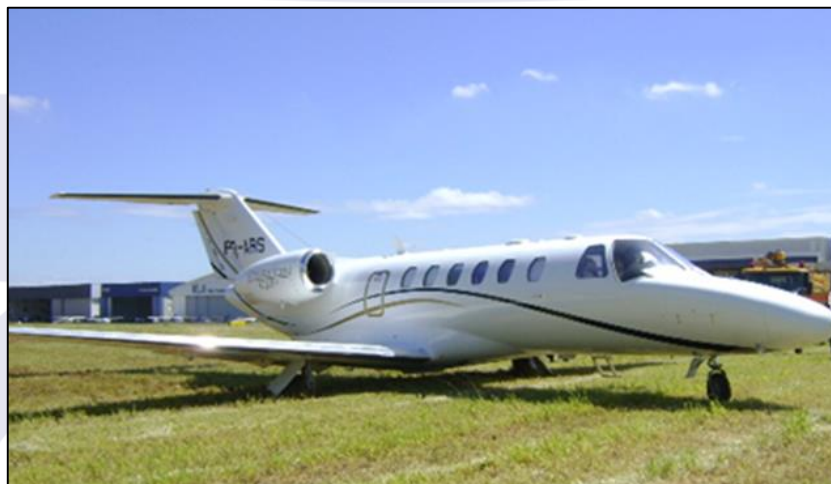
Durante a corrida no solo, na tentativa de se abortar a decolagem após a velocidade de rotação ( $V_R$ ), o avião ultrapassou a extremidade longitudinal da pista (*overrun off*) pela cabeceira 36.

Figura 1 - Vista da aeronave após a excursão de pista.

A aeronave teve danos substanciais. Os dois pilotos e os quatro passageiros saíram ilesos.

A interrupção, sem comando de voz, foi iniciada pelo piloto não habilitado ocupante do assento da direita, o qual, sem qualquer comando, movimentou os manetes de potência para a posição *Idle*. O PIC, por sua vez, aplicou os freios (normal e de emergência). A aeronave ultrapassou os limites da pista, vindo a parar em terreno irregular após a cabeceira 36.
