COMANDO DA AERONÁUTICA
CENTRO DE INVESTIGAÇÃO E PREVENÇÃO DE
ACIDENTES AERONÁUTICOS

RELATÓRIO FINAL SIMPLIFICADO

DADOS DA OCORRÊNCIA								
DATA - HORA		INVESTIGAÇÃO		SUMA N°				
16ABR2018 - 12:00 (UTC)		SERIPA VI		A-072/CENIPA/2018				
CLASSIFICAÇÃO		TIPO(S)		SUBTIPO(S)				
ACIDENTE		[RE] EXCURSÃO DE PISTA		NIL				
LOCALIDADE		MUNICÍPIO		UF	COORDENADAS			
FAZENDA VARGEM GRANDE		MONTIVIDIU		GO	17°22'57"S	051°27'15"W		
DADOS DA AERONAVE								
MATRÍCULA		FABRICANTE		MODELO				
PR-ATD		CESSNA AIRCRAFT		A188B				
OPERADOR			REGISTRO		OPERAÇÃO			
TEXTOR AVIAÇÃO AGRÍCOLA LTDA.-EPP			SAE-AG		AGRÍCOLA			
PESSOAS A BORDO / LESÕES / DANOS À AERONAVE								
A BORDO		LESÕES					DANOS À AERONAVE	
		Ileso	Leve	Grave	Fatal	Desconhecido		
Tripulantes	1	1	-	-	-	-	Nenhum	
Passageiros	-	-	-	-	-	-	Leve	
Total	1	1	-	-	-	-	X Substancial	
							Destruída	
Terceiros	-	-	-	-	-	-	Desconhecido

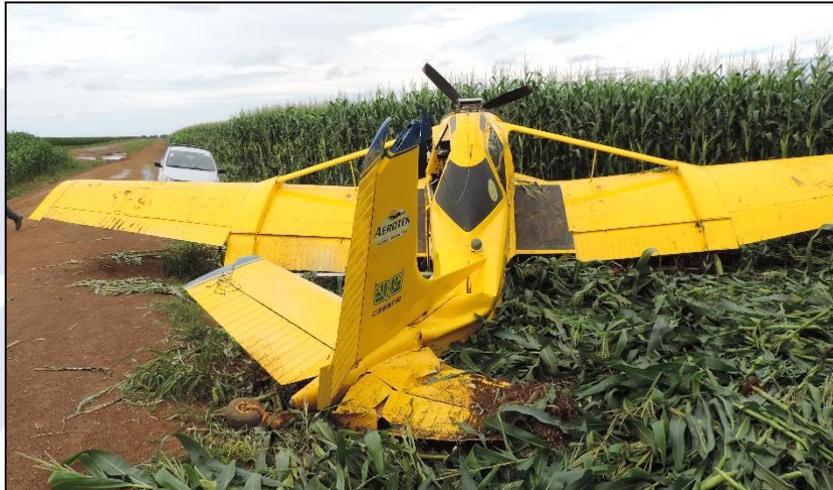
Durante a corrida de decolagem, o avião perdeu a reta para a esquerda chocando-se contra a plantação, parando 180° defasado com o eixo de decolagem.

Figura 1 - Posicionamento final da aeronave.

A aeronave teve danos substanciais. O piloto saiu ileso.

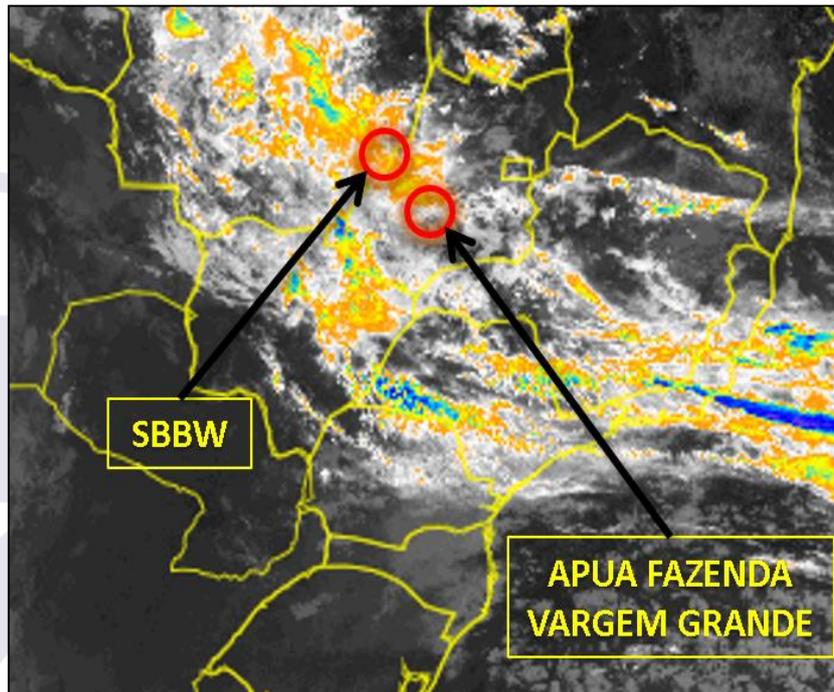
Por meio da visualização da imagem do espectro infravermelho da Região Centro-Oeste do Brasil, foi possível verificar que havia a presença de uma linha de instabilidade

atmosférica formando-se sobre a região de Mato Grosso, estendendo-se até o Estado do Espírito Santo (**Erro! Fonte de referência não encontrada.**4).

Figura 4 - Imagem do espectro infravermelho do dia 16ABR2018, às 12h00min (UTC). As áreas destacadas referem-se ao Aeródromo de Barra do Garças (SBBW) e ao município de Montividió, GO. Fonte: AISWEB.

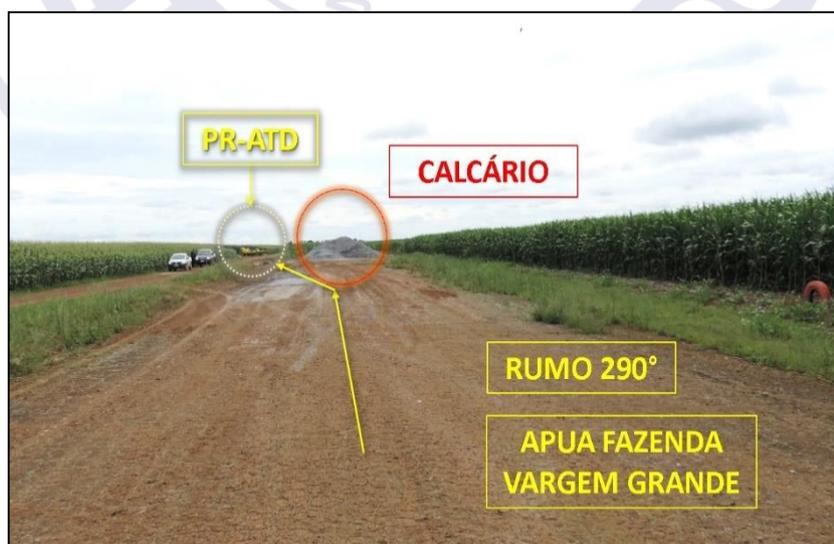
Na cabeceira oposta do sentido de decolagem, havia um depósito de calcário de aproximadamente 3,6 m (12 ft) de altura, que ocupava uma porção de 30 m (100 ft) do final da área de pouso para uso aeroagrícola, conforme Figuras 5 e 6, o que diminuía o comprimento disponível para 970 m e que não era de conhecimento do piloto.

Figura 5 - Visão da área da Fazenda Vargem Grande, no sentido da decolagem. Em destaque, o depósito de calcário e o posicionamento final da aeronave.

Analisando-se a dinâmica do acidente, é possível que a perda de controle no solo para a esquerda tenha ocorrido em função de uma tentativa de abortiva de decolagem com vento de cauda, aliado à contaminação na superfície da área de pouso para uso aeroagrícola. Além disso, havia o depósito de calcário, o qual pode ter contribuído para a realização de um desvio.

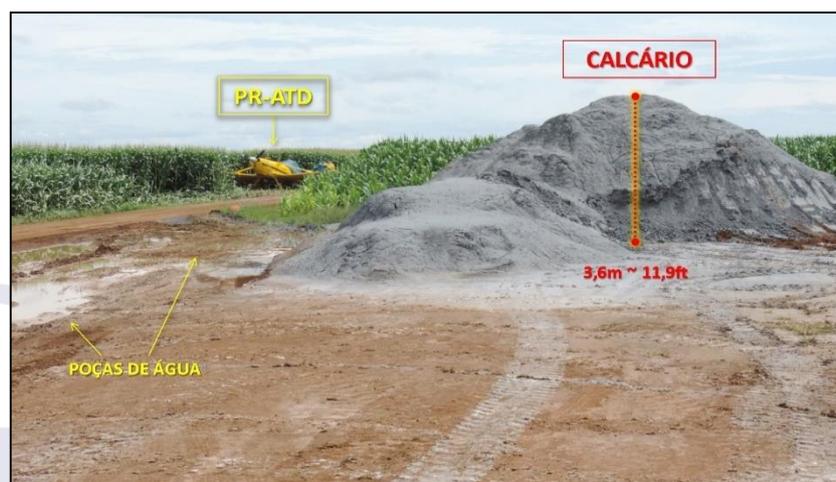
Figura 6 - Depósito de calcário nos últimos 30 m da pista de decolagem.

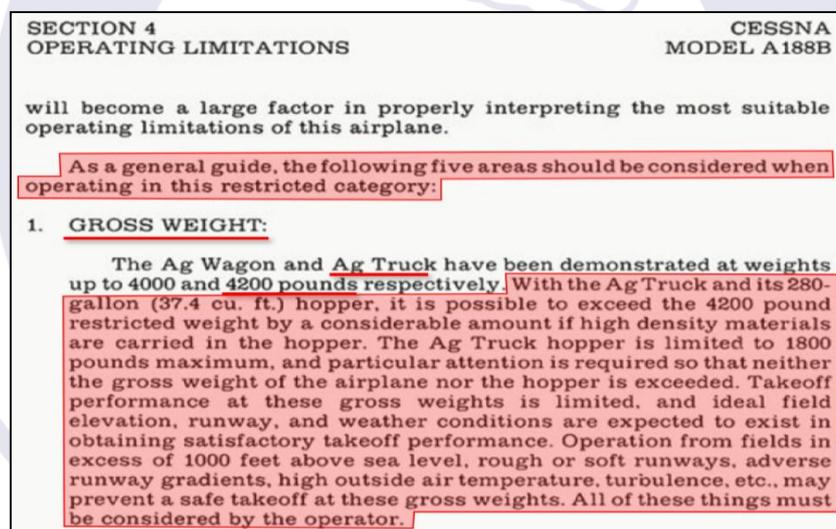
O manual da aeronave alertava para considerar a densidade dos materiais carregados no *hopper*, pois o desempenho de decolagem nessa categoria era limitado e dependia da altitude do campo, da pista e das condições meteorológicas, devendo ser considerado pelo operador, conforme Figura 7.

Figura 7 - Extrato da Seção 4 - *Operating limitations*.
Fonte: Manual A188B.

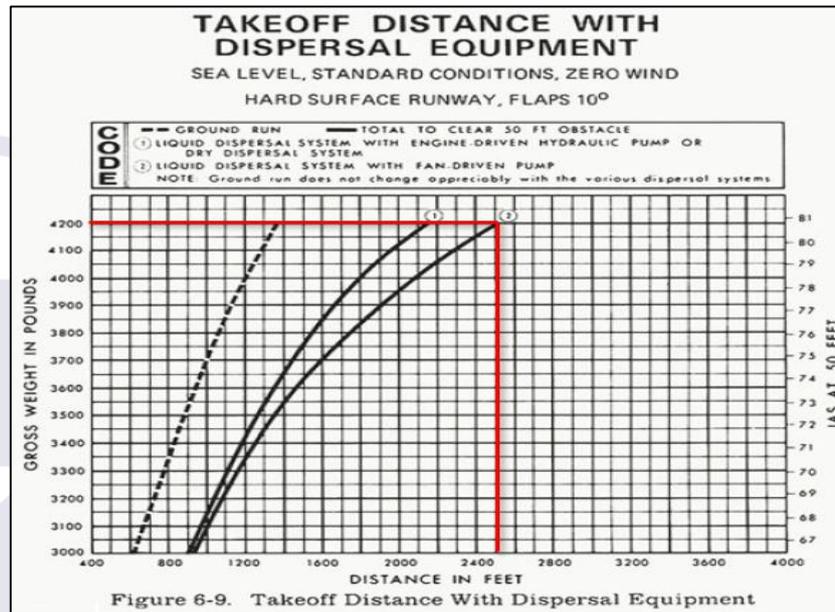
Considerando o gráfico de performance de decolagem constante no Manual de Operação da aeronave, a distância de decolagem, ao nível do mar e nas condições normais de temperatura e pressão, o PMD seria de 757 m (2.500 ft) (Figura 9).

Figura 9 - Distância de decolagem com equipamento de dispersão. Fonte: Manual A188B.

Realizando as correções, em função do tipo de pavimento (terra), da altitude do campo (3.168 ft) e da temperatura estimada no momento da ocorrência (21°C), a distância necessitaria de um acréscimo, respectivamente, de: + 3% (75 ft), + 10% (250 ft) e + 4% (100 ft). Nesse caso, a distância de decolagem requerida seria de 886 m (2.925 ft).

Dessa forma, o comprimento da área de pouso para uso agrícola da Fazenda Vargem Grande era suficiente para a operação da aeronave, para vento nulo e peso de 4.200 lbs. Contudo, a aeronave operava com 340 lbs acima do PMD e, segundo relatado, com vento “forte de cauda”.
