COMANDO DA AERONÁUTICA
CENTRO DE INVESTIGAÇÃO E PREVENÇÃO DE
ACIDENTES AERONÁUTICOS

RELATÓRIO FINAL SIMPLIFICADO

DADOS DA OCORRÊNCIA					
DATA - HORA		INVESTIGAÇÃO		SUMA Nº	
20 MAIO 2015 - 14:40 (UTC)		SERIPA VI		IG-077/CENIPA/2015	
CLASSIFICAÇÃO		TIPO(S)		SUBTIPO(S)	
INCIDENTE GRAVE		[SCF-PP] FALHA OU MAU FUNCIONAMENTO DO MOTOR		FALHA DO MOTOR EM VOO	
LOCALIDADE		MUNICÍPIO		UF	COORDENADAS
FAZENDA DIAMANTE		SANTO ANTÔNIO DE GOIÁS		GO	16°29'14"S 049°22'01"W

DADOS DA AERONAVE					
MATRÍCULA		FABRICANTE		MODELO	
PR-ATN		CESSNA		172RG	
OPERADOR			REGISTRO		OPERAÇÃO
PARTICULAR			TPP		PRIVADA

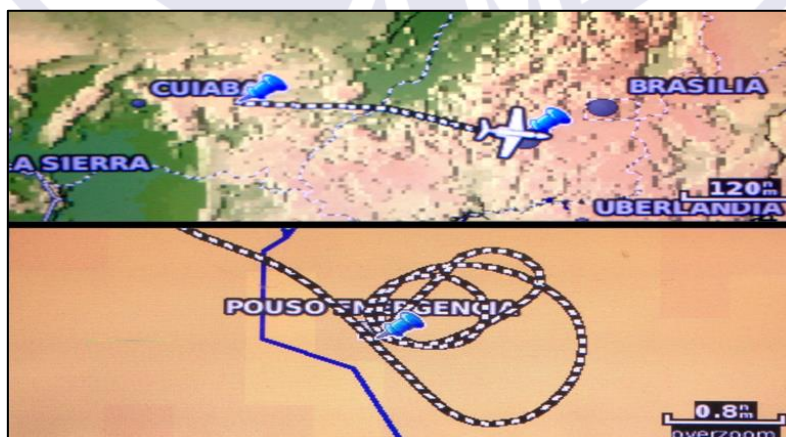
Esse fato, associado à intenção de não sobrevoar área habitada, fez com que o piloto efetuasse curvas para o lado esquerdo da rota, a fim de se adequar para o pouso em local seguro para a verificação do ocorrido (Figura 1).

Figura 1 - Trajetória de voo e procedimento para pouso obtidos a partir do GPS da aeronave.

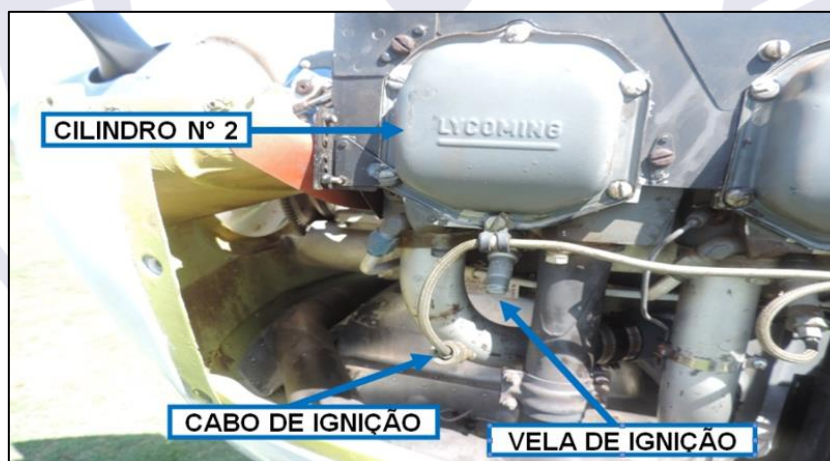
Ao chegar ao local, foi possível constatar que, de acordo com a supervisão do especialista em manutenção supracitado, o cabo de ignição inferior do cilindro número 2 (Figura 2) estava fora da posição correta (solto), assim como, os três demais, também inferiores, estavam na iminência de se soltar, ou seja, não estavam apertados com o torque necessário.

Figura 2 - Cabo de ignição inferior do cilindro nº2 não fixado.

Verificou-se que, após a execução dos serviços referentes ao cartão de inspeção, o mecânico e o inspetor responsáveis assinaram a ordem de serviço, informando a conclusão dessas tarefas. No entanto, o serviço realizado não garantiu o adequado reposicionamento dos cabos de ignição inferiores, indicando a existência de falhas de execução e do processo de supervisão do serviço.

Efetuar gestões de forma que seja verificada a conformidade dos procedimentos efetuados pela oficina HAR 3 Ltda., responsável pelos últimos serviços de manutenção na aeronave.
