**RELATÓRIO FINAL**  
**A-050/CENIPA/2022**

<b>OCORRÊNCIA:</b>	<b>ACIDENTE</b>
<b>AERONAVE:</b>	<b>PR-AUG</b>
<b>MODELO:</b>	<b>SR22</b>
<b>DATA:</b>	<b>17ABR2022</b>

O presente Relatório Final refere-se ao acidente com a aeronave PR-AUG, modelo SR22, ocorrido em 17ABR2022, tipificado como “[SCF-NP] Falha ou mau funcionamento de sistema / componente e [RE] Excursão de Pista”.

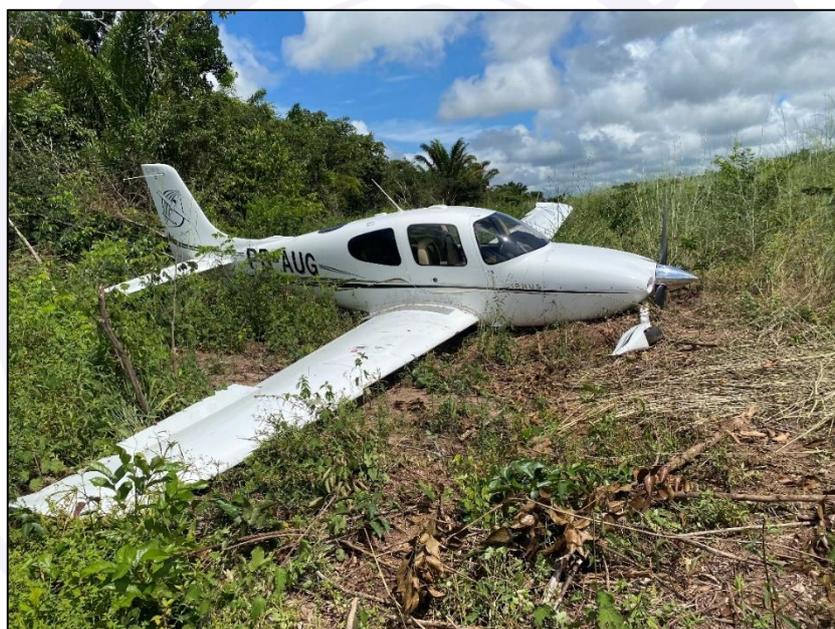
Figura 1 - Aeronave após o acidente.

A aeronave teve danos substanciais. Houve a quebra dos trens de pouso principais e auxiliar e danos leves nas asas, fuselagem e ponta das pás da hélice.

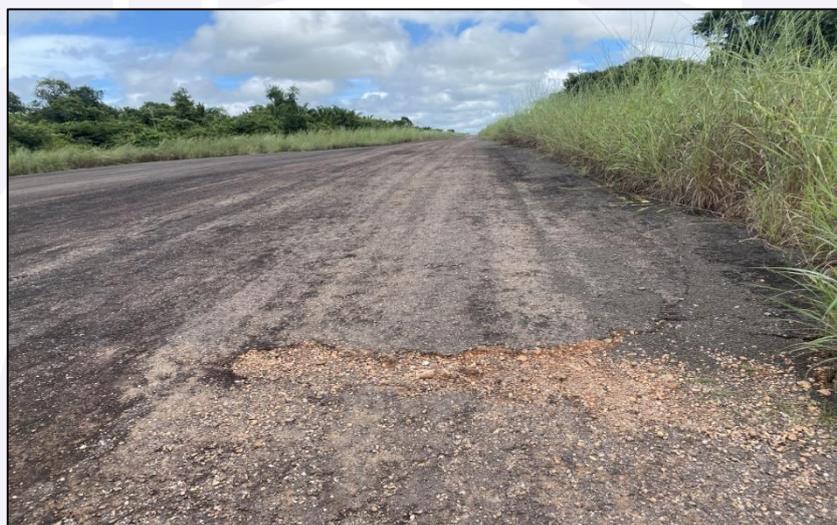
Havia pedras soltas em toda a extensão da pista (Figura 5). Ainda, segundo relatos do piloto, ela se encontrava molhada no momento da ocorrência devido às chuvas na região.

Figura 5 - Pista de asfalto com pedras soltas.

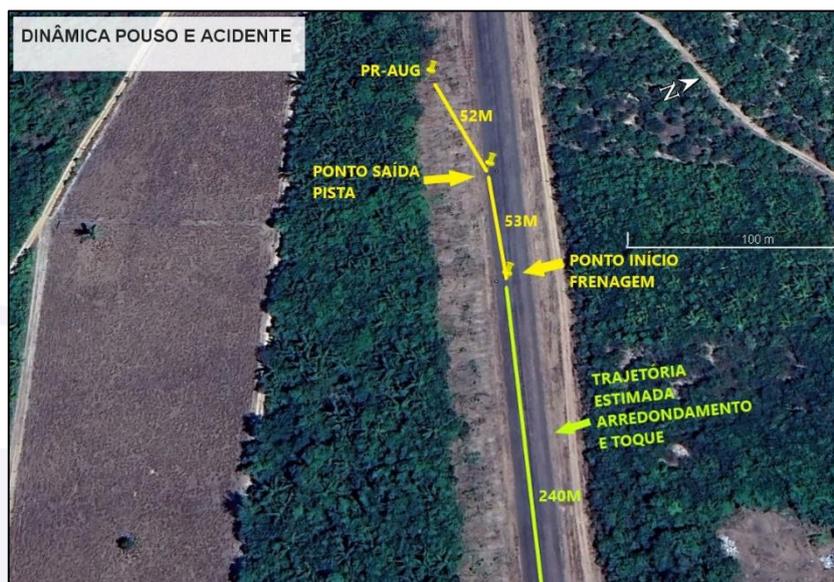
A aproximação e pouso ocorreram, aproximadamente, na proa 310°, não sendo possível localizar o ponto de toque na pista. Porém, ao iniciar a frenagem que ocorreu cerca de 240 m após a cabeceira, a aeronave derivou à esquerda a uma distância de 53 m até a saída da pista.

Em seguida, percorreu mais 52 m em área de vegetação (Figura 6) girando e derrapando lateralmente (Figura 7), vindo a quebrar os trens de pouso principais e auxiliar, até a parada total na proa 056°.

Figura 6 - Dinâmica do pouso e do acidente.  
Fonte: adaptado do Google Earth.

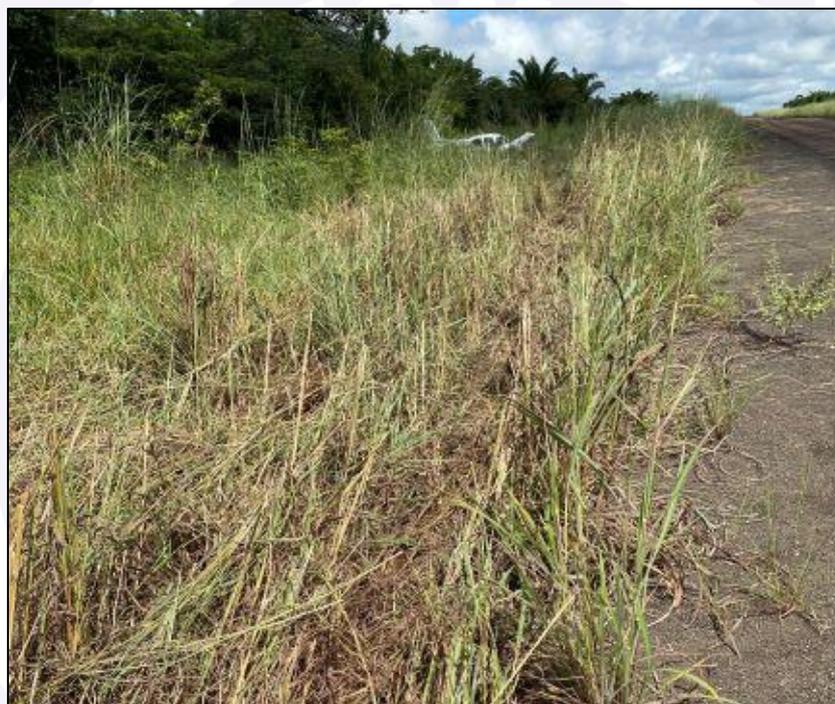
Figura 7 - Vegetação marcada pela saída da pista e derrapagem da aeronave até a parada total.

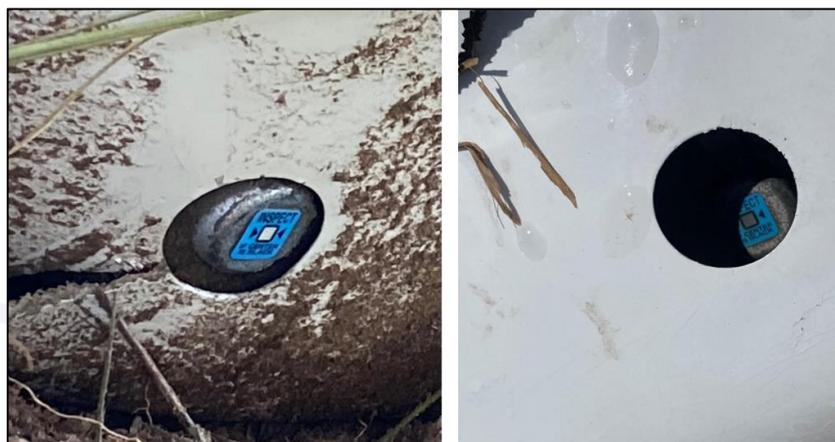
A janela de inspeção indicadora de temperatura do trem de pouso principal direito encontrava-se preta, ao passo que a do trem de pouso esquerdo se encontrava na cor branca (Figura 8).

Figura 8 - Janelas de inspeção do trem de pouso principal esquerdo (esquerda) e direito (direita).

Tendo em vista o relato de falha de funcionamento do freio do trem de pouso principal direito e que, durante a Ação Inicial, a sua janela de inspeção indicadora de temperatura foi encontrada na cor preta, também foi feita a análise desse componente.

Todavia, de acordo com o manual de operação da aeronave, a janela de inspeção do trem de pouso na cor preta indicava que tinha ocorrido superaquecimento do sistema (Figura 10).

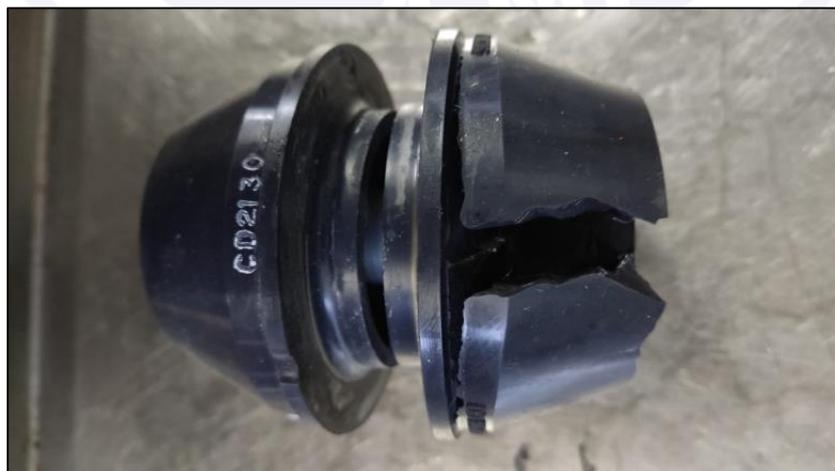
No entanto, verificou-se que a borracha de um dos amortecedores do suporte do motor estava rachada, não sendo possível determinar o momento em que ocorreu esse dano (Figura 9).

Figura 9 - Borracha de um dos amortecedores do suporte do motor com rachadura.

No entanto, verificou-se que uma das borrachas de amortecimento do suporte que sustentava o motor estava rachada, sendo possível que tal vibração tenha ocorrido por conta desse dano. Porém, não foi possível determinar o momento em que ela foi danificada.
