**COMANDO DA AERONÁUTICA**  
**CENTRO DE INVESTIGAÇÃO E PREVENÇÃO DE**  
**ACIDENTES AERONÁUTICOS**

**RELATÓRIO FINAL**  
**IG-144/CENIPA/2020**

<b>OCORRÊNCIA:</b>	<b>INCIDENTE GRAVE</b>
<b>AERONAVE:</b>	<b>PR-AUJ PR-GUD</b>
<b>MODELO:</b>	<b>ERJ 190-200 LR 737-8EH</b>
<b>DATA:</b>	<b>03dez2020</b>

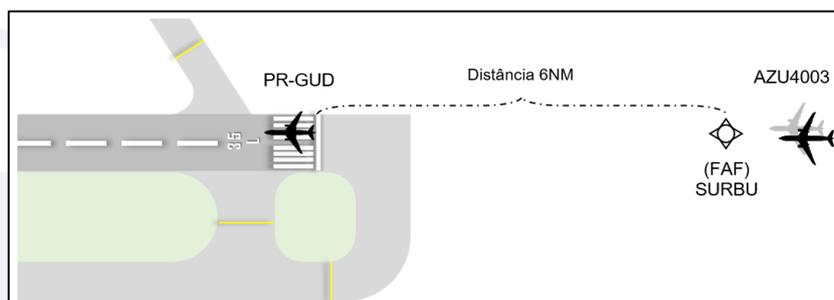
Às 14h39min25seg (UTC), o PR-AUJ chamou a TWR-SP e informou que estava a 1 NM de SURBU (Figura 11). Na sequência, às 14h39min29seg (UTC), a TWR-SP informou o ajuste de altímetro e solicitou que o PR-AUJ aguardasse autorização para pouso.

Figura 11 - Distância entre as aeronaves às 14h39min25seg.

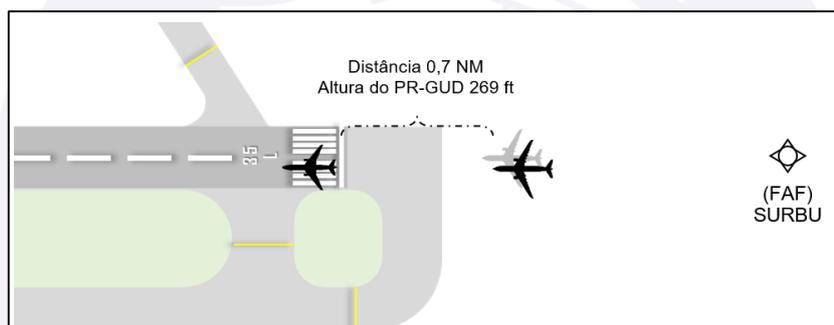
Às 14h42min23seg (UTC), quando estava distante 0,7 NM da cabeceira 35L, o PR-AUJ questionou a TWR-SP quanto à existência de uma aeronave na cabeceira da pista: “*Confirmando, tem uma aeronave na pista aí, controle?*”. Nesse momento, o PR-AUJ estava a 2.900 ft de altitude (269 ft de altura), 24 segundos para pouso, com velocidade de 122 kt (Figura 12).

Figura 12 - Distância entre as aeronaves e altura mantida pelo PR-GUD às 14h42min23seg (UTC).

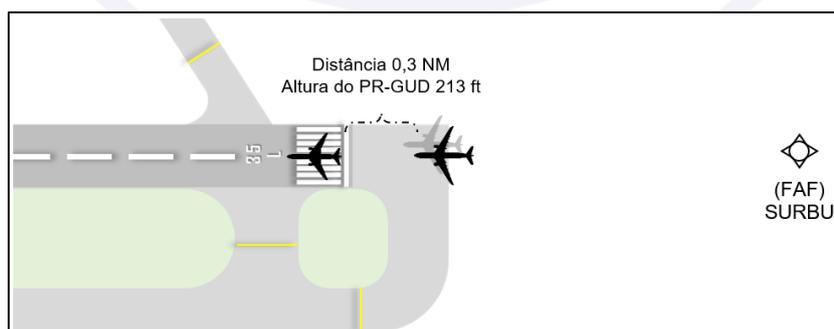
Às 14h42min26seg (UTC), mesmo após o questionamento do PR-AUJ, a TWR-SP autorizou a aeronave a pousar: “*Azul quatro zero zero três pouso autorizado, pista três cinco esquerda, vento três três zero graus, com dois nós*”. Com base nas imagens de visualização RADAR, nesse ponto, o PR-AUJ estava distante 0,3 NM da cabeceira 35L, a 12 segundos para pouso, cruzando 213 ft, com velocidade de 122 kt (Figura 13).

Figura 13 - Distância entre as aeronaves e altura mantida pelo PR-GUD, às 14h42min26seg (UTC).

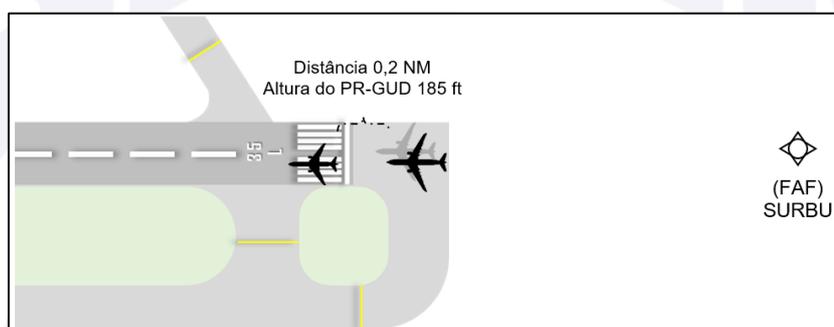
Às 14h42min41seg (UTC), o PR-AUJ informou que estava arremetendo. Nesse momento, a aeronave estava a 0,2 NM da cabeceira, a 6 segundos do ponto de toque, com velocidade de 122 kt (Figura 14).

Figura 14 - Distância entre as aeronaves e altura mantida pelo PR-GUD às 14h42min38seg (UTC).

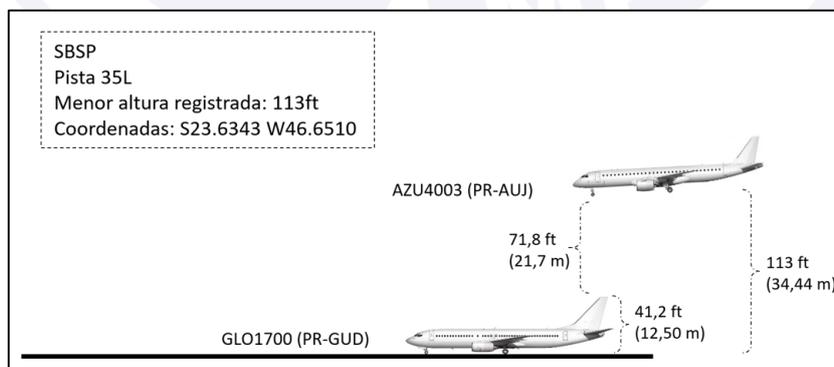
Dados mais precisos, fornecidos pelo QAR do PR-AUJ, permitiram verificar que a aeronave cruzou a vertical da cabeceira 35L com 113 ft de altura.

Considerando-se que o estabilizador vertical do PR-GUD (*Boeing 737-8EH*) tinha altura de 41,2 ft, foi possível verificar que a menor separação entre os dois tráfegos foi de 71,8 ft ou 21,7 m (Figura 15).

Figura 15 - Menor separação entre as aeronaves, de acordo com os dados do QAR do PR-AUJ.

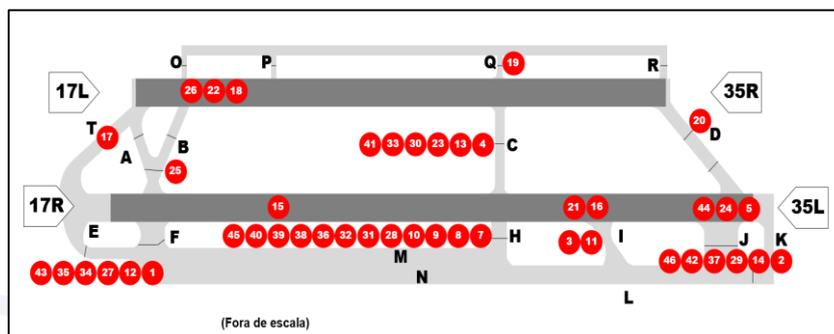
Figura 16 - Pontos em que ocorreram incursões em pista em SBSP nos últimos cinco anos. Fonte: DECEA, CENIPA e INFRAERO SBSP.

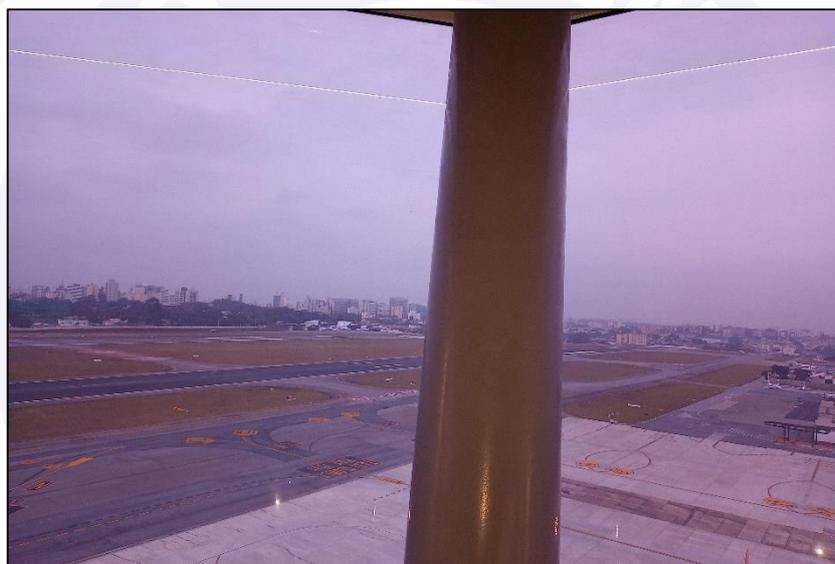
No dia 10JUN2022, a Comissão de Investigação visitou a TWR-SP, ocasião em que constatou a existência de pilastras estruturais que dificultavam a visualização, a partir da posição torre de controle (TWRSP), de dois pontos essenciais para a coordenação de tráfego no aeródromo: a *Decision Altitude* (DA - altitude de decisão) da pista 17R e a cabeceira da pista 35L.

Figura 21 - Visualização da cabeceira 35 a partir da posição torre de controle (TWRSP).

De acordo com as entrevistas realizadas com os controladores envolvidos na ocorrência, não havia procedimentos específicos para esses pontos cegos que permitissem o acompanhamento visual das aeronaves durante as operações de pouso e decolagem.

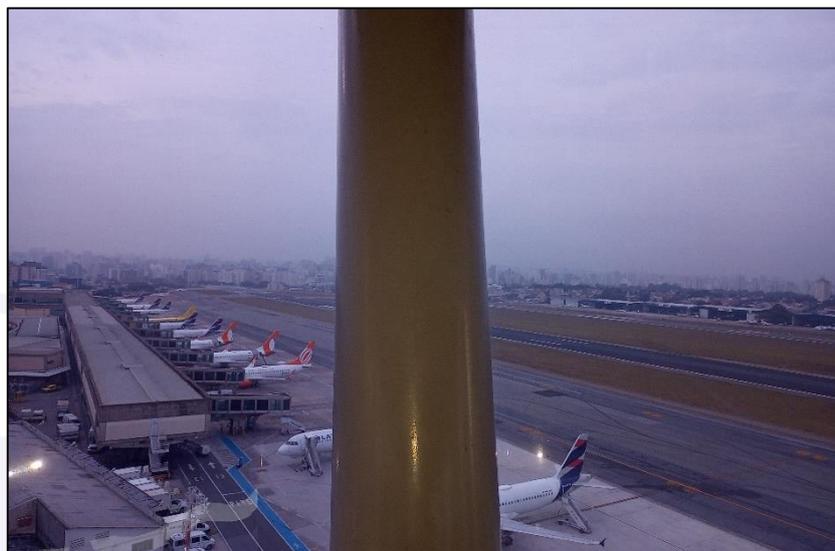
Figura 22 - Visualização da cabeceira 17 a partir da posição torre de controle (TWRSP).
