**COMANDO DA AERONÁUTICA**  
**CENTRO DE INVESTIGAÇÃO E PREVENÇÃO DE**  
**ACIDENTES AERONÁUTICOS**

**RELATÓRIO FINAL**  
**A-106/CENIPA/2020**

**PR-AUR**

**Gulfstream 200**

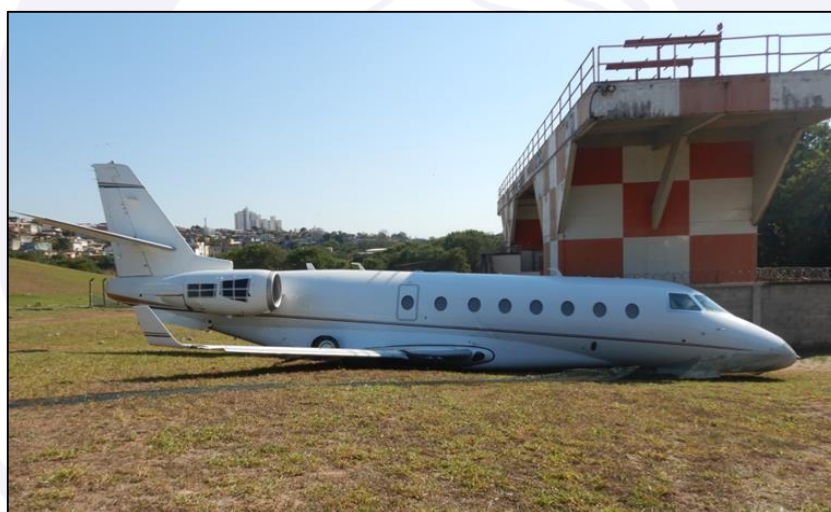
O voo transcorreu normalmente até a realização da primeira aproximação. Durante a corrida de arremetida no solo, a aeronave ultrapassou a cabeceira oposta, mantendo-se ligeiramente à direita do eixo longitudinal da pista e chocou-se contra uma cerca de proteção localizada nas proximidades da cabeceira 31, parando a cerca de 95 m fora dos limites da pista.

Figura 1 - Local de parada da aeronave PR-AUR.

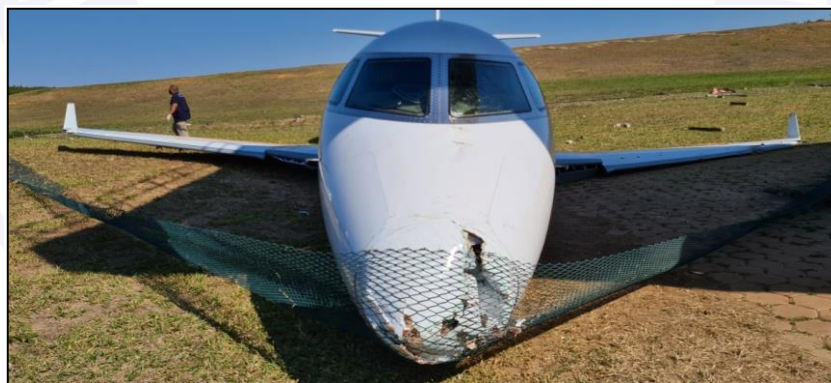
Houve danos substanciais nas cercas de proteção que se encontravam nas imediações da cabeceira 31 do Aeródromo de SBBH.

Após isso, a aeronave colidiu contra uma cerca de proteção e parou a uma distância aproximada de 155 m fora dos limites da pista, levemente à direita do prolongamento do eixo central (Figuras 6 e 7).

Figura 6 - Detalhe da cerca contra a qual a aeronave colidiu após a saída da pista.

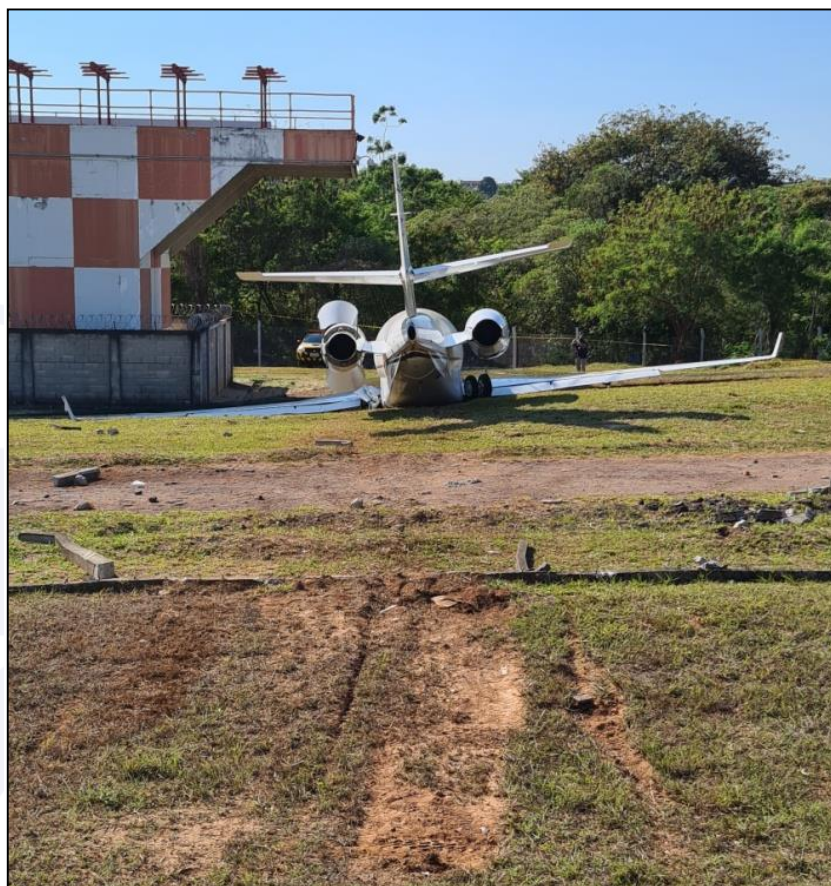
A aeronave excursionou pelo limite posterior da pista 13 de SBBH e percorreu cerca de 68 m até o primeiro impacto contra uma canaleta.

Figura 7 - Trajetória percorrida pela aeronave após a saída da pista.
