COMANDO DA AERONÁUTICA
CENTRO DE INVESTIGAÇÃO E PREVENÇÃO DE
ACIDENTES AERONÁUTICOS

RELATÓRIO FINAL
IG-105/CENIPA/2017

OCORRÊNCIA:	INCIDENTE GRAVE
AERONAVE:	PR-AVC
MODELO:	A319-115
DATA:	19JUL2017

O presente Relatório Final refere-se ao incidente grave com a aeronave PR-AVC, modelo A319-115, ocorrido em 19JUL2017, classificado como “[CFIT] Voo controlado contra o terreno”.

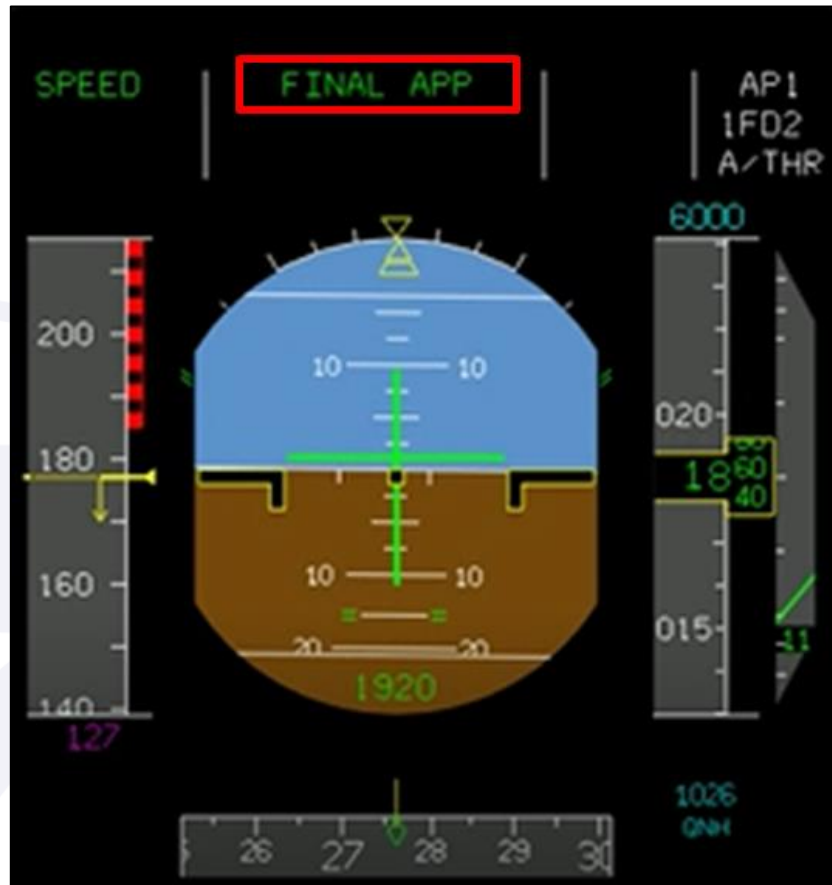
Para a realização do procedimento RNAV na condição *managed/managed*, o modo *FINAL APP* deveria ser engajado pelo piloto e tal informação seria apresentada no *Primary Flight Display (PFD)* da aeronave, conforme Figura 14 (baseada em dados do QAR).

Figura 14 - Destaque em vermelho para a Indicação do modo "FINAL APP" engajado no PFD do piloto.

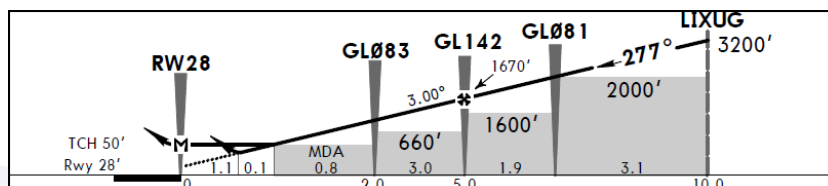
O perfil do procedimento utilizado pela tripulação estabelecia alguns *Stepdown Fixes*, balizados pelas posições GL081 (2.000ft), GL142 (1.600ft), GL083 (660ft) e a própria MDA (470ft), conforme Figura 16:

Figura 16 - Vista de perfil da carta Jeppesen RNAV Y RWY 28 de SBGL, contendo as Altitudes Mínimas de Segmento (*Stepdown Fixes*).

Ao selecionar o modo *Vertical Speed (V/S)*, após passar o FAF, a tripulação trouxe para si a responsabilidade de cumprir as restrições de altitude do GL083 e da MDA.

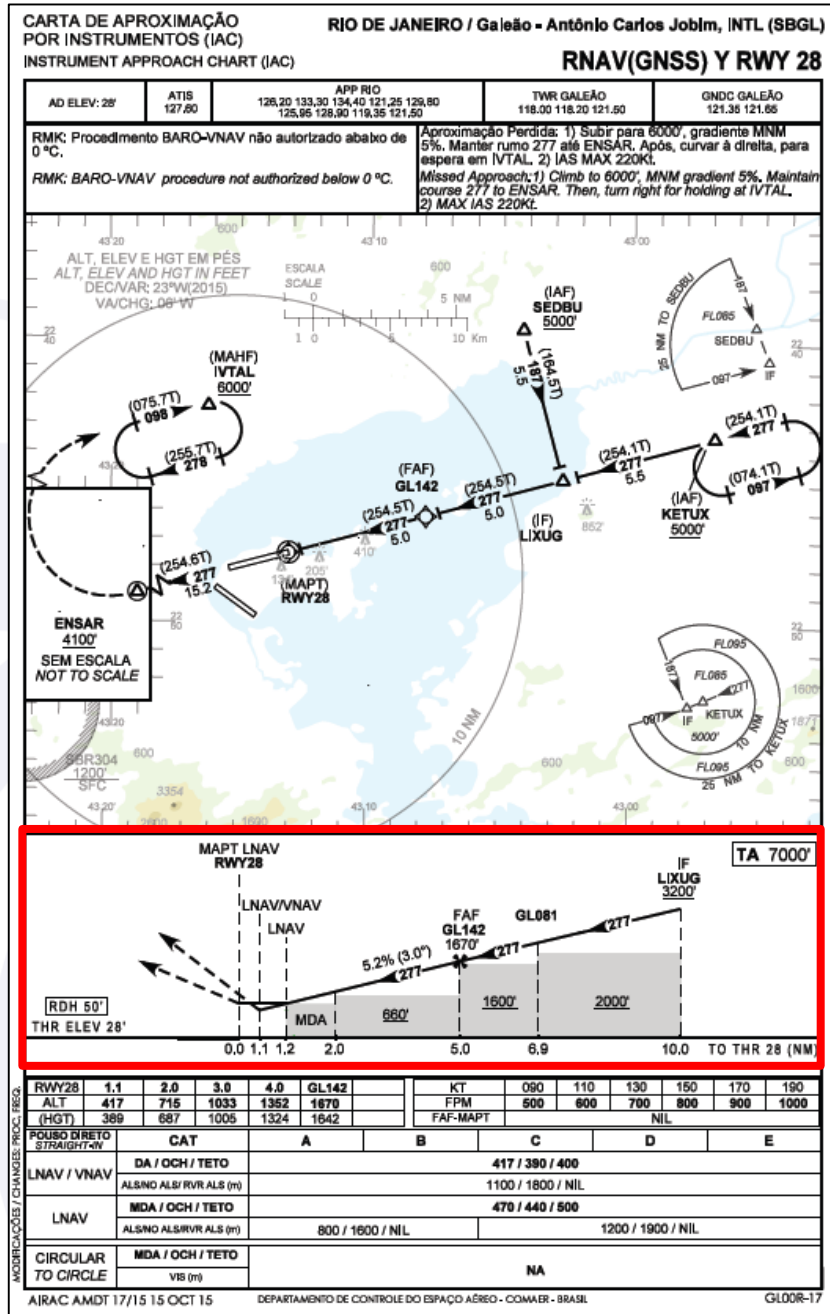
Ao contrário da carta *Jeppesen* (utilizada pela tripulação), a carta do DECEA, referente ao procedimento RNAV Y NWY 28 do Galeão, não contemplava a indicação do fixo GL083, apesar de apresentar a restrição de descida na posição prevista, balizada pela distância de 2 NM da cabeceira 28, conforme Figura 19.

Figura 19 - Carta do DECEA sem a indicação do fixo GL083 entre o FAF e a MDA.

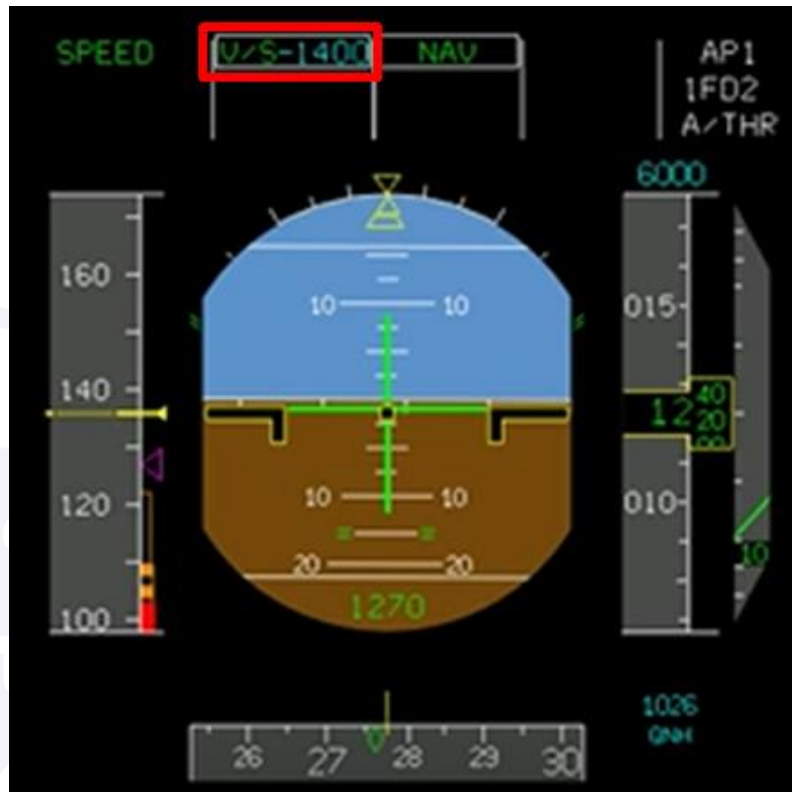
A utilização do modo *V/S* não estava contemplada no FCOM da empresa como um dos guiamentos permitidos na execução de procedimentos RNAV. De acordo com a tabela de referência cruzada apresentada na Figura 13, os modos de guiamento autorizados usando apenas navegação LNAV eram o *FINAL APP* (recomendado) ou o NAV FPA.

Para fins de ilustração, a Figura 21 representa as informações contidas nos PFDs da aeronave, baseadas nos dados obtidos do QAR, demonstrando um momento do voo em que o modo *V/S* encontra-se acoplado com uma razão de descida de 1.400ft/min selecionada pela tripulação.

Figura 21 - Representação do PFD com uma marcação vermelha (nossa), destacando o modo V/S (Vertical Speed) acoplado com uma razão de 1.400ft/min selecionada.

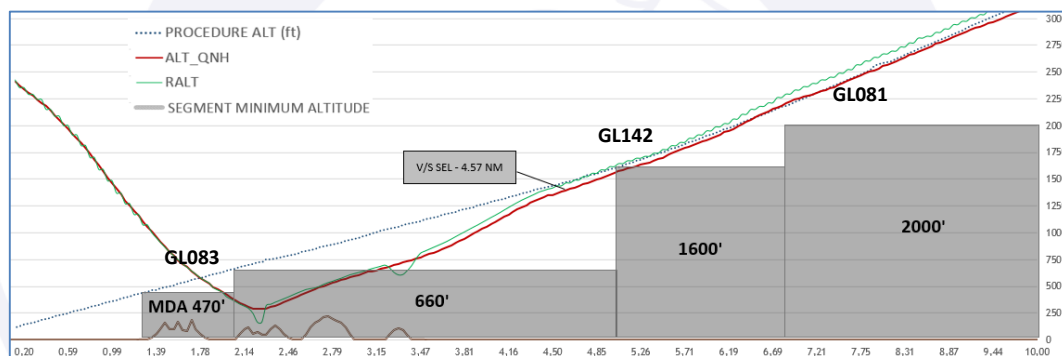
É possível identificar nessa Figura: uma linha pontilhada azul, representando a rampa da aeronave, caso o modo *FINAL APP* estivesse engajado; uma linha vermelha, representando a rampa realizada pela tripulação; uma linha verde representando a indicação de rádio-altímetro (RALT); o ponto em que houve a seleção do modo V/S; as restrições de altitude de segmento impostas por cada *Stepdowns Fix* e uma referência de relevo, considerando um corte da topografia no eixo de aproximação, representada por uma linha marrom.

Figura 22 - Representação gráfica de uma rampa constante prevista para uma aeronave cumprindo as restrições do procedimento RNAV Y RWY 28 de SBGL, em contraste com a rampa realizada pela tripulação da aeronave PR-AVC.

A Figura 22 ilustra, claramente, os pontos onde a trajetória da aeronave ultrapassou as restrições do GL083 e da própria MDA. É possível identificar que a MDA foi ultrapassada numa posição anterior àquela em que haveria a limitação imposta pelo GL083.
