COMANDO DA AERONÁUTICA
CENTRO DE INVESTIGAÇÃO E PREVENÇÃO DE
ACIDENTES AERONÁUTICOS

RELATÓRIO FINAL
IG-159/CENIPA/2014

| AERONAVE: | PR-AXK |
| MODELO: | ERJ 190-200 IGW |

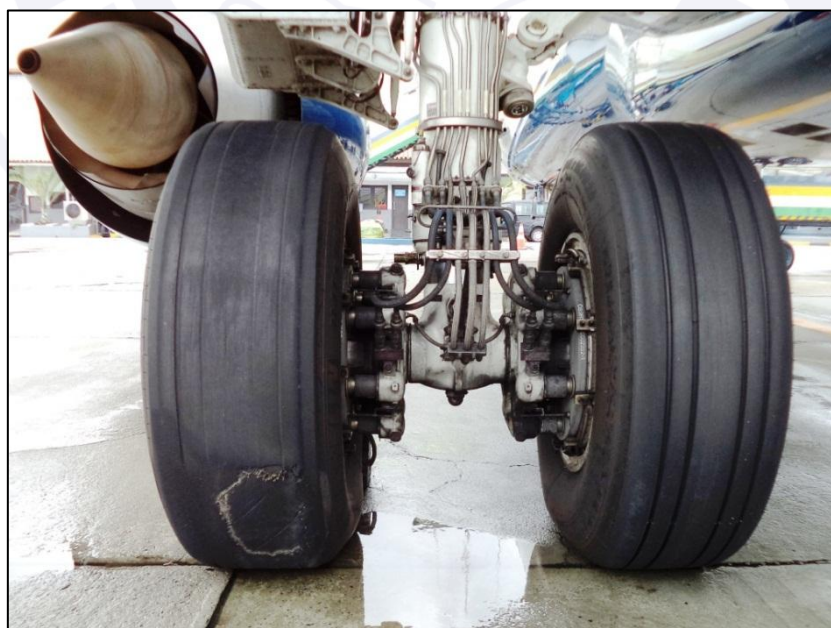
A aeronave teve danos substanciais no pneu esquerdo do trem de pouso principal esquerdo e em ambos os pneus do trem de pouso principal direito.

Figura 1 - Vista do trem de pouso principal esquerdo, com o pneu esquerdo danificado.

Esses danos eram compatíveis com uma abrasão, causada pelo atrito de rodas travadas contra a superfície da pista.

Os danos observados nos pneus dos trens de pouso principais foram causados pelo atrito das rodas travadas contra a superfície da pista. Por sua vez, o travamento foi consequência do acionamento do freio de emergência, comandado quando se percebeu a proximidade do final da pista.

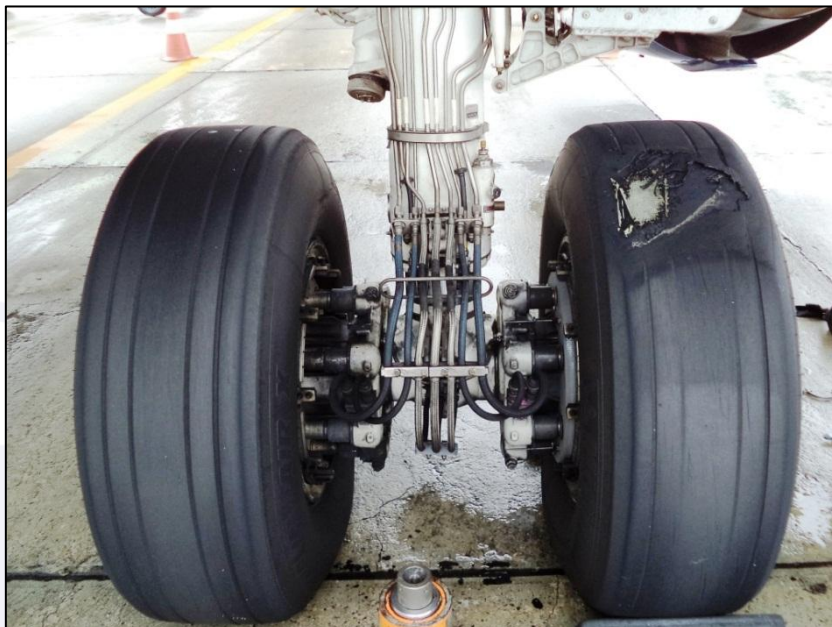
Figura 2 - Vista do trem de pouso principal direito, com o pneu direito danificado.

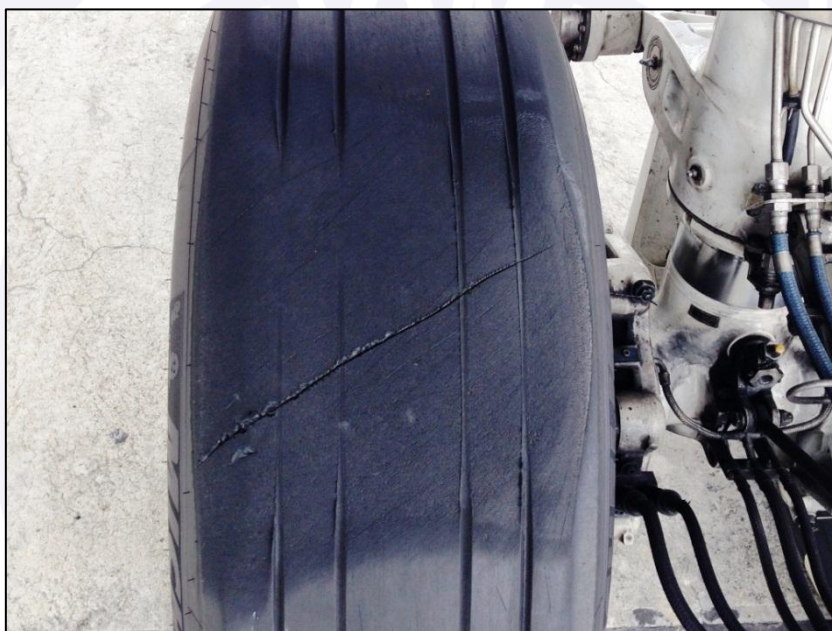
Figura 3 - Vista do trem de pouso principal direito, com o pneu esquerdo danificado.
