COMANDO DA AERONÁUTICA
CENTRO DE INVESTIGAÇÃO E PREVENÇÃO DE
ACIDENTES AERONÁUTICOS

RELATÓRIO FINAL SIMPLIFICADO

DADOS DA OCORRÊNCIA			
DATA - HORA	INVESTIGAÇÃO	SUMA N°	
30ABR2022 - 00:27 (UTC)	CENIPA	I-059/CENIPA/2022	
CLASSIFICAÇÃO	TIPO(S)		
INCIDENTE	[GCOL] COLISÃO NO SOLO		
LOCALIDADE	MUNICÍPIO	UF	COORDENADAS
AERÓDROMO VIRACOPOS (SBKP)	CAMPINAS	SP	23°00'10"S 047°08'49"W

DADOS DA AERONAVE		
MATRÍCULA	FABRICANTE	MODELO
PR-GUQ PR-AYN	BOEING COMPANY EMBRAER	737-8EH ERJ 190-200 LR
OPERADOR	REGISTRO	OPERAÇÃO
GOL LINHAS AÉREAS S.A. AZUL LINHAS AÉREAS BRASILEIRAS S.A.	TPR	TRANSPORTE AÉREO REGULAR

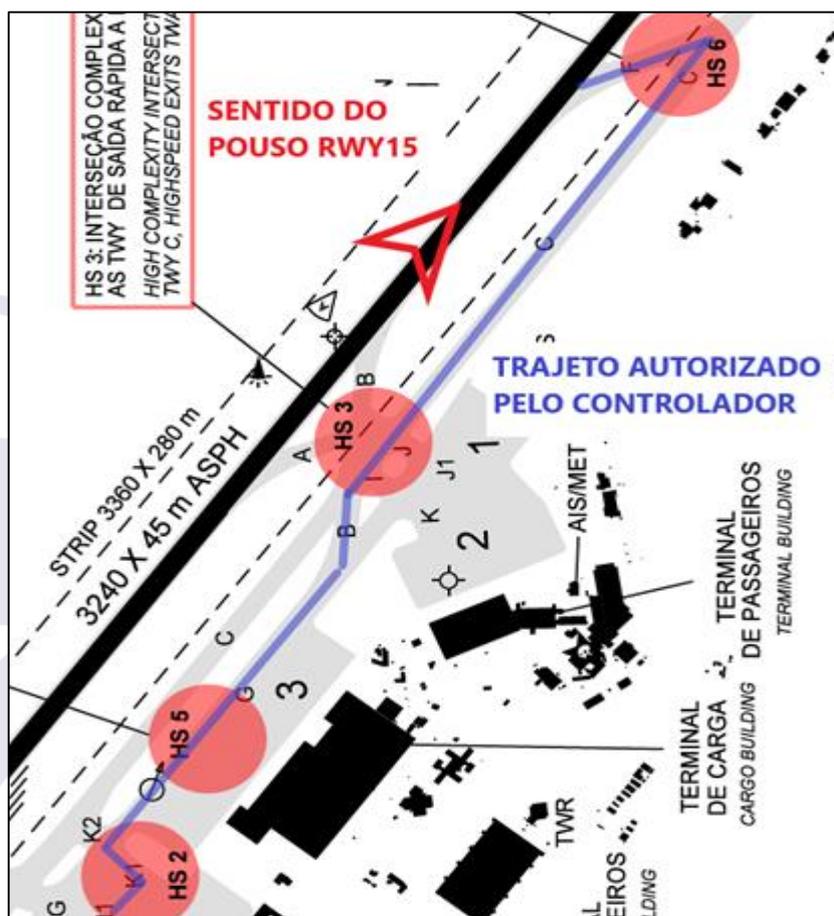
O pouso foi realizado na pista 15 (RWY 15) de SBKP e a aeronave livrou a pista pela *Taxiway* (TWY) F, sendo instruída pelo controlador que estava na posição *Ground* (GND) a prosseguir seu táxi pelas TWY C, B, G, K1 e N1 até a posição de estacionamento 103.

Figura 1 - Na cor azul, trajeto autorizado pelo controlador.

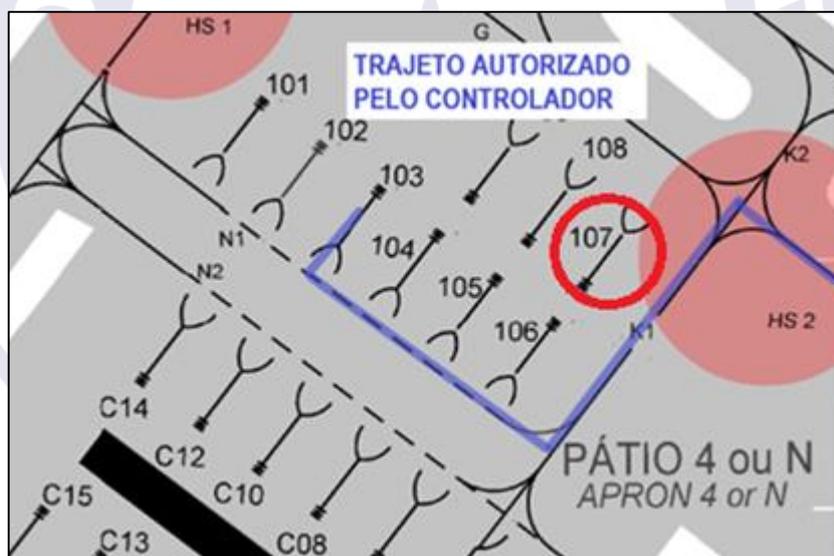
Figura 2 - Na cor azul, trajeto autorizado pelo controlador até a posição 103. No círculo vermelho, a posição 107 de estacionamento do PR-AYN. Fonte: Adaptado da *Aircraft Parking/Docking Chart (PDC)* Campinas/Viracopos, Intl (SBKP).

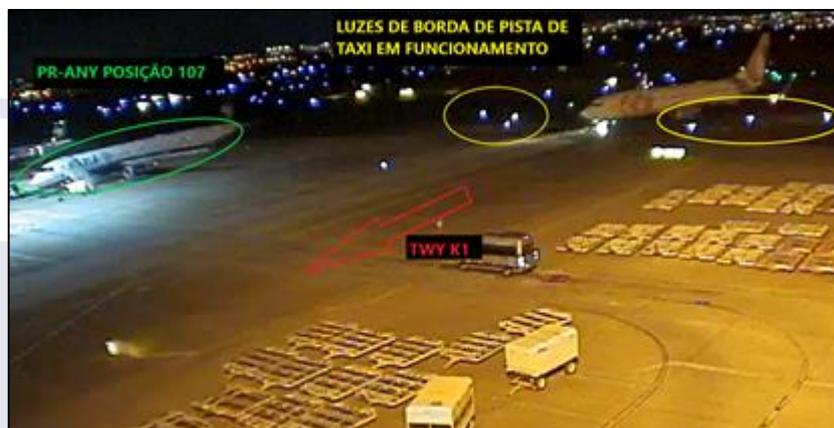
O táxi ocorreu sem intercorrências até a interseção da TWY G com a TWY K1. Esse ponto era identificado na ADC em vigor como sendo o *Hot Spot 2 (HS2)*, devido ao cruzamento de TWY com uma via de serviço.

Figura 3 - Aeronave PR-GUQ saindo da TWY G e ingressando na TWY K1.

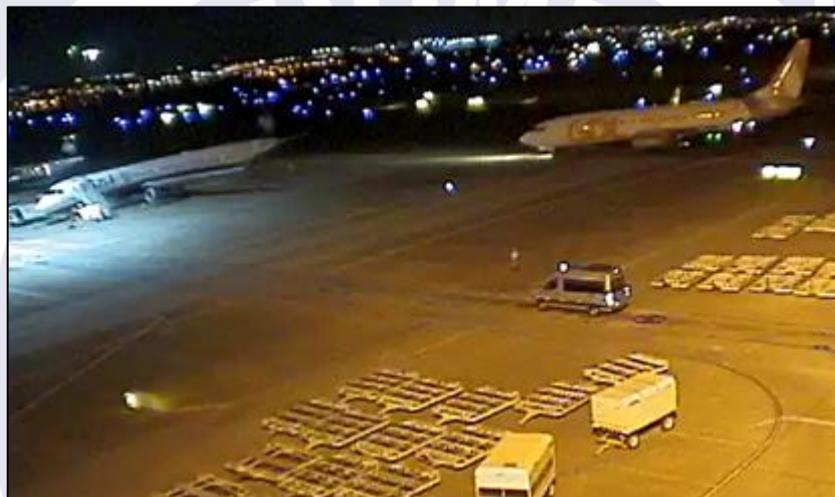
ingressar na TWY K1, reverteu o sentido da curva e virou à direita. Nesse ponto, o PR-GUQ ingressou no pátio de estacionamento no qual o PR-AYN encontrava-se estacionado na posição 107.

Figura 4 - Aeronave PR-GUQ revertendo o sentido da curva, abandonando a TWY K1 e ingressando na área de estacionamento por trás do PR-AYN.

Nesse ponto, o PIC acreditava ter confundido a linha formada entre o asfalto da pista de táxi e o concreto do pátio de estacionamento e se desorientou, iniciando uma curva à direita a fim de retornar a aeronave para a TWY G.

Por sua vez, o SIC relatou que, ao observar que o PIC estava fazendo curva à direita, pensou que ele estivesse livrando a aeronave de algum obstáculo. Ele (SIC) afirmou que chegou a alertar o PIC de que eles estavam próximos à aeronave PR-AYN. Nesse momento, o PIC aumentou o ângulo da curva com o objetivo de distanciar o PR-GUQ dessa aeronave.

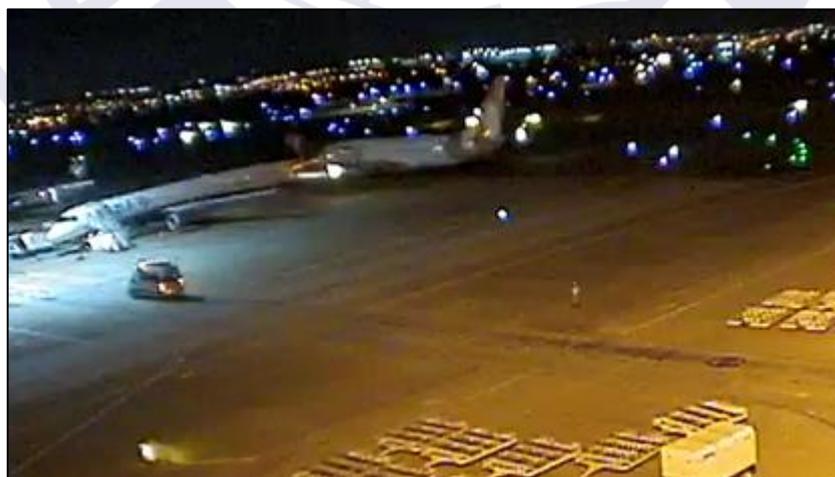
Figura 5 - Momento da colisão entre as aeronaves PR-GUQ e PR-AYN.

O *winglet* da asa esquerda do PR-GUQ atingiu o duto de exaustão da *Auxiliary Power Unit* (APU) e o estabilizador horizontal do PR-AYN. O trem de pouso auxiliar do PR-AYN foi deslocado à esquerda da marcação da posição de parada devido à colisão (Figura 6).

Assim, considerando que as comunicações entre o GND-KP e a aeronave ocorreram de forma clara, dentro do que indicavam as regras de tráfego aéreo, e foram corretamente cotejadas pela tripulação, concluiu-se que um rebaixamento no estado de atenção levou a um desvio em relação à autorização recebida, o que retirou o PR-GUQ da trajetória de táxi autorizada para uma posição tão próxima a do PR-AYN, que resultou na colisão objeto desta investigação.

Nesse contexto, analisando o relato do SIC sobre a sua intervenção no momento do desvio de trajetória, verificou-se uma ineficiência no aproveitamento dos recursos humanos disponíveis para a operação da aeronave, em virtude da pouca assertividade da comunicação, circunstância que contribuiu para o incidente em tela.

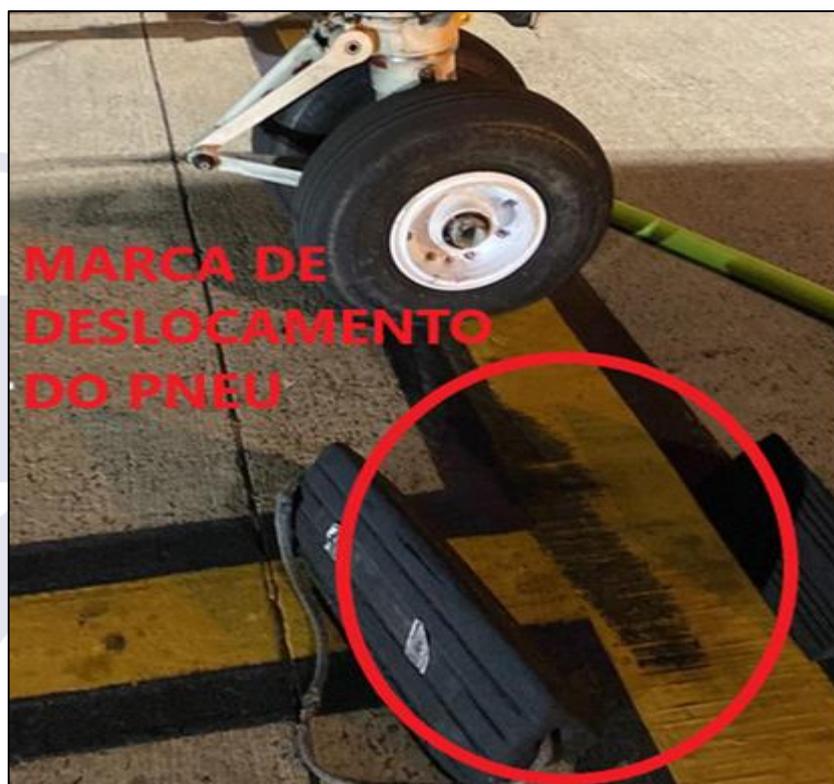
Figura 6 - Marca do deslocamento do pneu do trem de pouso auxiliar do PR-AYN.

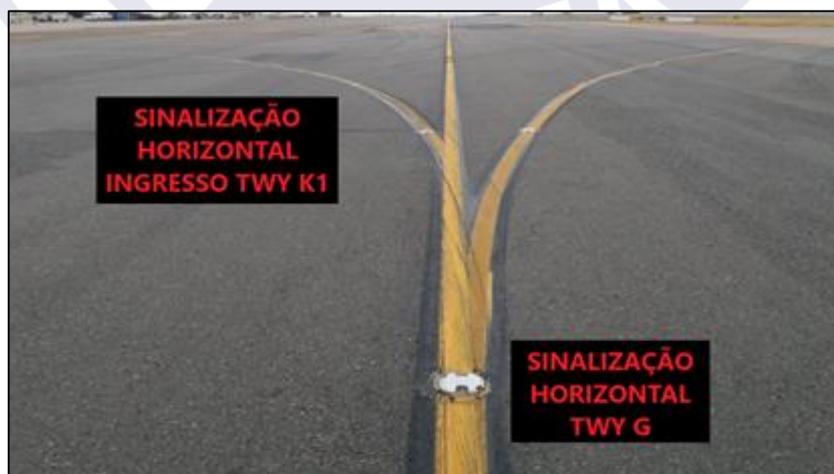
O aeródromo contava com sinalização horizontal e vertical, as quais encontravam-se operacionais no momento da ocorrência, conforme imagens registradas um dia após o incidente (Figuras 7 e 8).

Figura 7 - Sinalização Horizontal.

A partir dos elementos de investigação apresentados, verificou-se que a sinalização horizontal e vertical do aeródromo estava em condições operacionais e, dessa forma, não houve contribuição da infraestrutura aeroportuária para a ocorrência deste incidente.

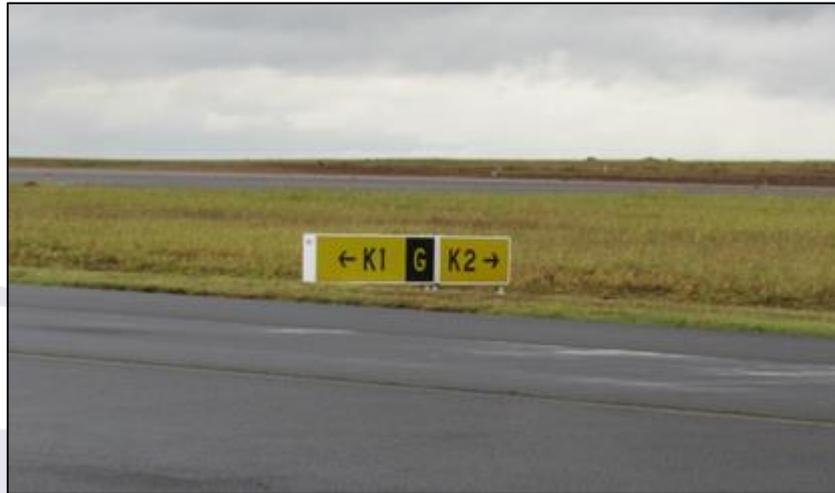
Figura 8 - Sinalização vertical de interseção de pistas de táxi.
