COMANDO DA AERONÁUTICA
CENTRO DE INVESTIGAÇÃO E PREVENÇÃO DE
ACIDENTES AERONÁUTICOS

RELATÓRIO FINAL
IG-016/CENIPA/2017

OCORRÊNCIA:	INCIDENTE GRAVE
AERONAVE:	PR-AZG
MODELO:	ERJ 190-100 IGW
DATA:	28JAN2017

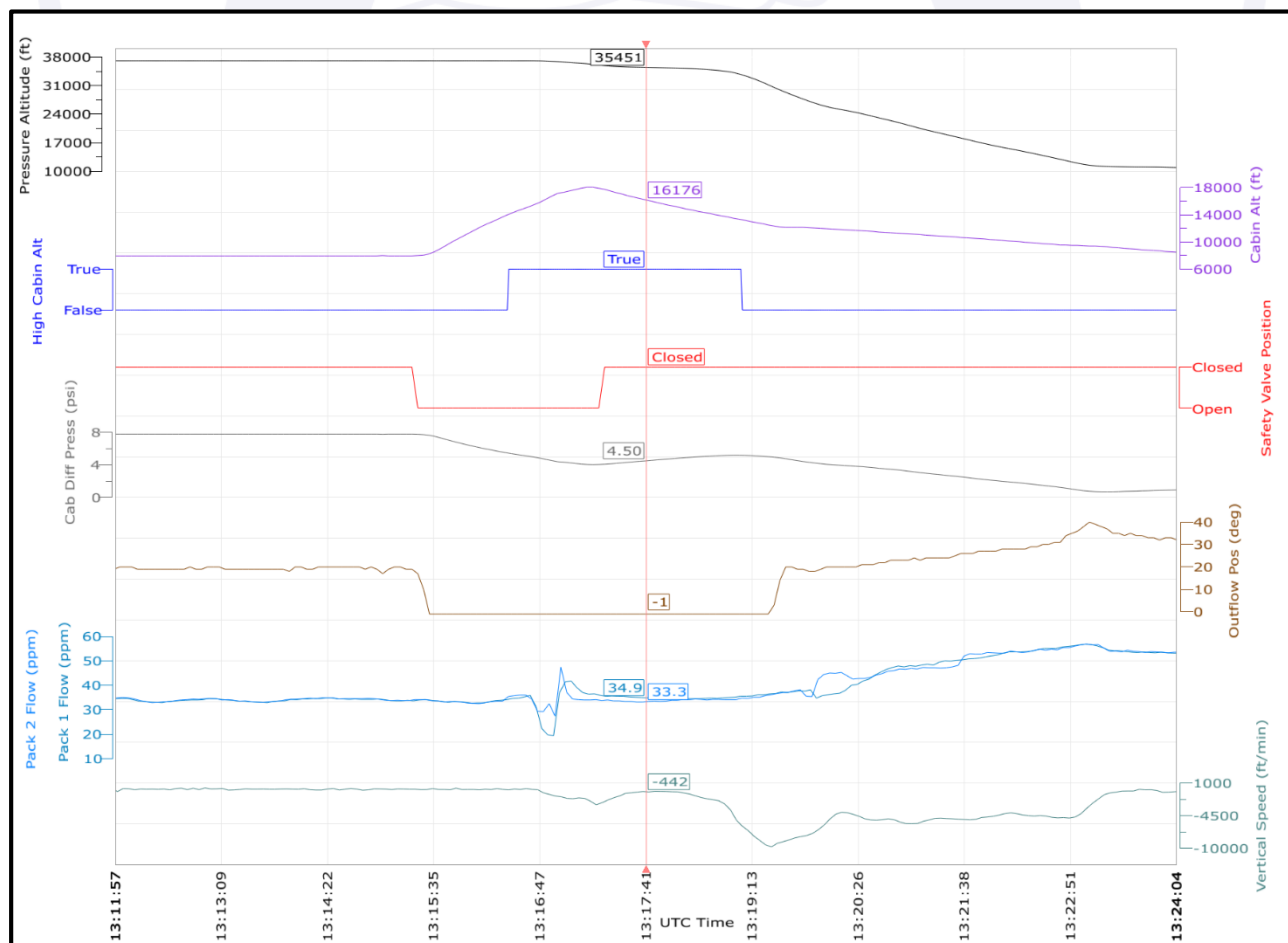
Figura 4 - Parâmetros de pressurização extraídos dos gravadores de voo.

Na Figura 5 é possível observar a mudança de posição da *Positive Relief Valve* (parâmetro *Safety Valve Position*, indicado pela linha vermelha) de fechada para aberta, às 13h15min25s (UTC), e o diferencial de pressão entre a cabine e o ambiente externo, que nesse momento era de 7,78 psid (536 hPa). A *Positive Relief Valve* permaneceu aberta por dois minutos e três segundos.

A partir da mudança de posição da *Positive Relief Valve*, é possível observar um aumento da altitude de cabine e, conseqüentemente, uma diminuição do diferencial de pressão da cabine e o ar externo.

Cerca de um minuto após a abertura da *Positive Relief Valve*, a cabine atingiu 14.000 ft. Houve a indicação de altitude de cabine alta (*High Cabin Alt*) e a queda automática das máscaras de oxigênio.

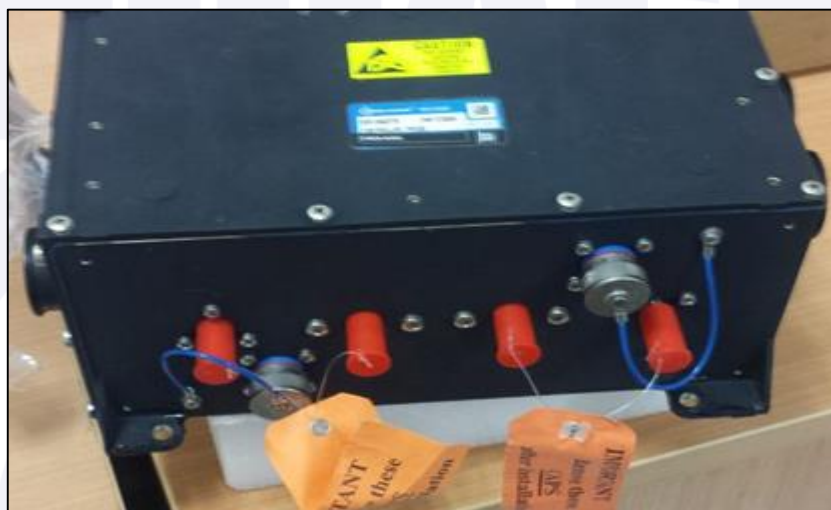
Figura 6 - CPCS removida da aeronave.

Foram realizados testes em bancada no CPCS. A resistência referente à cobertura do componente estava fora dos valores previstos. Contudo, não foram constatadas falhas nos testes lógicos realizados.

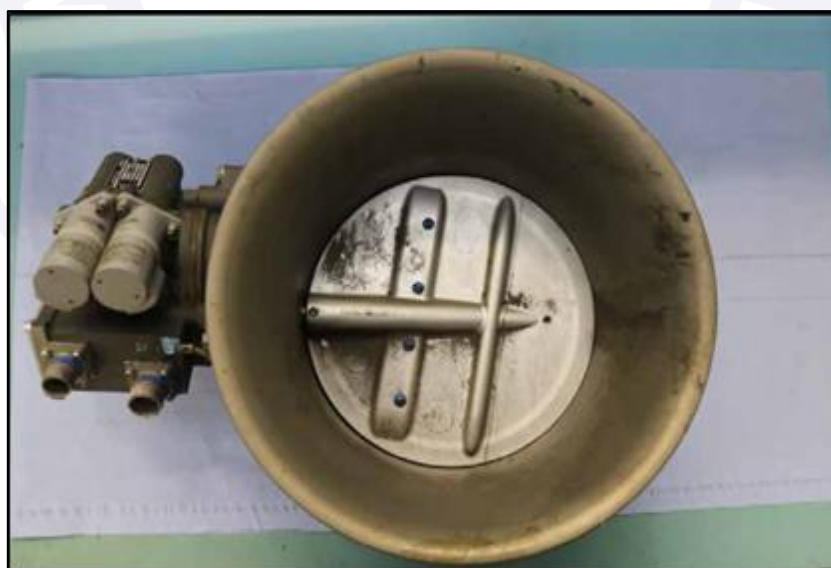
Figura 7 - Visão geral da *Outflow Valve*.

Foram realizados testes funcionais elétricos e de vazamento na OFV, além de inspeções visuais. Todos os testes estavam dentro dos parâmetros estabelecidos.

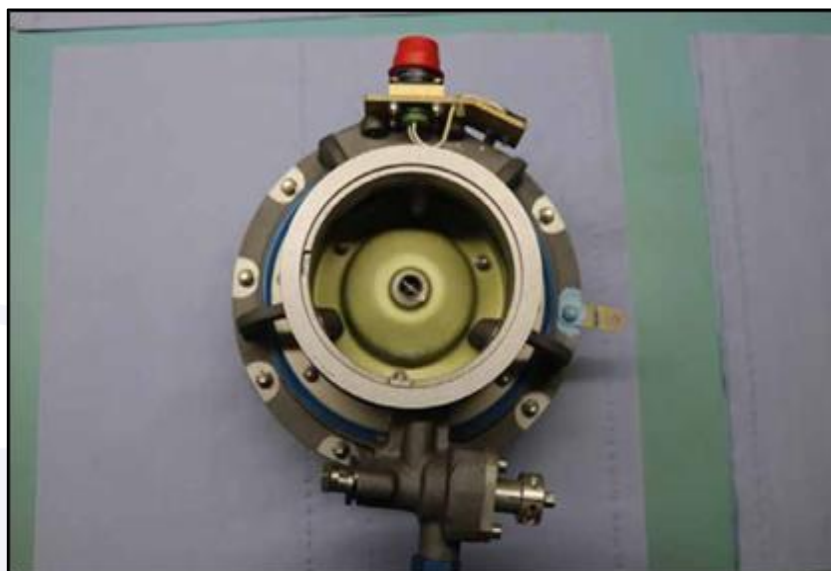
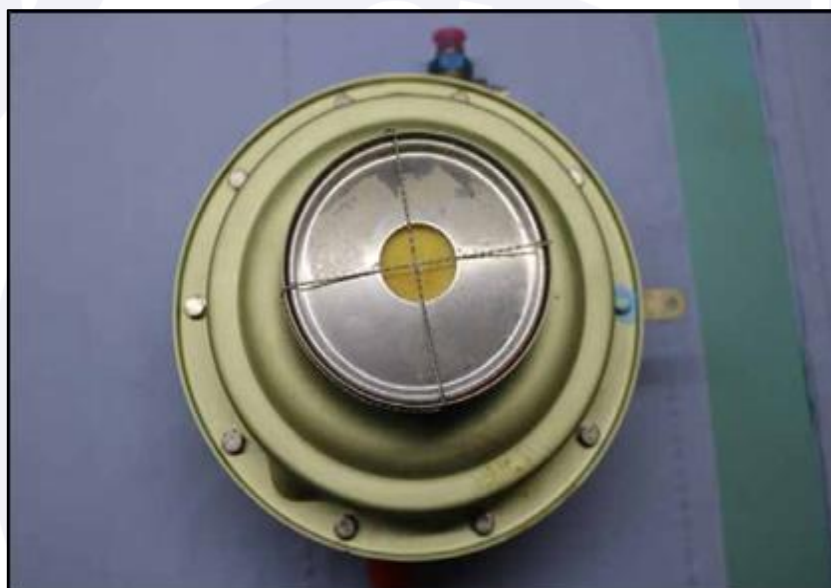
Figura 8 - *Positive Relief Valve* vista no sentido da seção externa, não pressurizada, da aeronave.

Figura 9 - *Positive Relief Valve* vista no sentido da seção interna, pressurizada, da aeronave.

Não foram encontradas discrepâncias na inspeção inicial.

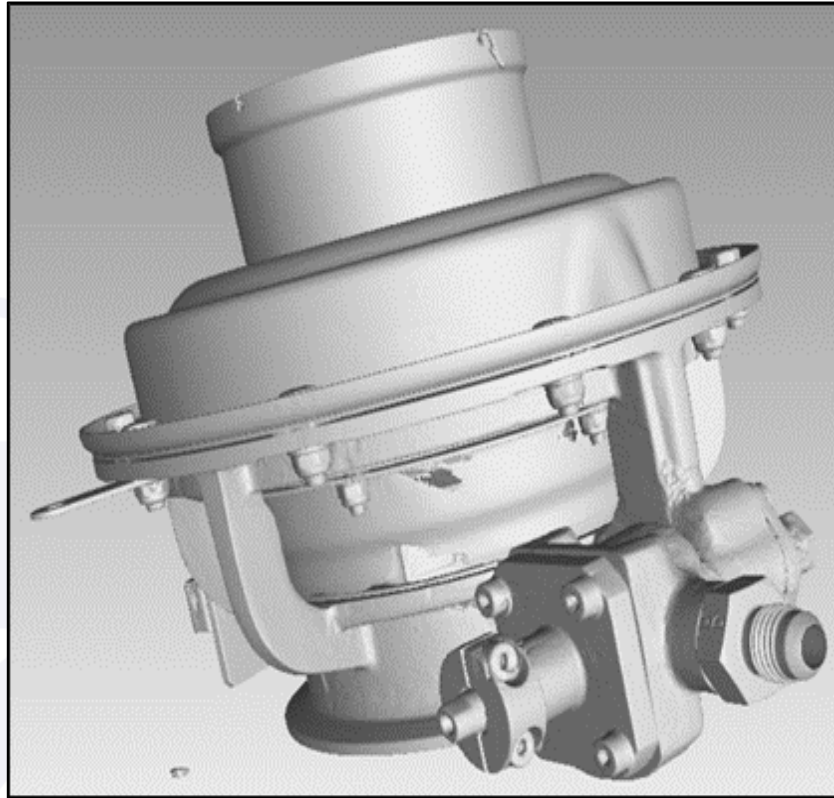
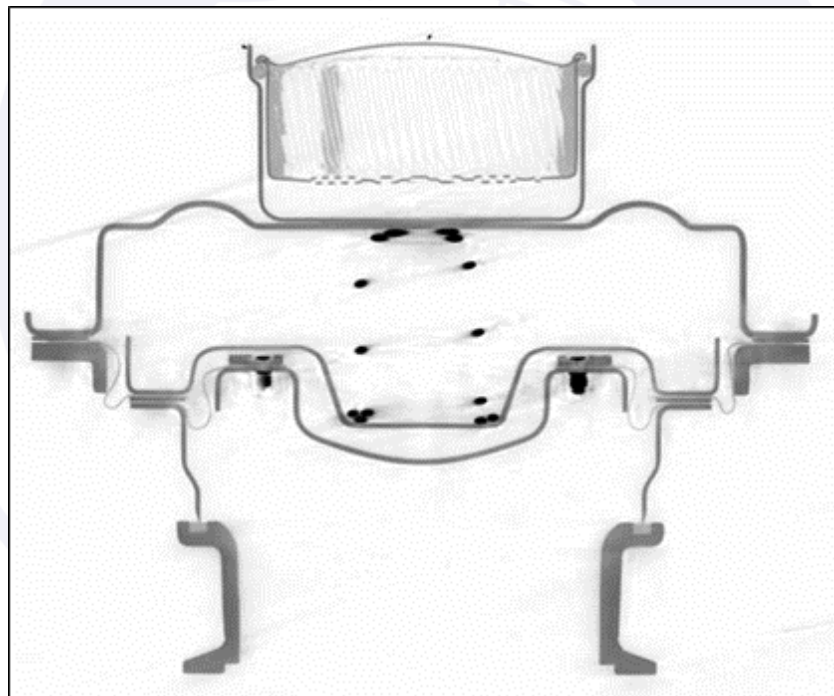
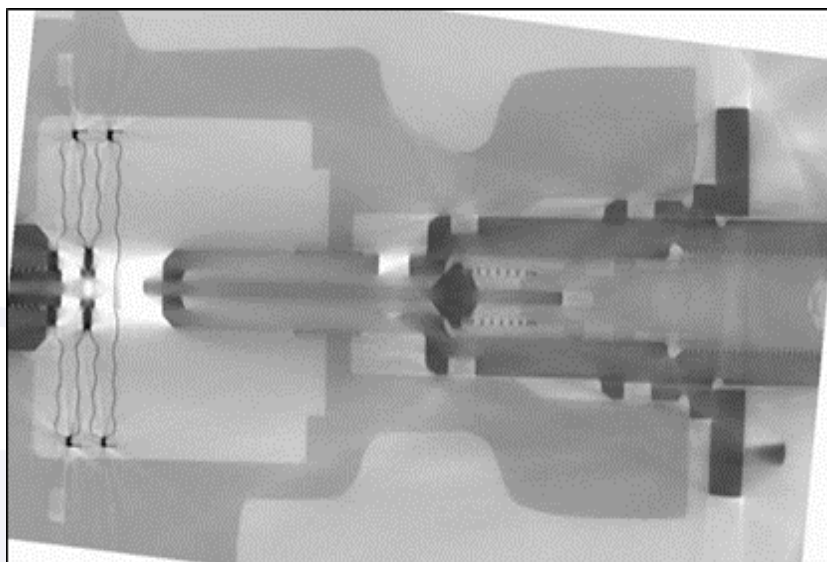
A tomografia computadorizada não revelou qualquer objeto estranho ou condição que pudesse causar a abertura da válvula em voo.

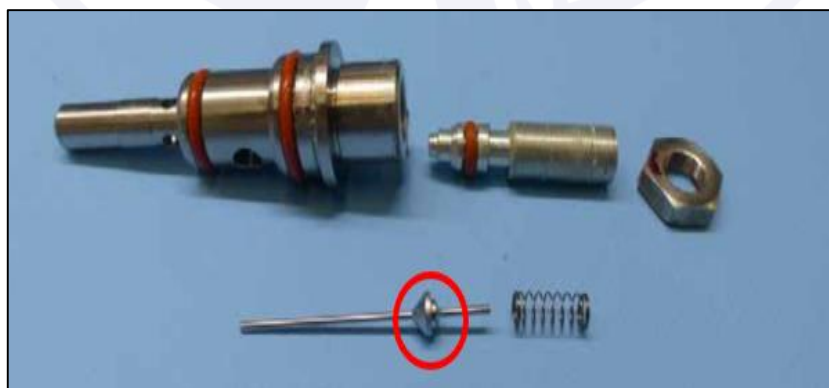
Os parâmetros da força de resistência da mola e de vazamento da agulha da Unidade Controladora estavam de acordo com os valores estabelecidos em manuais. Não foram encontrados defeitos ou irregularidades mecânicas no interior da unidade. Verificou-se, apenas, a presença de pequenos pontos de contaminação na região indicada nas Figuras 13 e 14, a seguir:

Figura 13 - Desmontagem da agulha da Unidade Controladora. Em destaque, local onde foram encontrados indícios de contaminação.

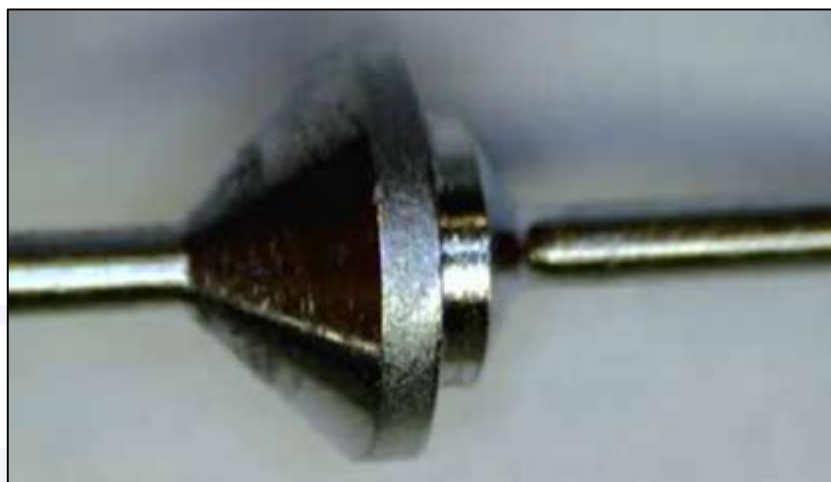
Figura 14 - Pequenos pontos de contaminação na parte interna da Unidade Controladora.

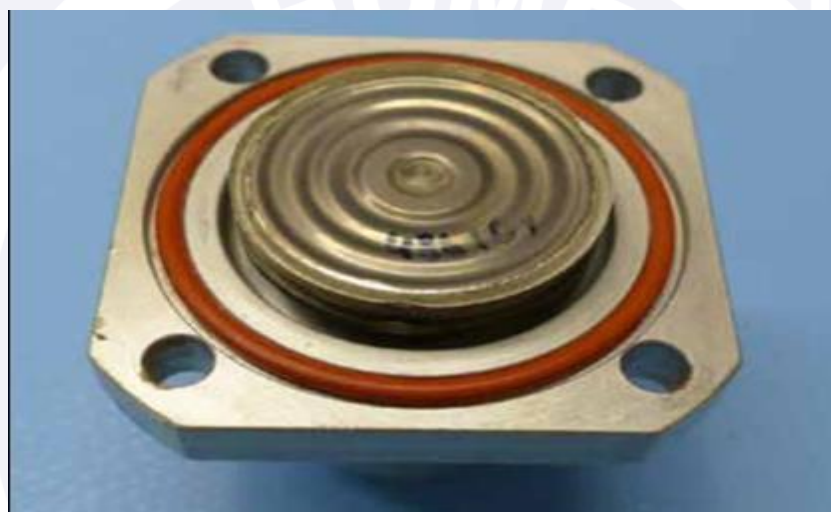
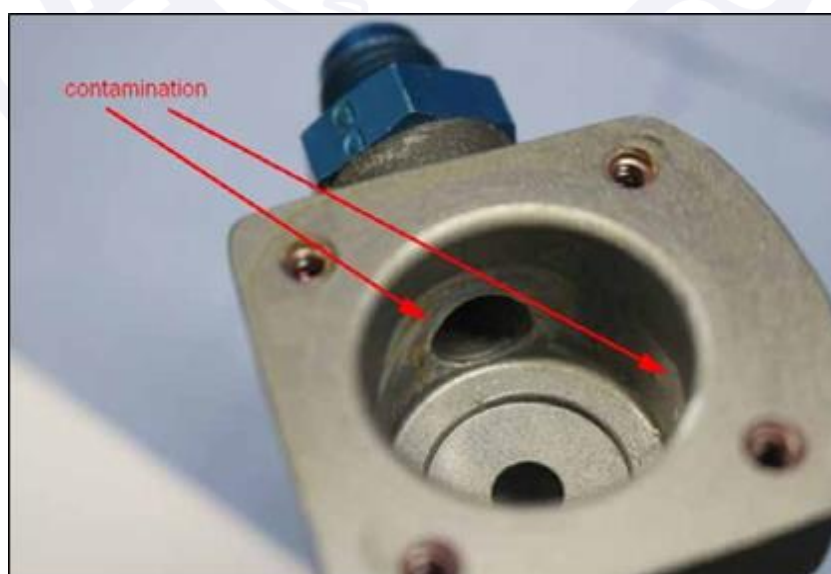
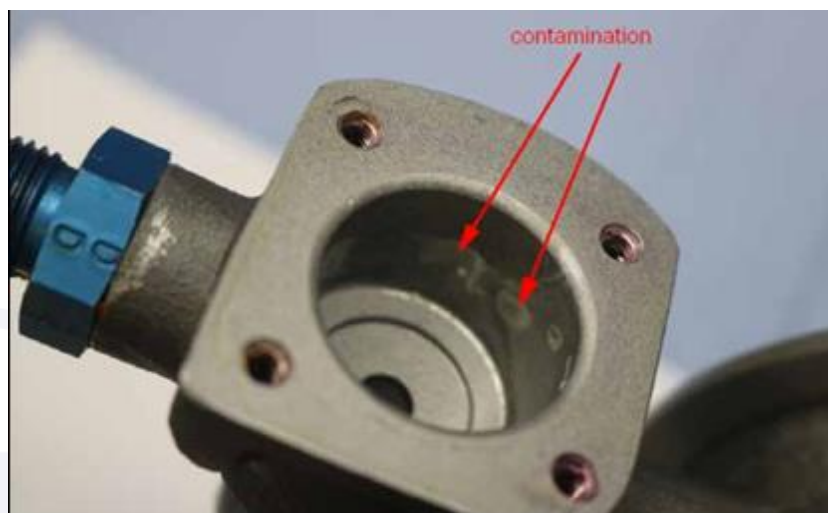
A cápsula de pressão da Unidade Controladora também foi desmontada e examinada. A parede no interior da cápsula estava contaminada por resíduos de material sólido, conforme mostrado nas Figuras 15, 16 e 17, a seguir:

Figura 16 - Pontos de contaminação no interior da cápsula de pressão (Vista 1 de 2).

Figura 17 - Pontos de contaminação no interior da cápsula de pressão (Vista 2 de 2).

Os testes realizados na *Positive Relief Valve*, PN: 21615-02 e SN: 09112694, mostraram indícios de contaminação por resíduos de material sólido na cápsula de pressão da Unidade Controladora, sem a identificação de qualquer corpo estranho à válvula, corroborando com a hipótese de que houve formação de gelo em voo, quando as condições eram propícias e, no momento em que estas já não estavam mais presentes, houve o derretimento do gelo.

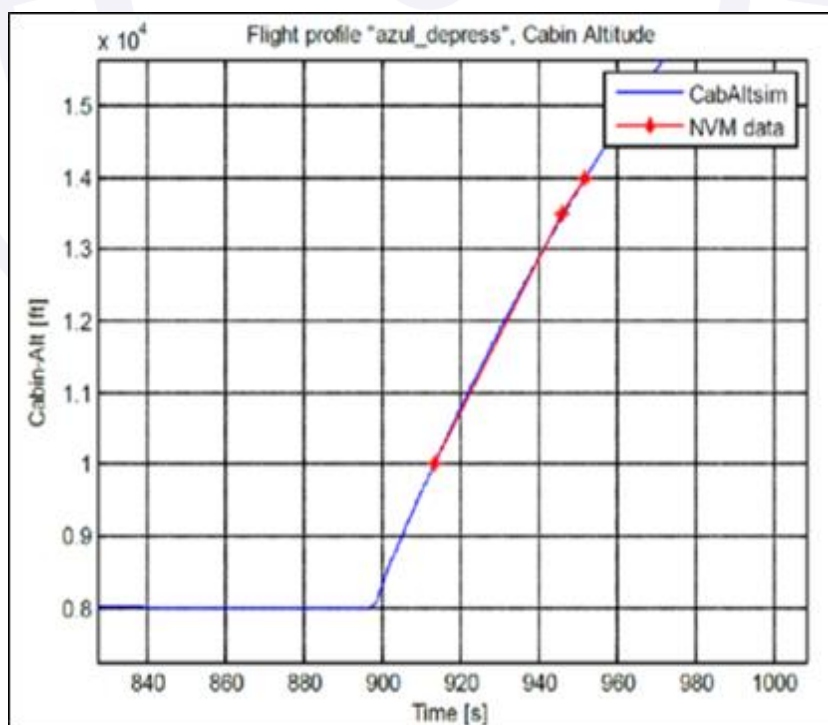
Figura 18 - Simulação da despressurização com a abertura da *Positive Relief Valve* realizada pelo fabricante do componente.

O resultado da simulação é mostrado na Figura 18. A linha vermelha representa os dados extraídos na NVM da CPC e a linha azul os dados da simulação utilizando os parâmetros da simulação.

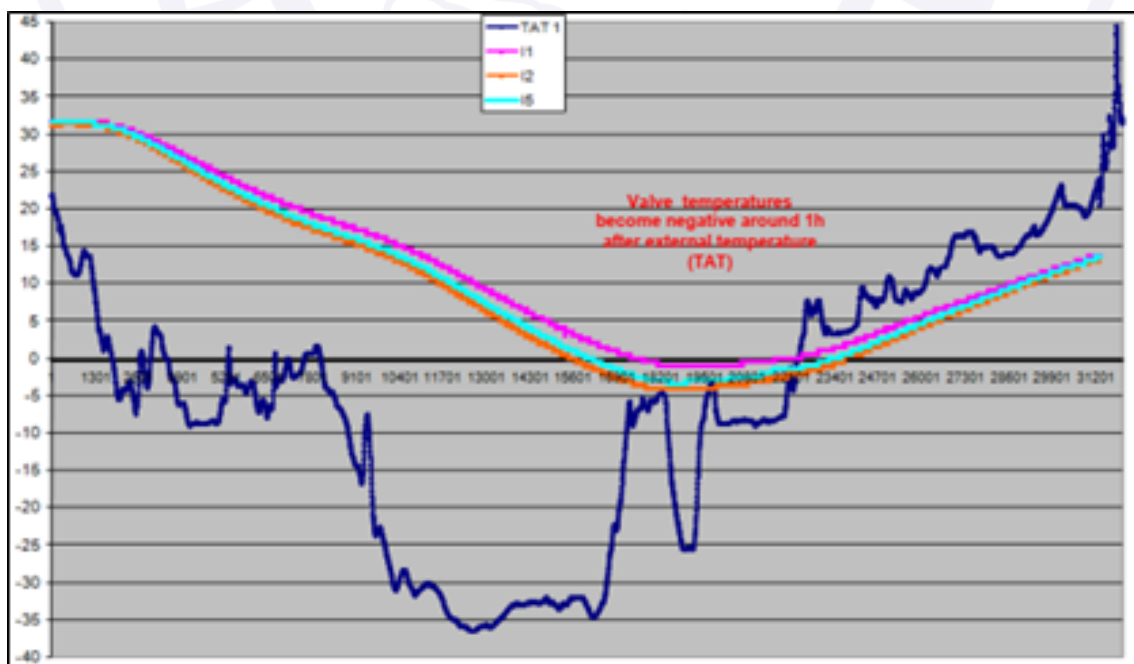
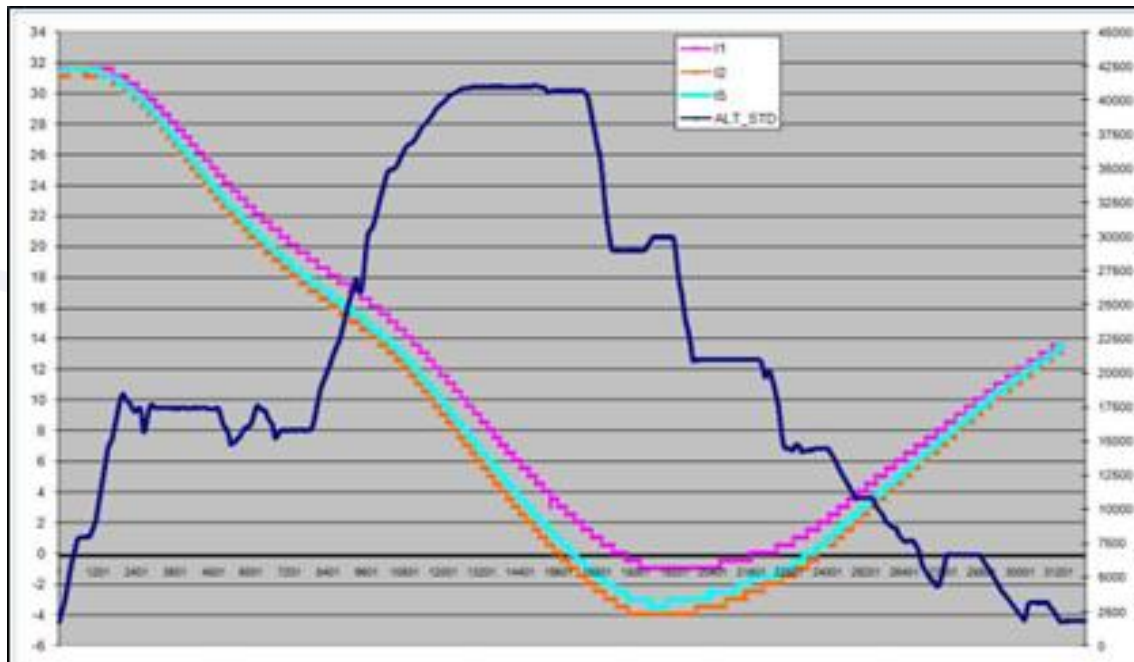
Os testes em voo com os *I-buttons* instalados na *Positive Relief Valve* mostraram que valores abaixo de 0°C foram atingidos após uma hora de voo em temperaturas negativas medidas pelo sensor *Total Air Temperatura* (TAT - temperatura verdadeira).

Figura 20 - Comparativo entre a medição dos sensores de temperatura da *Positive Relief Valve* e a temperatura externa.

Figura 21 - Comparativo entre a medição dos sensores de temperatura da *Positive Relief Valve* e a altitude da aeronave.

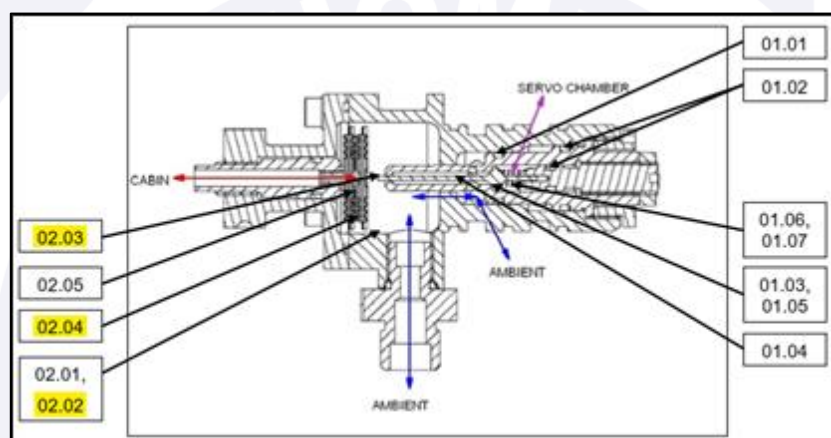
Figura 23 - Modos de falha na Unidade Controladora da *Positive Relief Valve* levantados pelo fabricante do componente.

- formação de gelo no interior da câmara da válvula controladora causando deslocamento da cápsula de pressão;
- formação de gelo entre a cápsula de pressão e a agulha da Unidade Controladora, resultando na diminuição do espaço entre as duas peças; e
- formação de gelo no interior da cápsula de pressão, resultando em sua deformação.

Os modos de falha são mostrados em destaque na Figura 23 representados pelos códigos 02.02, 02.03 e 02.04, respectivamente.
