RELATÓRIO FINAL
A-079/CENIPA/2019

OCORRÊNCIA:	ACIDENTE
AERONAVE:	PR-BHF
MODELO:	F33A
DATA:	15MAIO2019

O presente Relatório Final refere-se ao acidente com a aeronave PR-BHF, modelo F33A, ocorrido em 15MAIO2019, classificado como “[CFIT] Voo controlado contra o terreno”.

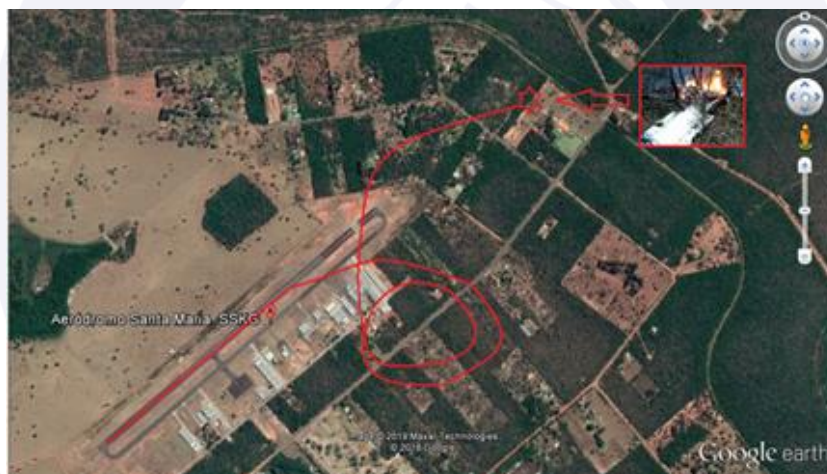
Figura 1 - Croqui da ocorrência.

Segundo relatos, logo após a decolagem, a aeronave adentrou uma camada de nuvens e iniciou uma curva agressiva à direita, passando próximo ao topo de um dos hangares de SSKG.

Essa inclinação foi mantida até a conclusão de, praticamente, duas voltas completas, com algumas variações de atitude e, conseqüentemente, de altura e velocidade.

Quando próximo a completar a segunda curva (720°), a aeronave aprou o solo e colidiu contra o terreno, incendiando-se em seguida.

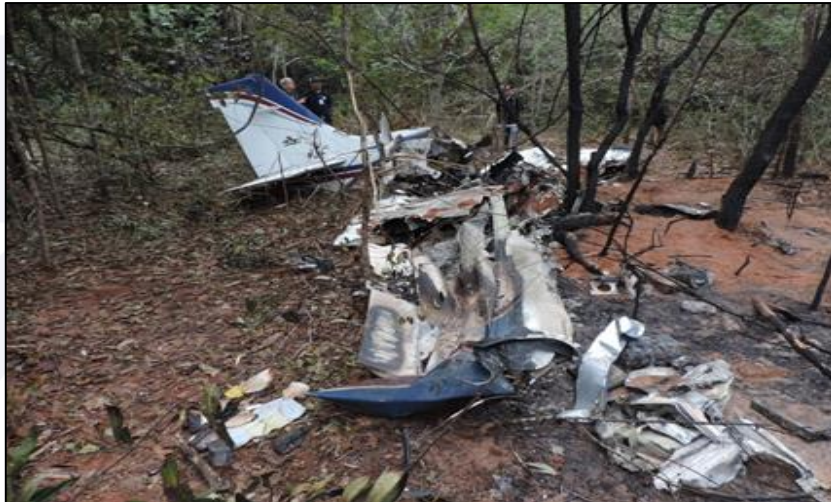
Figura 3 - Destroços da aeronave.

A aeronave colidiu contra o solo em atitude picada. O motor e o conjunto de hélice ficaram cerca de 1 metro enterrados. Os destroços permaneceram agrupados e bastante danificados em virtude do impacto e do fogo que se iniciou logo após a colisão (Figura 3).

O grau de destruição e de carbonização da aeronave dificultou a verificação de diversos equipamentos e instrumentos.

A aeronave incendiou-se logo após o impacto. O fogo consumiu toda a nacele, as asas e o cone de cauda, excetuando-se a empenagem.
